航空重大インシデント調査報告書

I	株式会社ジャルエクスプレス所属	JA8499
	日本エアコミューター株式会社所属	JA844C

平成22年7月30日

運輸安全委員会

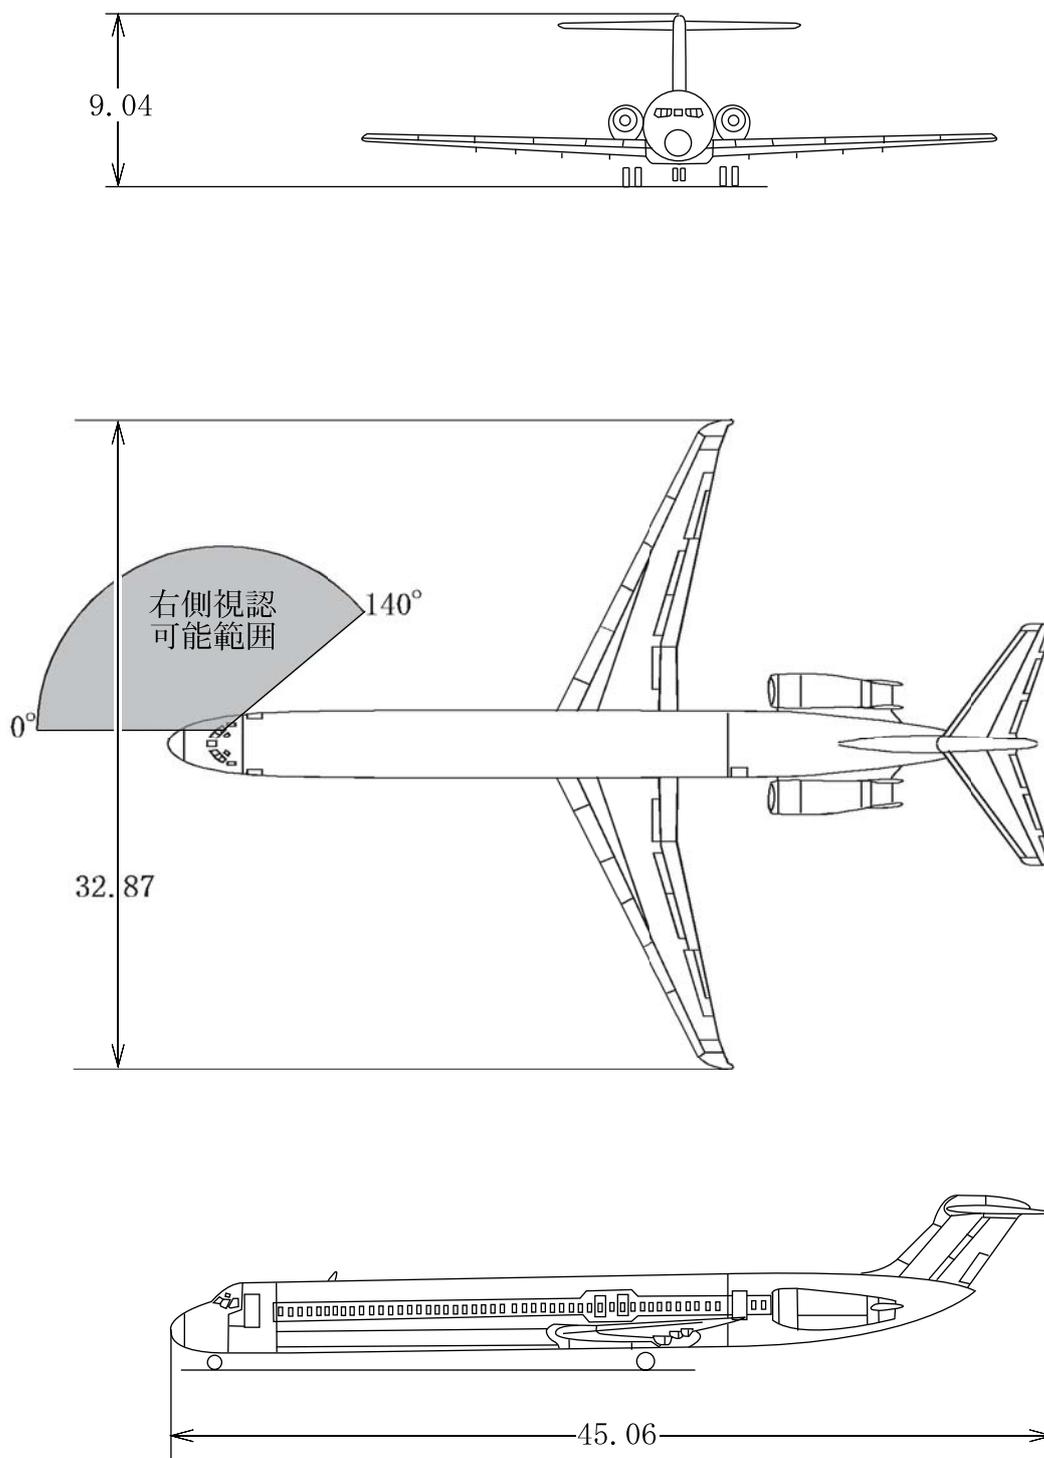
付図2 ダグラス式DC-9-81型三面図

一方、機長が2.1.2(1)の口述で述べている副操縦士の「RIGHT SIDE, CLEAR」に該当すると考えられるコールは、別添1の09時09分45秒の「RIGHT SIDE (以下不明瞭)」以外には確認できず、付図1の推定走行経路図上で示すようにW9に入る前の滑走路で行なわれていた。また、付図2のA機三面図に示した副操縦士席から見える範囲を考慮すると、その位置では滑走路32Rへの進入機の状況は確認できない。以上を考慮すると、副操縦士のコールの意味するところは、滑走路への進入機の状況ではなく「W9及び滑走路32Rの見える範囲は異常ない」ことを意味するものであったと推定される。機長のこのコールを受けての返答は、「CROSS RUNWAY 32R」であった。
