# 航空重大インシデント調査報告書

平成22年7月30日

運輸安全委員会

所 属 個人  
型 式 クイックシルバー式スポーツ 2 S - R 5 8 2 L 型  
(超軽量動力機、舵面操縦型、複座)  
識別記号 J R 1 7 2 5  
発生日時 平成 2 2 年 4 月 1 8 日 1 5 時 5 5 分ごろ  
発生場所 京都府福知山市大江町

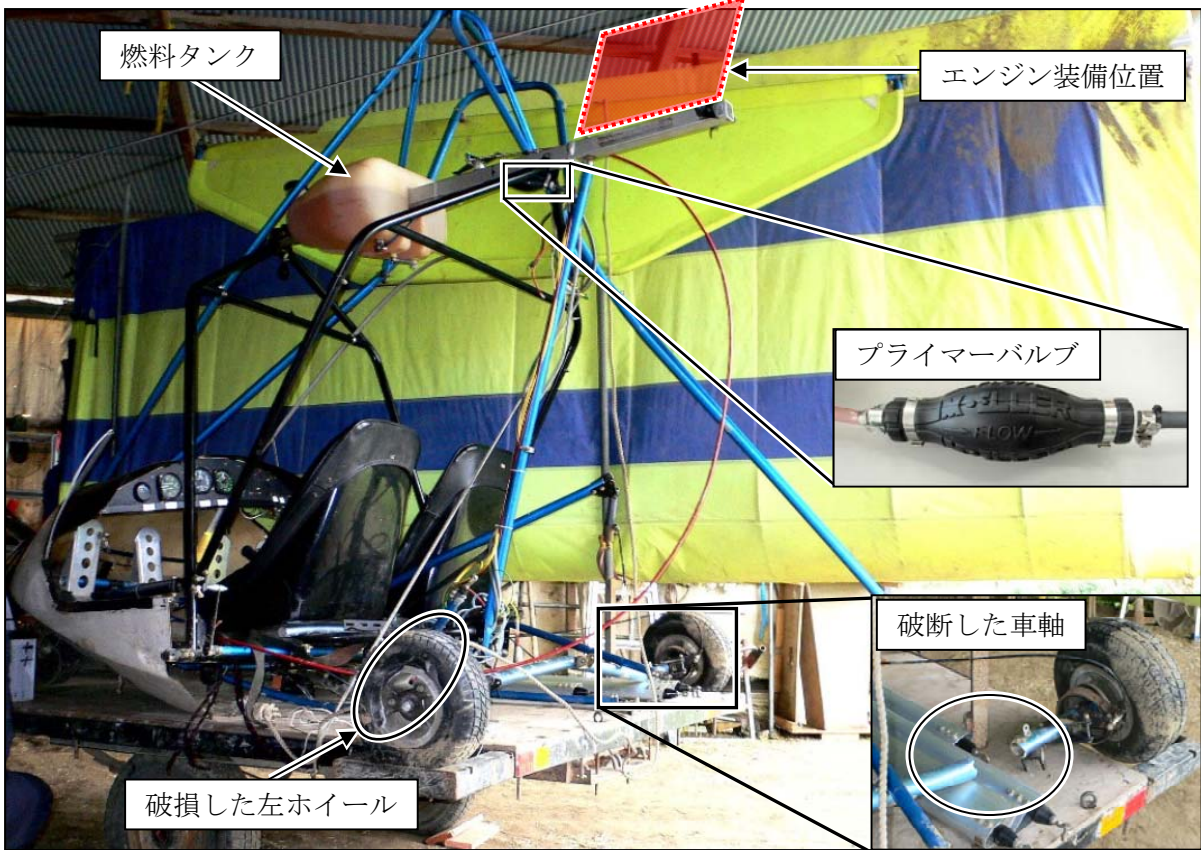
写真1 重大インシデント機

- a 左ホイールが損傷し、車軸が右ホイール付近で破断していた。なお、同機は用水路に転落したのち、機体搬出のため翼とエンジンは外されていたが、損傷はなかった。
- b 操縦席上部に装備された燃料タンクには、飛行を継続するために十分な量の燃料が残されていたが、エンジンの気化器のフロート室には燃料が入っていなかった。エンジンから燃料ライン上流にあるプライマーバルブ\*1を操作する(握る)と、プライマーバルブの端部から燃料が漏れて吹き出した。

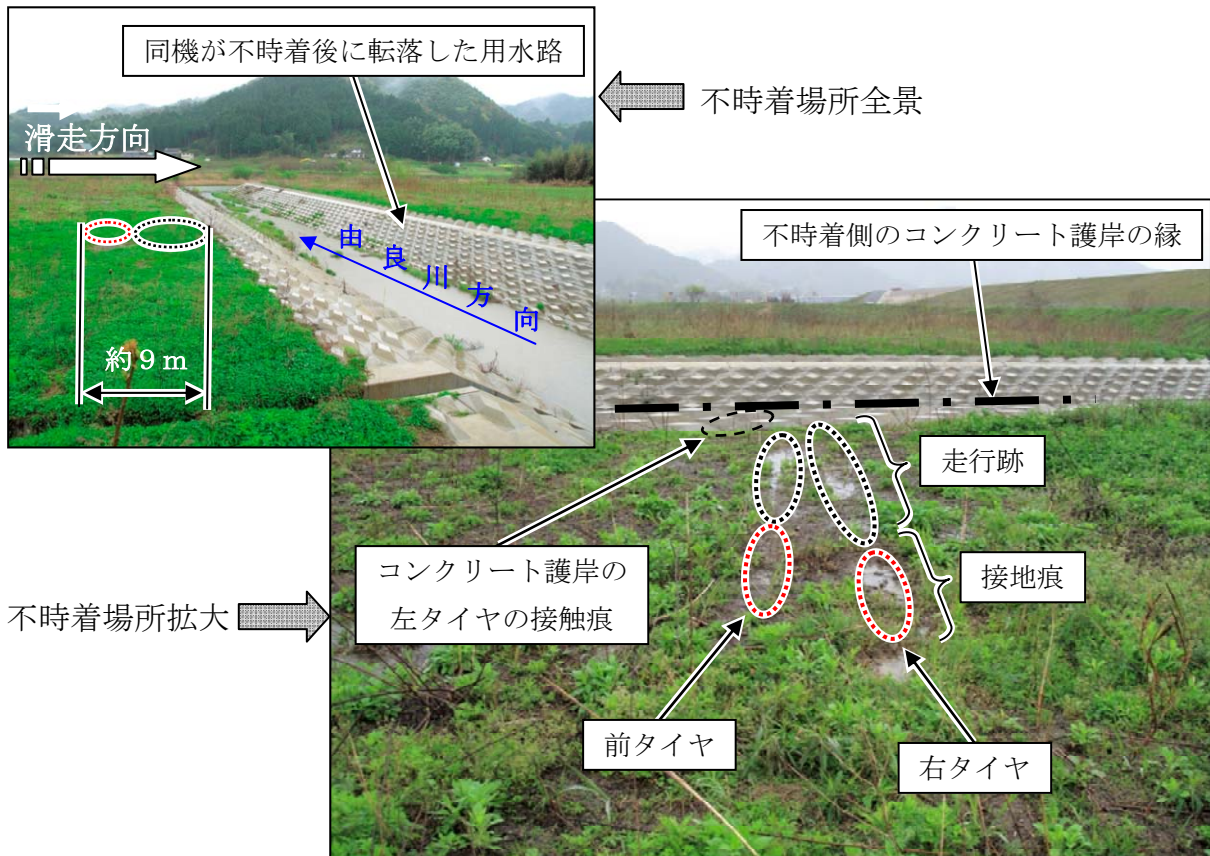
写真2 不時着場所

同機が不時着した河川敷には前タイヤと右タイヤの接地痕が明瞭に残り、その後の走行跡がわだちとなって転落した用水路へと続いていた。接地痕から用水路までの距離は約9mで、また用水路のコンクリート護岸には左タイヤの接触痕があり、ホイールの破片が落ちていた。

20 ftで機首下げを戻し始めたが、想像以上に滑空距離が延びてなかなか接地しなかった。目の前に用水路が迫り、これを越えられそうになかったため、通常より大きな機首上げを行い速度を落として同機を接地させた。同機は用水路の手前で接地したが、滑走距離が足りずに用水路に落ちてしまった。

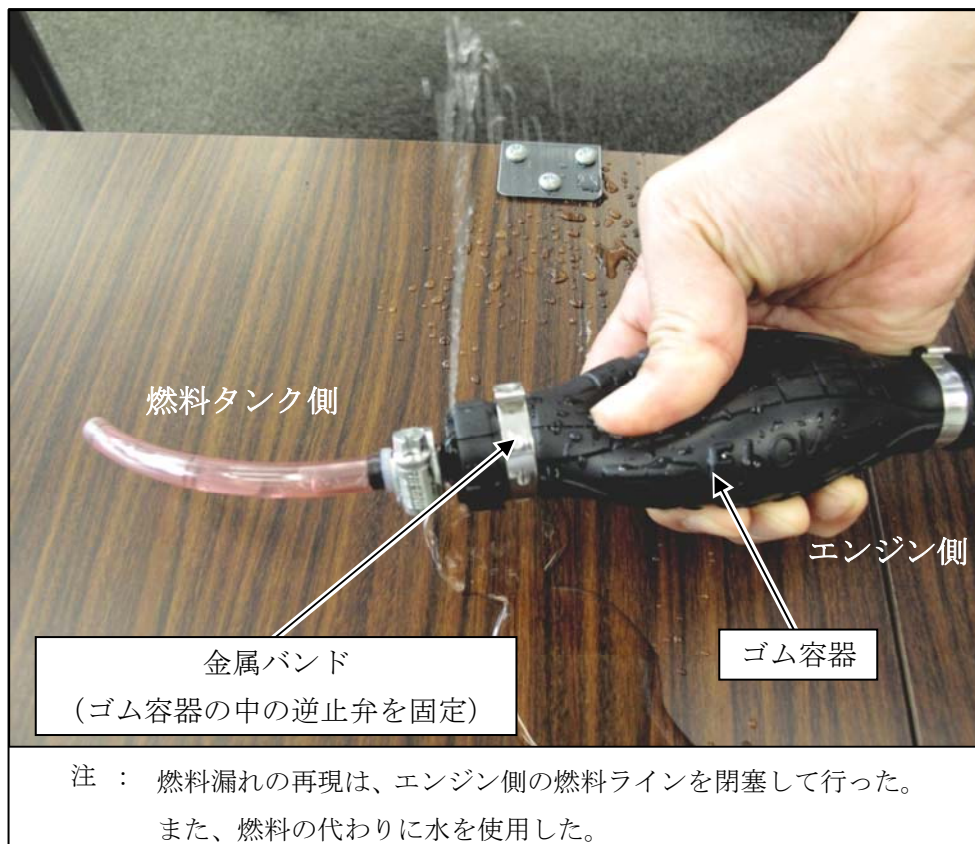
写真3 プライマーバルブからの燃料漏れ  
(機体調査時の再現)

午前中に他のクラブ仲間と二人で、操縦者が所有する同機を格納庫から出し飛行準備を始めた。エンジンを始動する前にプライマーバルブを使って燃料を気化器に送り込んだところ、プライマーバルブの端部から燃料が漏れて霧状に吹き出した。吹き出る燃料は少量で、プライマーバルブから手を離すと燃料が漏れてこないことから、飛行には問題ないと思った。その後、エンジンを始動し出力点検を実施したところ、スロットルの増減に合わせてエンジン回転数の追従がよく、エンジンは良好な状態であった。

2.1(5)②bに記述したプライマーバルブから燃料が漏れた部位は、燃料タンク側の逆止弁の装着部分にあり、逆止弁と接するゴム容器の内面には、ゴム容器の中から外へ伸びるくぼみがあって、燃料はプライマーバルブの操作によってくぼみを伝い吹き出していた。このくぼみは逆止弁を固定している金属バンドの締付位置に対応し、金属バンドの締付位置には、金属バンドがゴム容器に接していない隙間があった。

これらのことから、同機の飛行中、プライマールバルブの燃料吹き出し部位が空気穴となり、空気が燃料ラインに混入し、燃料ポンプが燃料を吸い上げられなくなり、燃料の欠乏によってエンジンが停止したものと推定される。

④ 2.1(5)④に記述したとおり、同乗者は同機の飛行前、プライマールバルブの端部から燃料が霧状に吹き出すことを確認していたが、飛行に問題がないと思っていた。このことは、プライマールバルブの燃料吹き出し部位が、エンジンの運転中、空気穴となることに考えが及ばなかったものと推定されるが、燃料漏れなど機体に不具合を確認した場合は、これらが処置されるまで飛行してはならない。

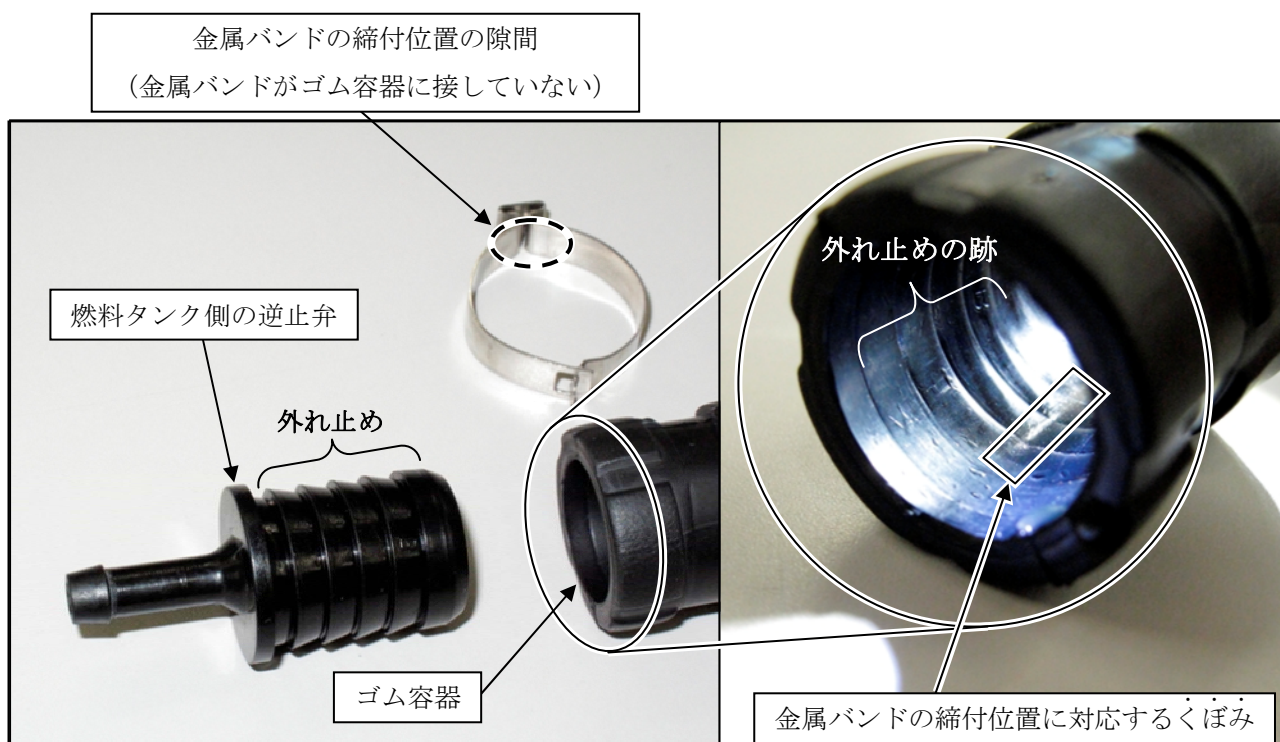
写真4 ゴム容器内面のくぼみ

② 2.2に記述したことから、同機のプライマールバルブは、金属バンドの締め付け位置にある隙間によって燃料漏れ防止のための目張りの効果が低くなっており、ゴム容器を過度に強く握ると、圧力増加と形状変化に伴う応力が金属バンドの締め付け位置に加わり、燃料が漏れやすくなるものと推定される。

③ 2.3に記述したとおり、操縦者はプライマールバルブを、フロート室に燃料が満たされゴム容器が硬直するまで使用し続けていたことから、ゴム容器は過度に強く握られ、ゴム容器内面のくぼみは同機の使用経過に伴い形成されたものと推定され、本重大インシデントの発生前から、燃料が染み出るなど、燃料ラインの空気穴となる兆候が現れていた可能性が考えられる。

気化器に燃料が供給できなくなったことについては、プライマールバルブ端部のゴム容器内面にできたくぼみが空気穴となり、燃料ラインに空気が混入し、燃料ポンプが燃料を吸い上げられなくなったことによるものと推定される。
