航空重大インシデント調査報告書

日本エアコミューター株式会社所属 JA847C

平成22年8月27日

運輸安全委員会

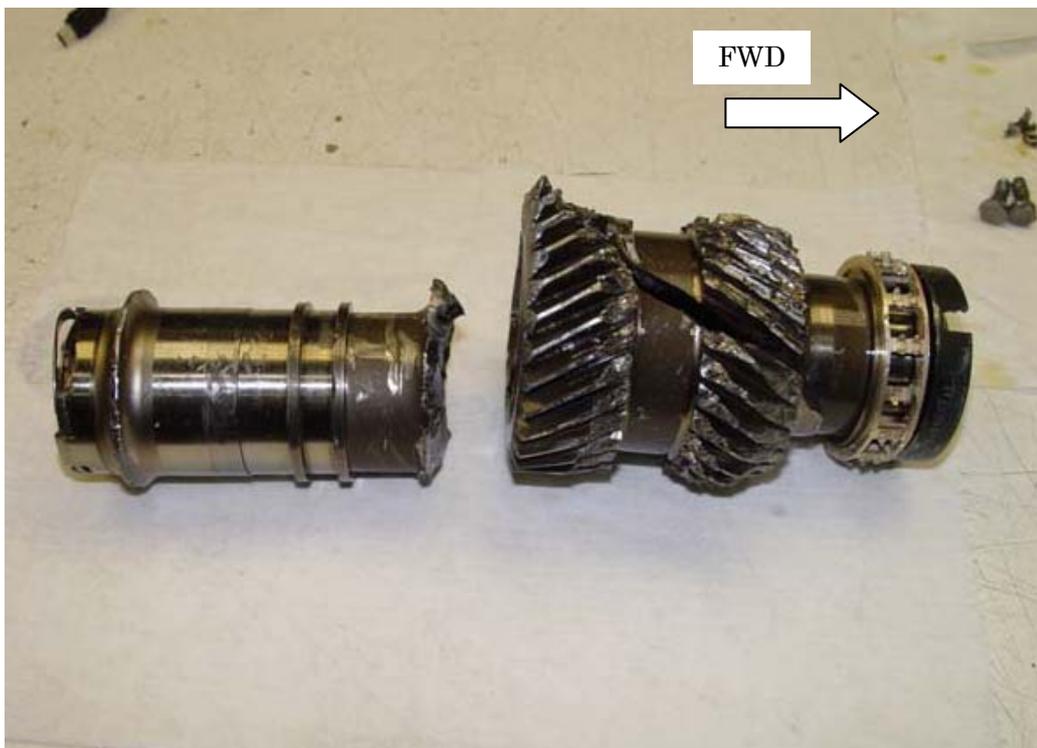
(1) リダクション・ギアボックス (以下「RGB」という。) ヘリカル・インプット・ギアシャフト (P/N 3122284-01A) のヘリカル・ギアは破断分離し、2個に分断されていた。

- (1) SEM（走査型電子顕微鏡）により調査した結果、破断したRGBヘリカル・インプット・ギアシャフトの表面下部にある不純物からき裂が始まり、シャフトの形状に沿って螺旋状にシャフトの内側から外側の方向へと伝搬し、ねじれにより疲労き裂が進展して、最終的にオーバーロードにより破断したものであった。
- (2) 疲労き裂の開始点は、ヘリカル・ギア歯根元部分の表面下部の深さ0.03inであり、観察された不純物は0.03inの長さで、ほぼシャフトの主軸と軸方向に平行であった。

2.9.1.1(1)に記述したとおり、RGBヘリカル・インプット・ギアシャフトは、表面下部の不純物（長さ0.03in）が含まれていた部分に応力及びひずみの集中箇所ができて、疲労き裂が生成され、シャフトの回転によるねじれによって疲労き裂がシャフトの形状に沿って螺旋状にシャフトの内側から外側の方向へと進展して、破断に至ったものと推定される。

写真2 RGBヘリカル・インプット・
ギアシャフト破断状況

同様の破断をなくするために、不純物の影響が及んだRGBインプット・ギアシャフトを2011年6月1日までに新品と交換するように通報した。

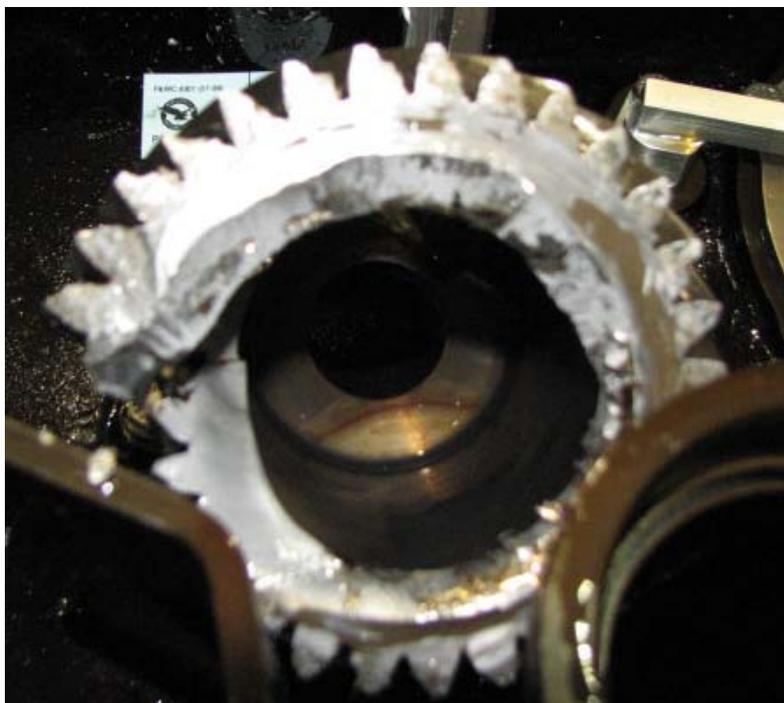
- (3) EDAX（エネルギー分散型X線分析装置）で分析した結果、不純物はアルミニウム（Al）、カルシウム（Ca）、シリコン（Si）及び酸素（O）から成り、このうちアルミニウム（Al）及びカルシウム（Ca）はRGBヘリカル・インプット・ギアシャフトを製造する時に使われた棒材の原材料AMS 6308（Pyrowear 53）の構成要素にはない成分であった。
- (4) 最終的な破壊は、最も長いき裂から得られた疲労線の推定される数から、182,000サイクルの高サイクル疲労^{*7}によるものであった。
- (5) 破断したヘリカル・ギア歯を金属組織調査した結果、(3)の不純物以外の異常は発見されなかった。

RGBヘリカル・インプット・ギアシャフトが疲労破断したことについては、ヘリカル・ギア部材中の不純物を起点として疲労き裂が生成され、繰り返し応力によって破断に至ったものと推定される。

写真3 破断したRGBヘリカル・インプット・ギアシャフト

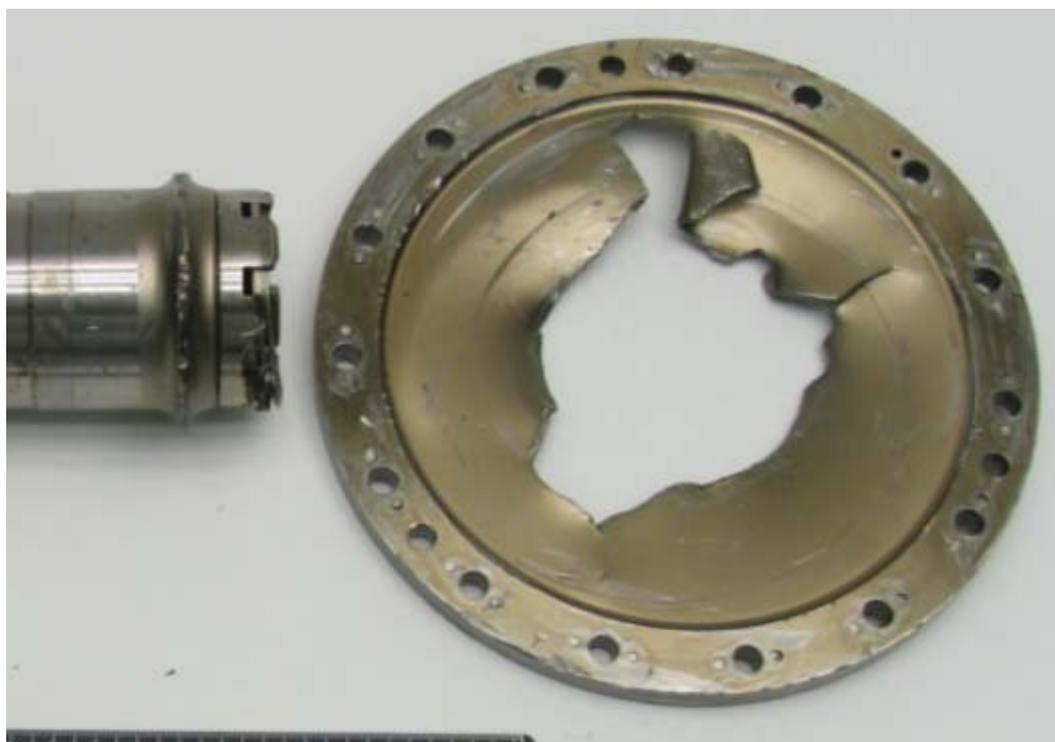
- (1) 目視検査の結果、RGBインプット・シャフトは、シャフトの縁部分のウェブで破断していた。
フロント・カップリング・シャフト隔壁部は、シャフトへのオーバーロードにより、引き裂かれた状態で破断していた。
- (2) RGBカップリング・シャフトのフランジは、両側ともシャフト円縁上で破断し、オーバーロードによる引き裂きの徴候を示していた。

2.9.1.2に記述したとおり、エア・インレット部のRGBインプット・シャフト及びRGBカップリング・シャフトが破断したことについては、RGBヘリカル・インプット・ギアシャフトが高速で回転中疲労破断したことにより、RGBヘリカル・インプット・ギアシャフトにねじれによるオーバーロードが発生し、シャフトの縁部分及びシャフト隔壁部が引き裂かれ、最終的に破断したものと推定される。

写真4 RGBインプット・シャフトの破断状況

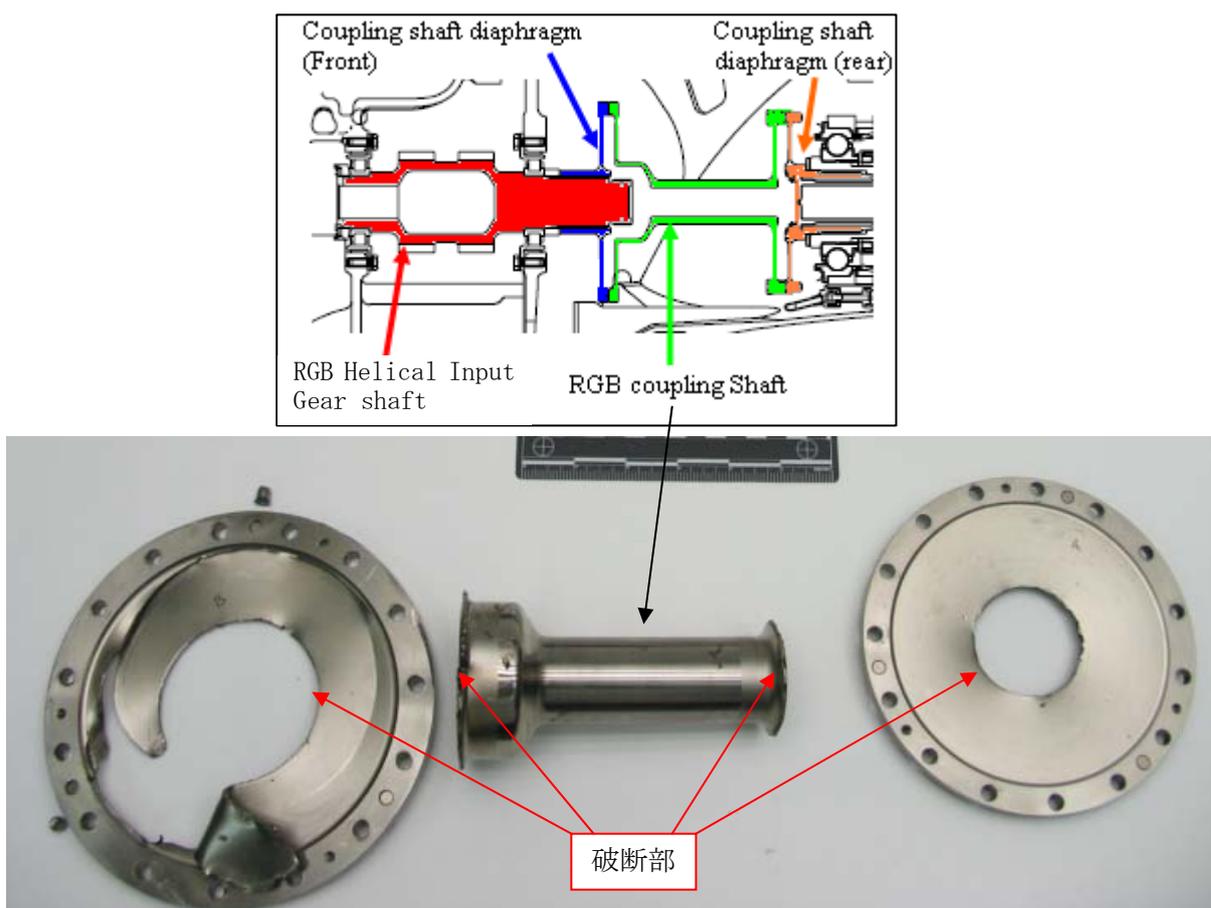
(2) エア・インレット部のRGBインプット・シャフトは、隔壁板がせん断して分離していた。また、RGBカップリング・シャフトは、フランジの両端で破断して分離していた。

写真5 RGBカップリング・シャフトの破断状況

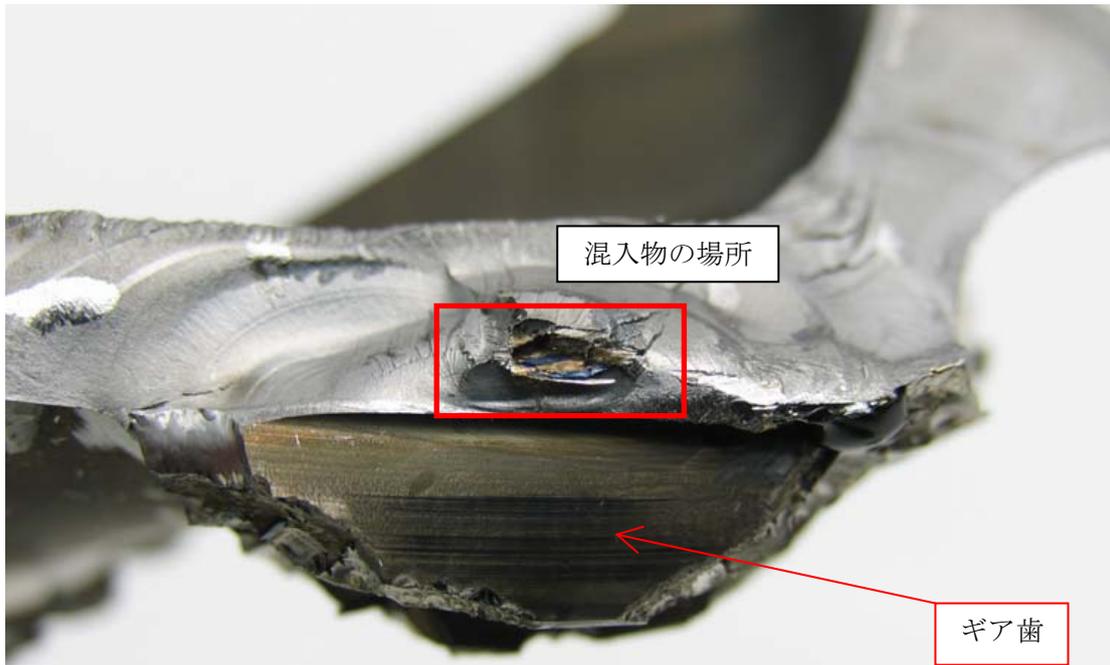
また、2.9.1.1(2)及び(4)に記述したとおり、疲労き裂は、ヘリカル・ギア部材中の不純物を起点として生成され、繰り返し応力によって破断に至ったもので、最終的な破壊までのサイクル数は、最も長いき裂の疲労縞から、182,000サイクルと推定される。

写真7 疲労き裂の拡大図

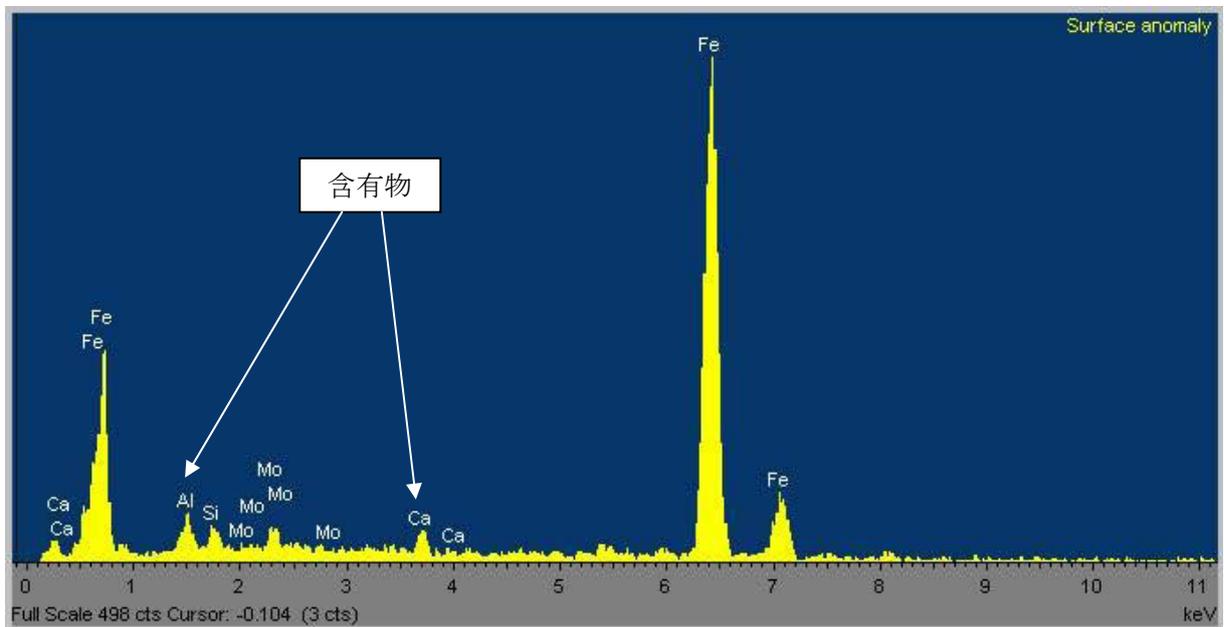
2.9.1.1(3)に記述したように、RGBヘリカル・インプット・ギアシャフトには、製造時に使用された棒材の原材料AMS 6308とは成分が異なる、アルミニウム（Al）、カルシウム（Ca）、シリコン（Si）及び酸素（O）から成る不純物が含まれていた。

原材料の中に不純物が混入したことについては、原材料製造時の精錬段階において、鋼中に存在する不純物である浮遊物（酸化物）を完全に除去することは、一般に現在の製造技術では難しいことから、原材料に浮遊物である残渣が存在していたこと、または融解してろ過された材料を鋳型に流し込むときに不純物が混入したこと等の可能性が考えられる。

写真8 EDAXによる成分分析結果

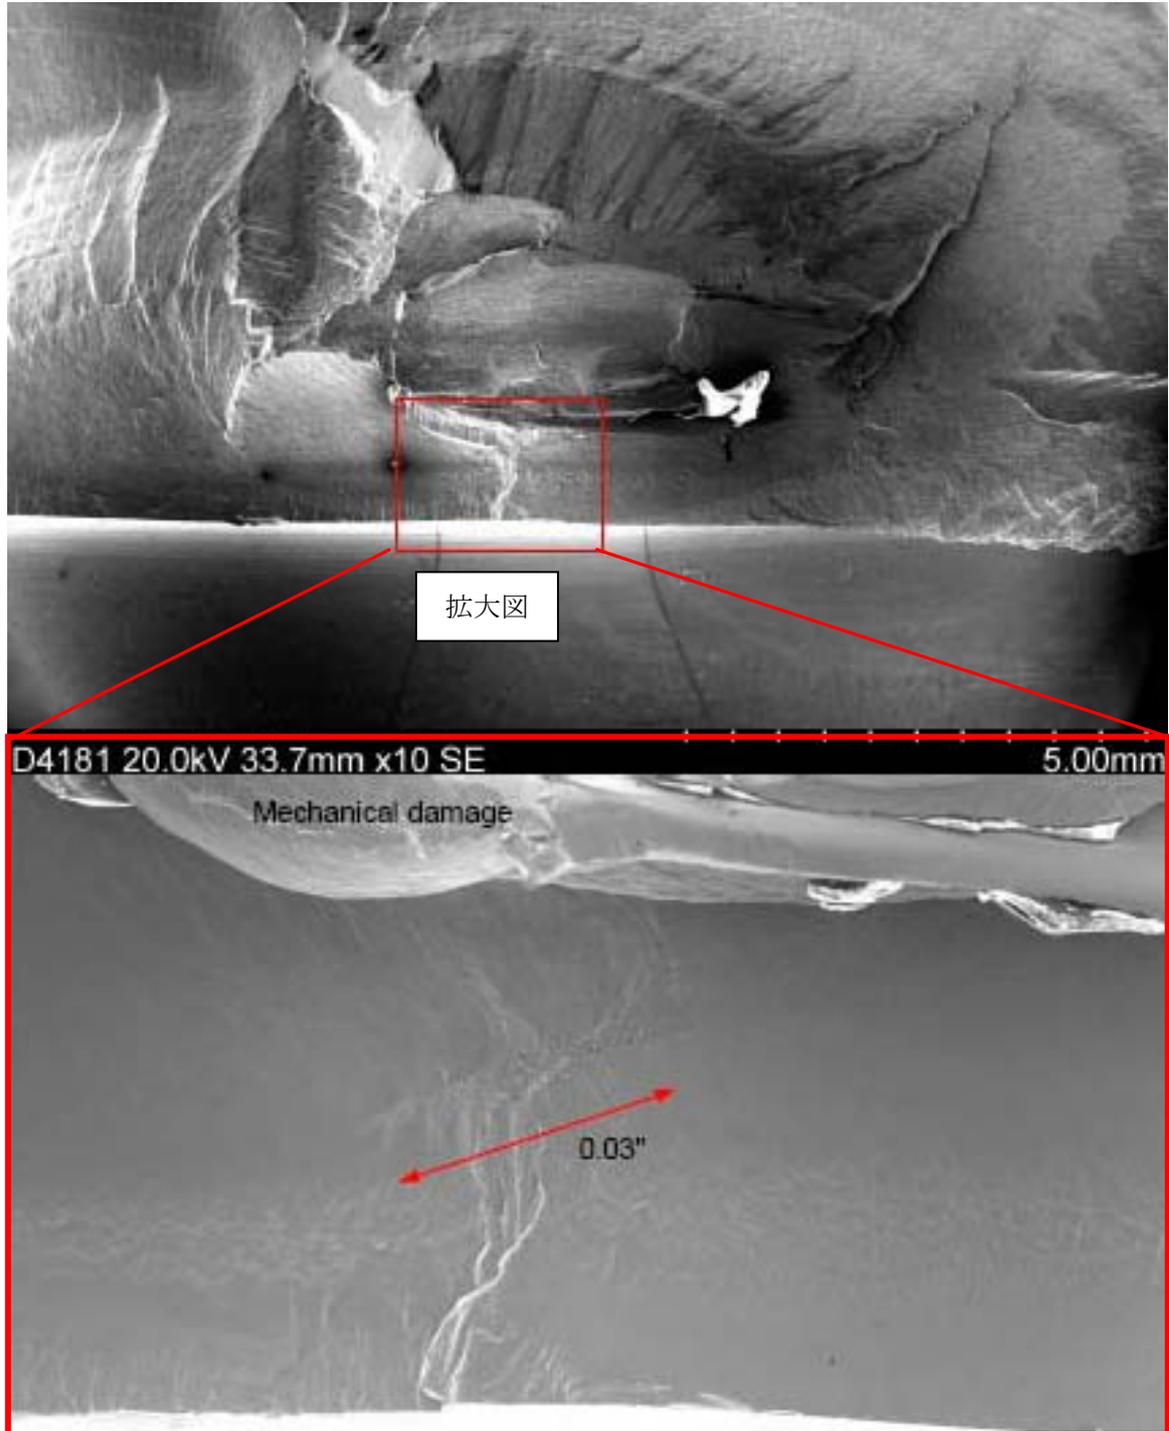
写真9 疲労き裂開始点

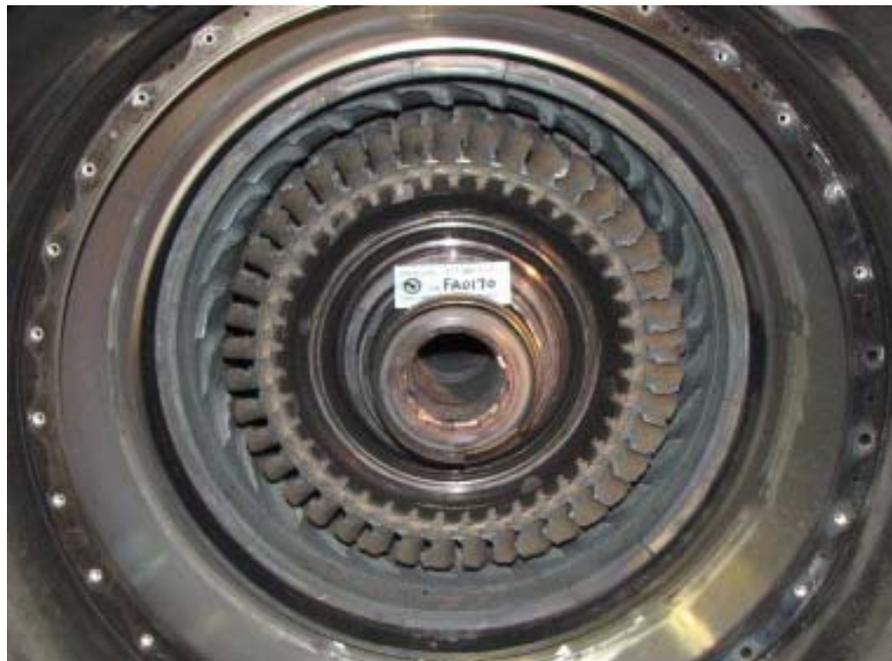
すべてのブレードは、衝撃及びオーバーヒートによる損傷で、ほぼ中間位置で破断していた。

また、すべてのベーンは、熱損傷によりばらばらに細かく破断していた。

2.9.1.3(1)～(3)に記述したとおり、HPT、LPT及びPTのすべてのタービン部が破断・損傷したことについては、RGBヘリカル・インプット・ギアシャフトが疲労破断したため、これらの部分にオーバーロードが発生して2次破壊が起こったことによるものと推定される。

写真10 破断したLPTブレード

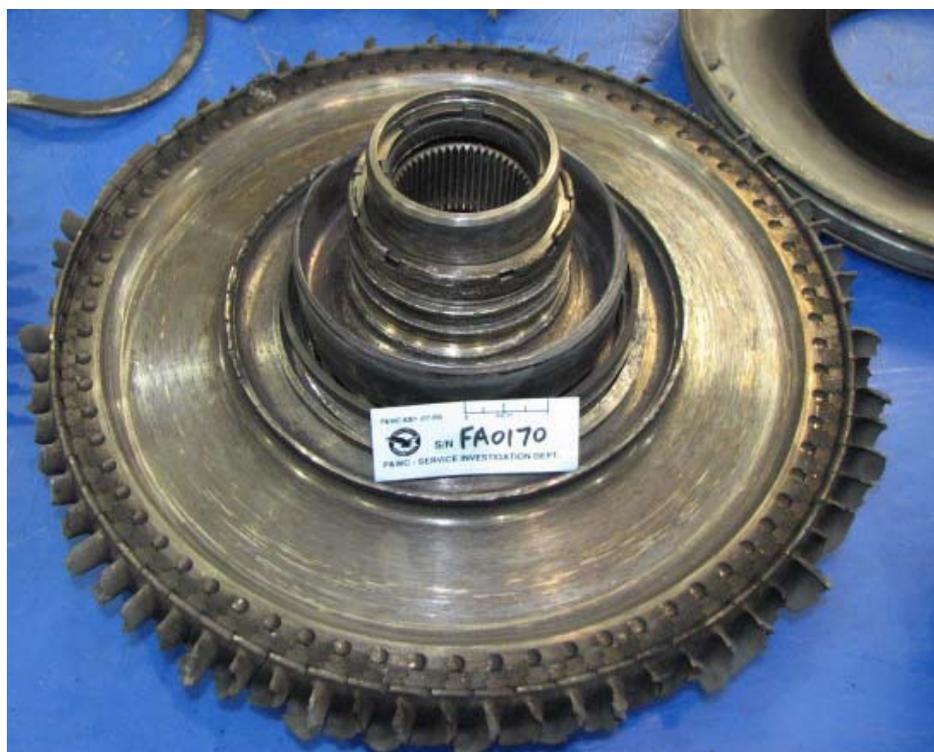
ベーンのほとんどは、衝撃により破断していた。

1段目のブレードは、1/3部分でほぼ破断し、2段目のブレードは、プラットホーム部で破断していた。

写真11 破断したPTブレード

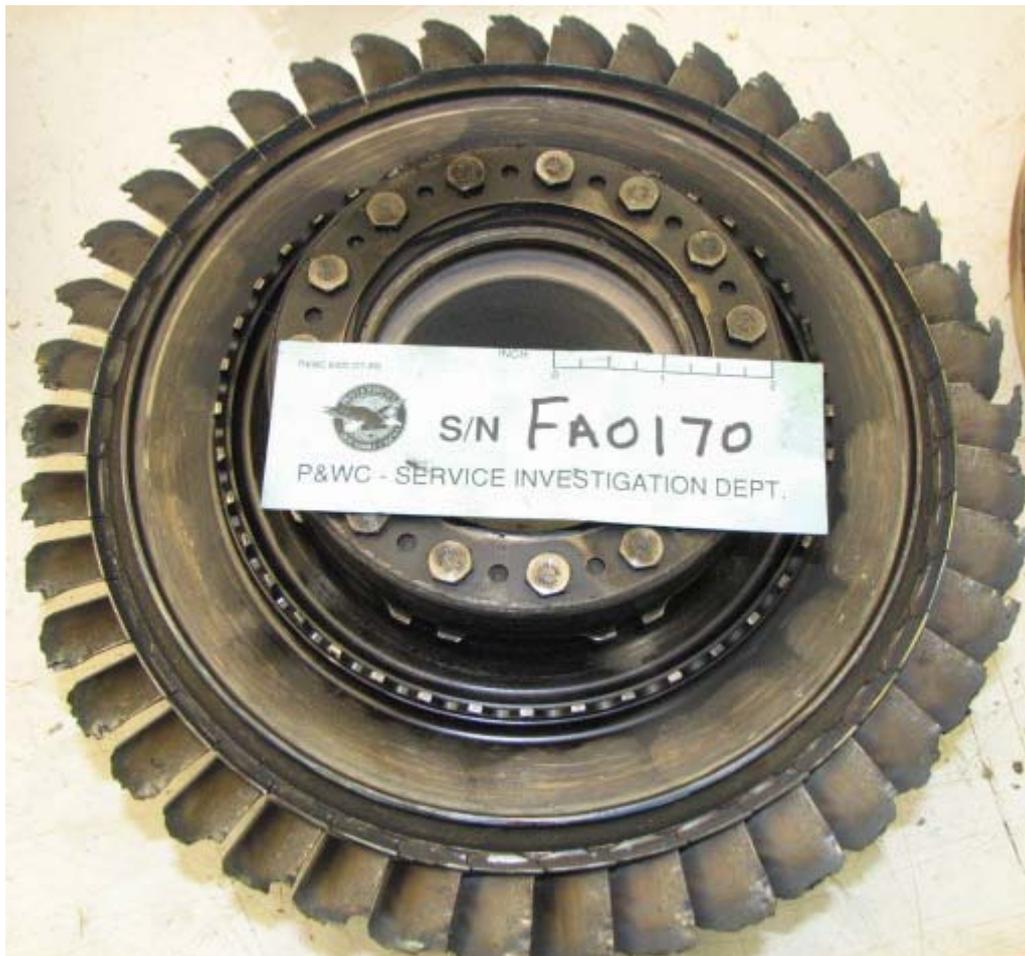
すべてのブレードは、衝撃及びオーバーヒートにより損傷して破断したものであった。また、すべてのシュラウド^{*8}部分は、衝撃及び熱による損傷を受けていた。

写真12 損傷したHPTブレード

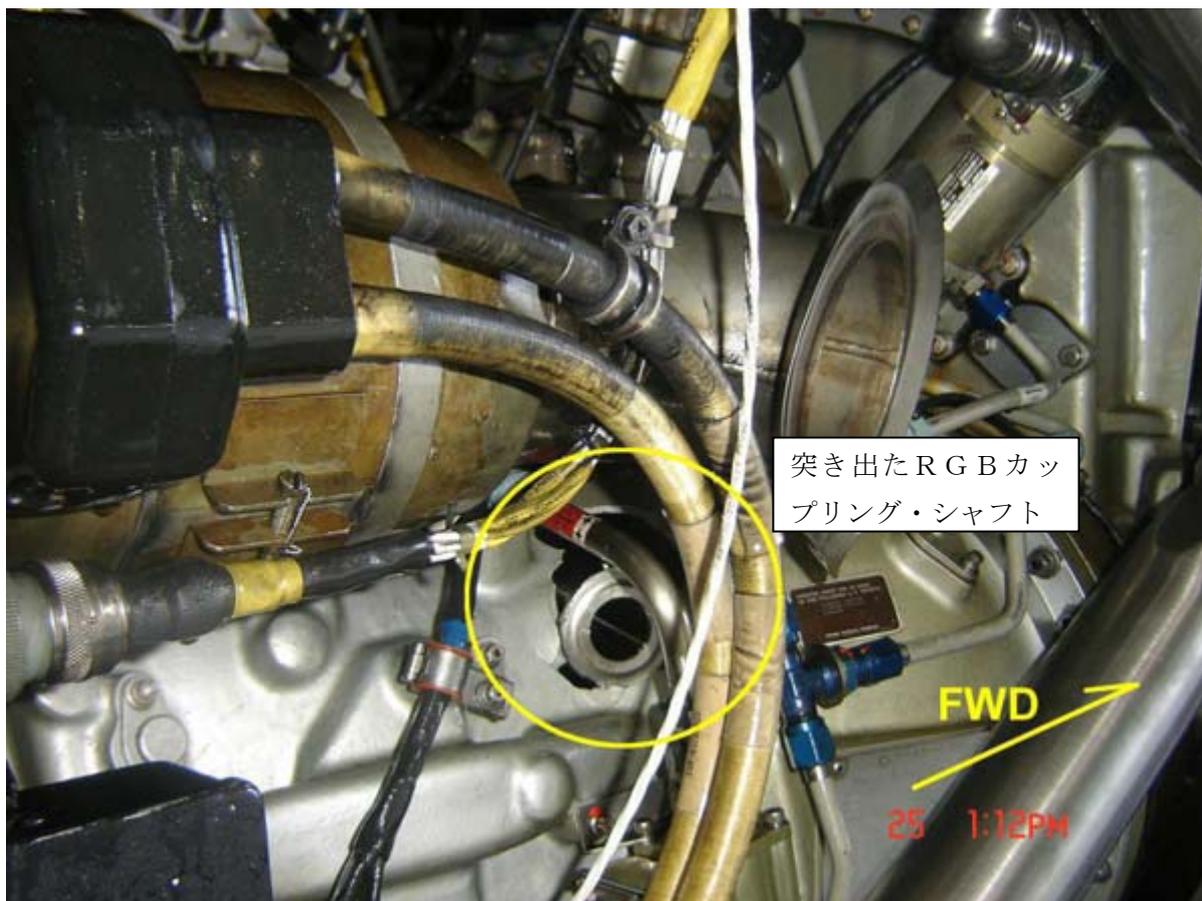
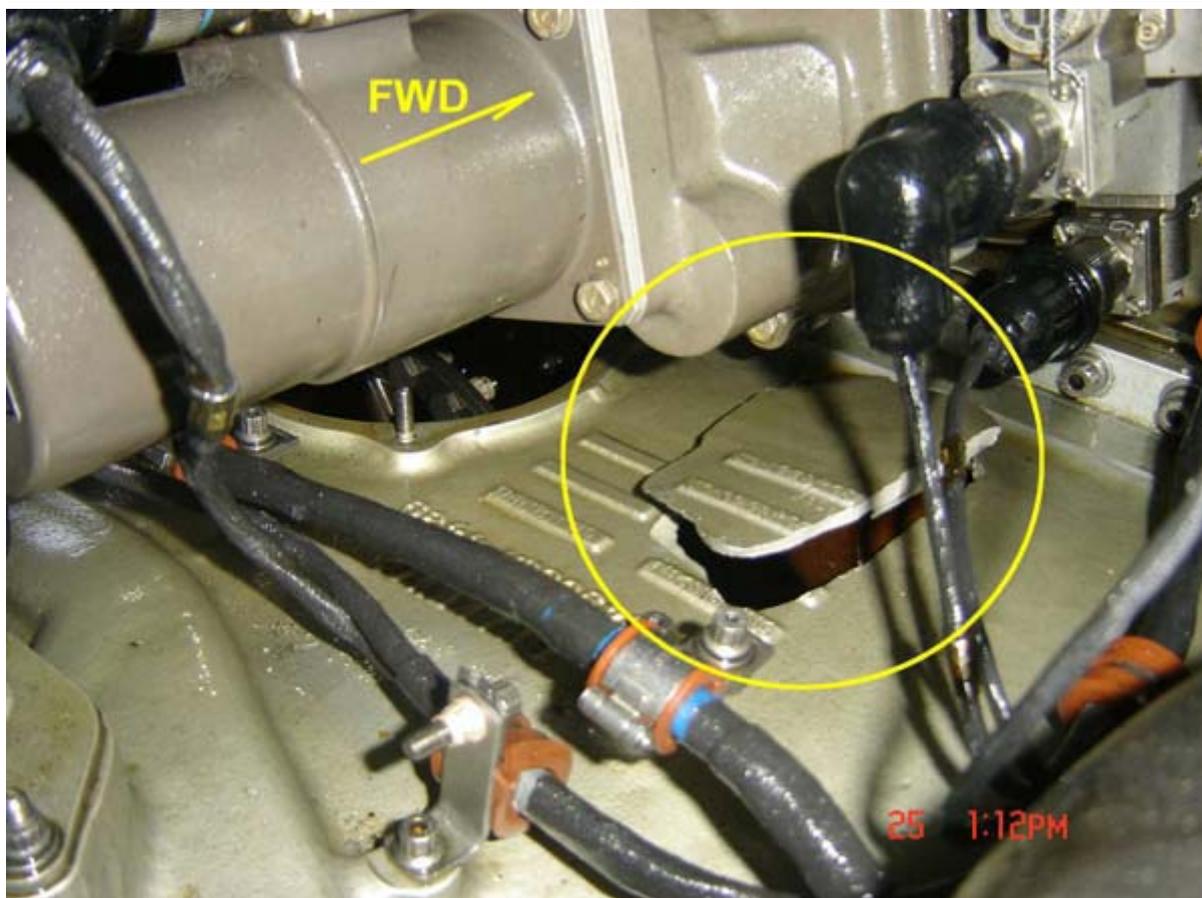
- (4) エンジン・ケースに大きく空いた穴からRGBカップリング・シャフトの破断片の一部が突き出ていた。さらに、大きな穴がもう1カ所、ケースの別の場所に空いていた。

RGBカップリング・シャフトが破断後、その破断片がエンジン・ケースに衝突したため、2.8.1(4)に記述したとおり、RGBカップリング・シャフトの破断片の一部がケースを突き破り、ケースの別の場所にも破断片の衝突による大きな穴が空いたものと推定される。

写真13 破損したエンジン・ケーシング

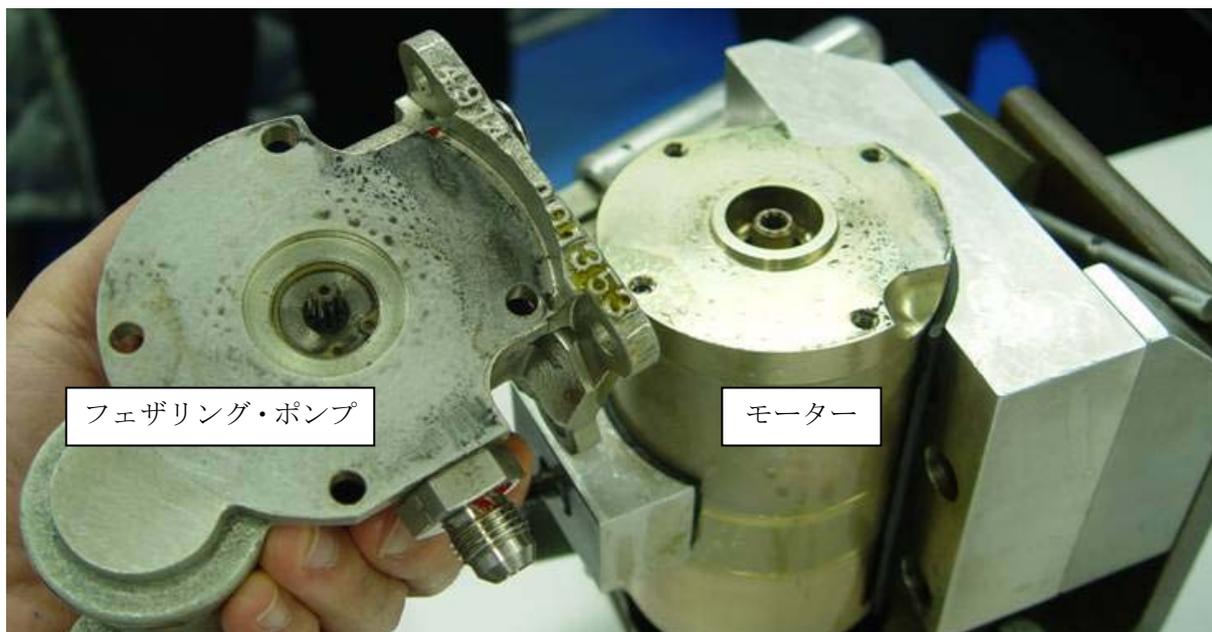
写真14 フェザリング・ポンプのモーター

フェザリング・ポンプ（プロペラをフェザー状態とするためのポンプ）は、作動不良であった。

モーターがアースされていて、損傷していた。

カナダ国運輸安全委員会(TSB)の協力を得て、米国にあるフェザリング・ポンプ製造者のオーバーホール/修理工場において、同機のNo. 1プロペラのフェザリング・ポンプの分解調査を実施した結果、フェザリング・ポンプを駆動するためのモーターが不良であった。

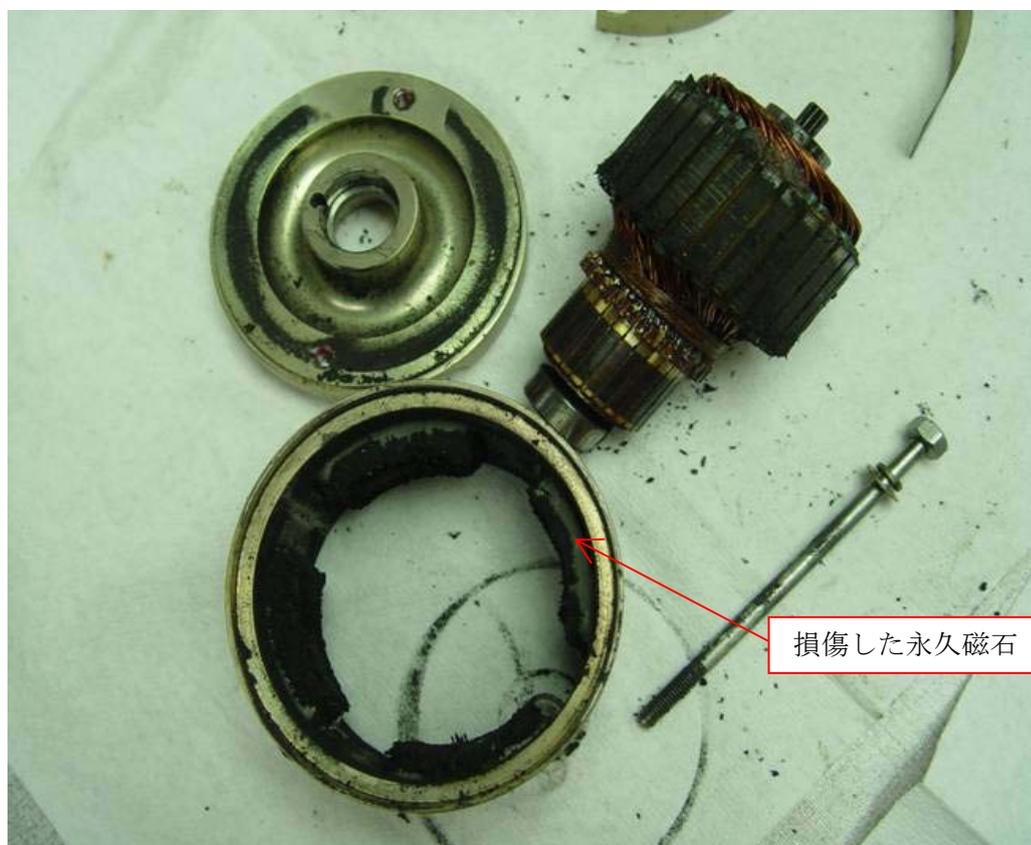
- (1) モーターのローター(電機子)及びステーター(永久磁石)には、鉄粉のごみが付着していた。また、永久磁石は腐食していた。

(2) 電機子には、き裂が生じていた。永久磁石は、接着剤がはがれてケース内側から外れていた。

モーターが不良であったことについては、モーターの永久磁石の腐食により、モーターのケース内側から永久磁石が外れ、電機子が永久磁石と接触して双方とも損傷したためと推定される。

写真15 損傷したフェザリング・ポンプ用モーター

本重大インシデントを踏まえ、また、2.9.2.3に記述したように他の同型モーターにも同様の損傷があったことを考慮すれば、モーターの品質を評価し、必要があればその向上を図るべきである。

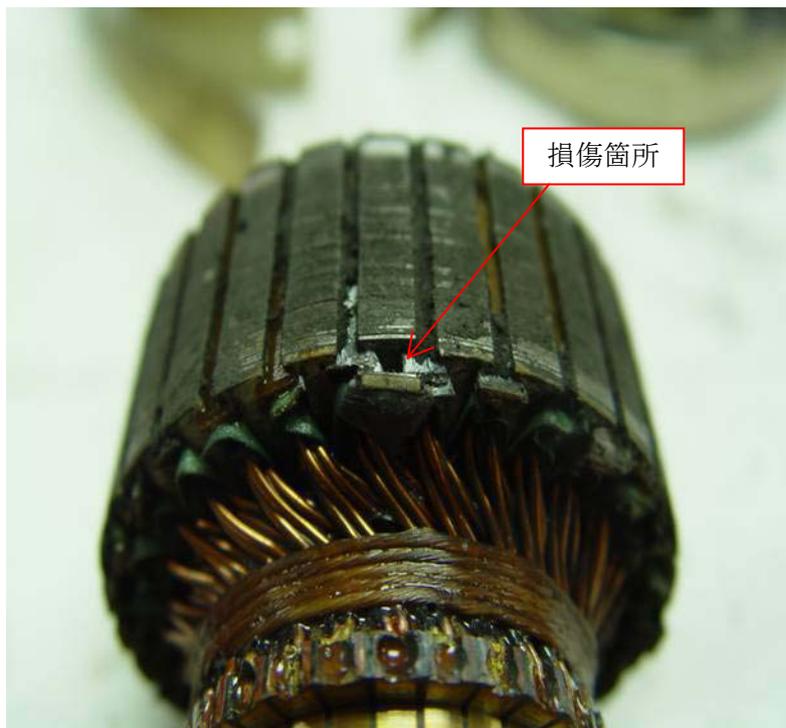
(3) 電機子は、永久磁石と接触して双方とも損傷していた。

写真16 損傷した電機子
