航空重大インシデント調査報告書

全日本空輸株式会社所属 JA8969
株式会社ジャルエクスプレス所属 JA8294

運輸安全委員会

発生場所 大阪国際空港の滑走路32Lの最終進入経路上

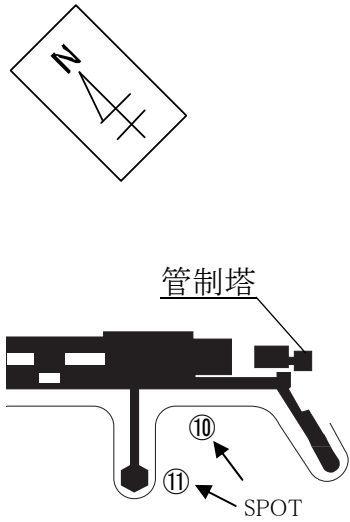
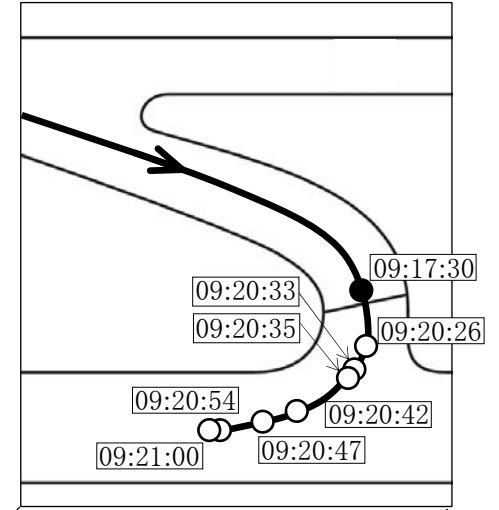
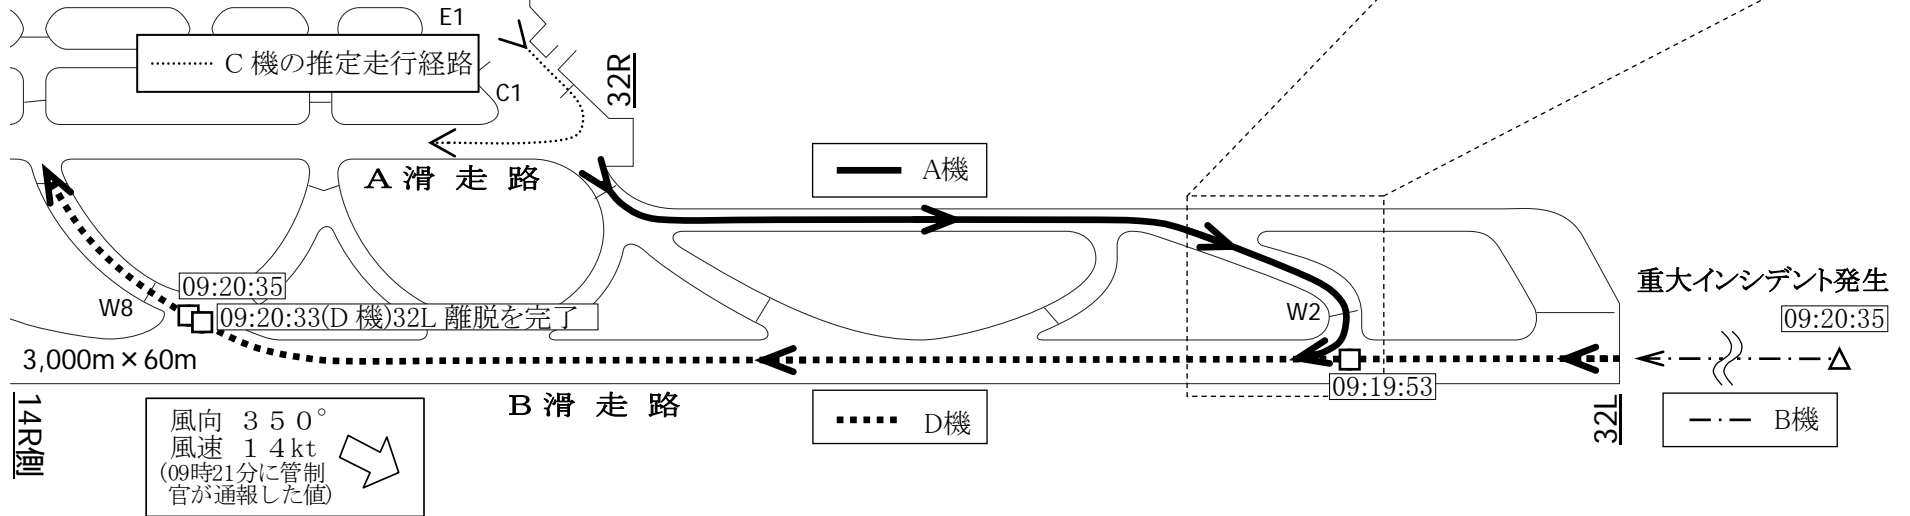
付図 1 - 1 推定走行経路図

B機の位置はASR/SSR情報に、D機の走行経路はASDE情報に、それぞれ基づき、付図1-1に記載した。C機の走行経路については、32Rに進入し、停止するまでの情報を取得できなかったことから、管制交信記録及び口述内容に基づき推定し、付図1-1に記載した。

A機の走行経路は、DFDRの記録に基づき、付図1-1及び同1-2に記載した。（付図1-1 推定走行経路図、付図1-2 A機の32L進入及び視認状況、付図2 A機及びB機のDFDRの記録 参照）

- 09:17:30 (A機) W2停止位置標識手前で停止
- 09:19:53 (D機) W2 (A機) 直前を通過
- 09:19:55 (タワー) C機に離陸準備確認 ⇒ (A機/C機) 同時に応答
- 09:20:00 (タワー) C機に32R進入許可を发出 ⇒ (A機/C機) 同時に復唱
- 09:20:12 (A機) 32Lへ移動を開始
- 09:20:26 (タワー) C機に32R離陸許可を发出
- 09:20:35 (タワー) B機に32L着陸許可を发出 (進入端との間隔 : 約3.3nm)**
- 09:20:42 (B機) タワーに32L着陸許可の正否確認
- 09:20:47 (タワー) C機に離陸許可の取消、待機を指示
- 09:20:54 (タワー) B機に復行を指示
- 09:20:59 (タワー) A機に待機を指示
- 09:21:00 (B機) 復行を開始 (A機との間隔 : 約2.7nm)

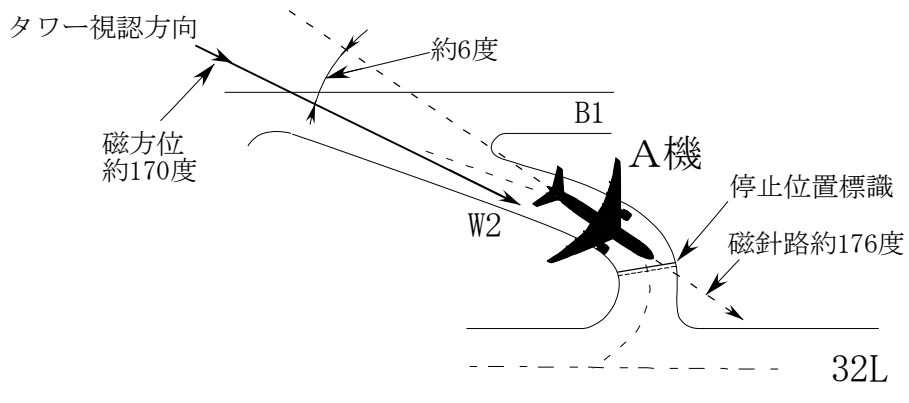
① 09時17分30秒～同20分12秒：停止位置標識手前の待機中

W2の停止位置標識の手前で待機する航空機は、磁方位約175°のほぼ真南を向くことになり、ほぼ真後ろになるA滑走路は、32Lに進入するまで視認できない位置関係にある。

付図1-2に記述したとおり、タワーからW2上のA機の機体を右斜め後方から視認した状況は、停止位置標識手前での待機時（同図①）とD機の32L離脱完了時（同図②）では、その磁針路の変化を基に比較すると、機体側面が長く変化して見えることから、タワーがB機へ着陸を許可する直前に32L全体の安全を確認していれば、A機の移動状況を認識し、着陸許可の発出を取りやめることができたものと考えられる。

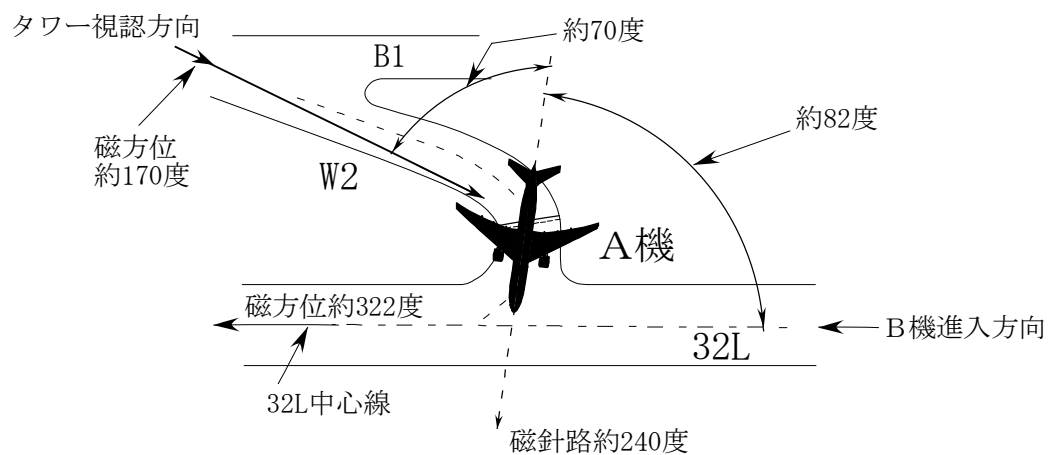
③ 09時20分35秒：B機への着陸許可発出時

2.1.3(1)の口述によると、タワーは、32L及び32Rを目で追いながら、D機の32L離脱を確認し、32Lの最終進入経路方向を見て、B機へ着陸を許可したが、32Lに進入したA機には気付いていなかったものと推定される。

タワーが32Lに進入したA機に気付いていなかったことについては、機体が動いていたD機、C機及びB機の方角を視認することによって滑走路の安全を部分的に確認したものの、管制交信記録及び2.1.3(1)の口述のとおり、それまでタワーがA機とは一度も交信しておらず、自らが指示を出していないA機が動くことを想定していなかったため、移動を開始したA機を確認しなかったことによるものと考えられる。

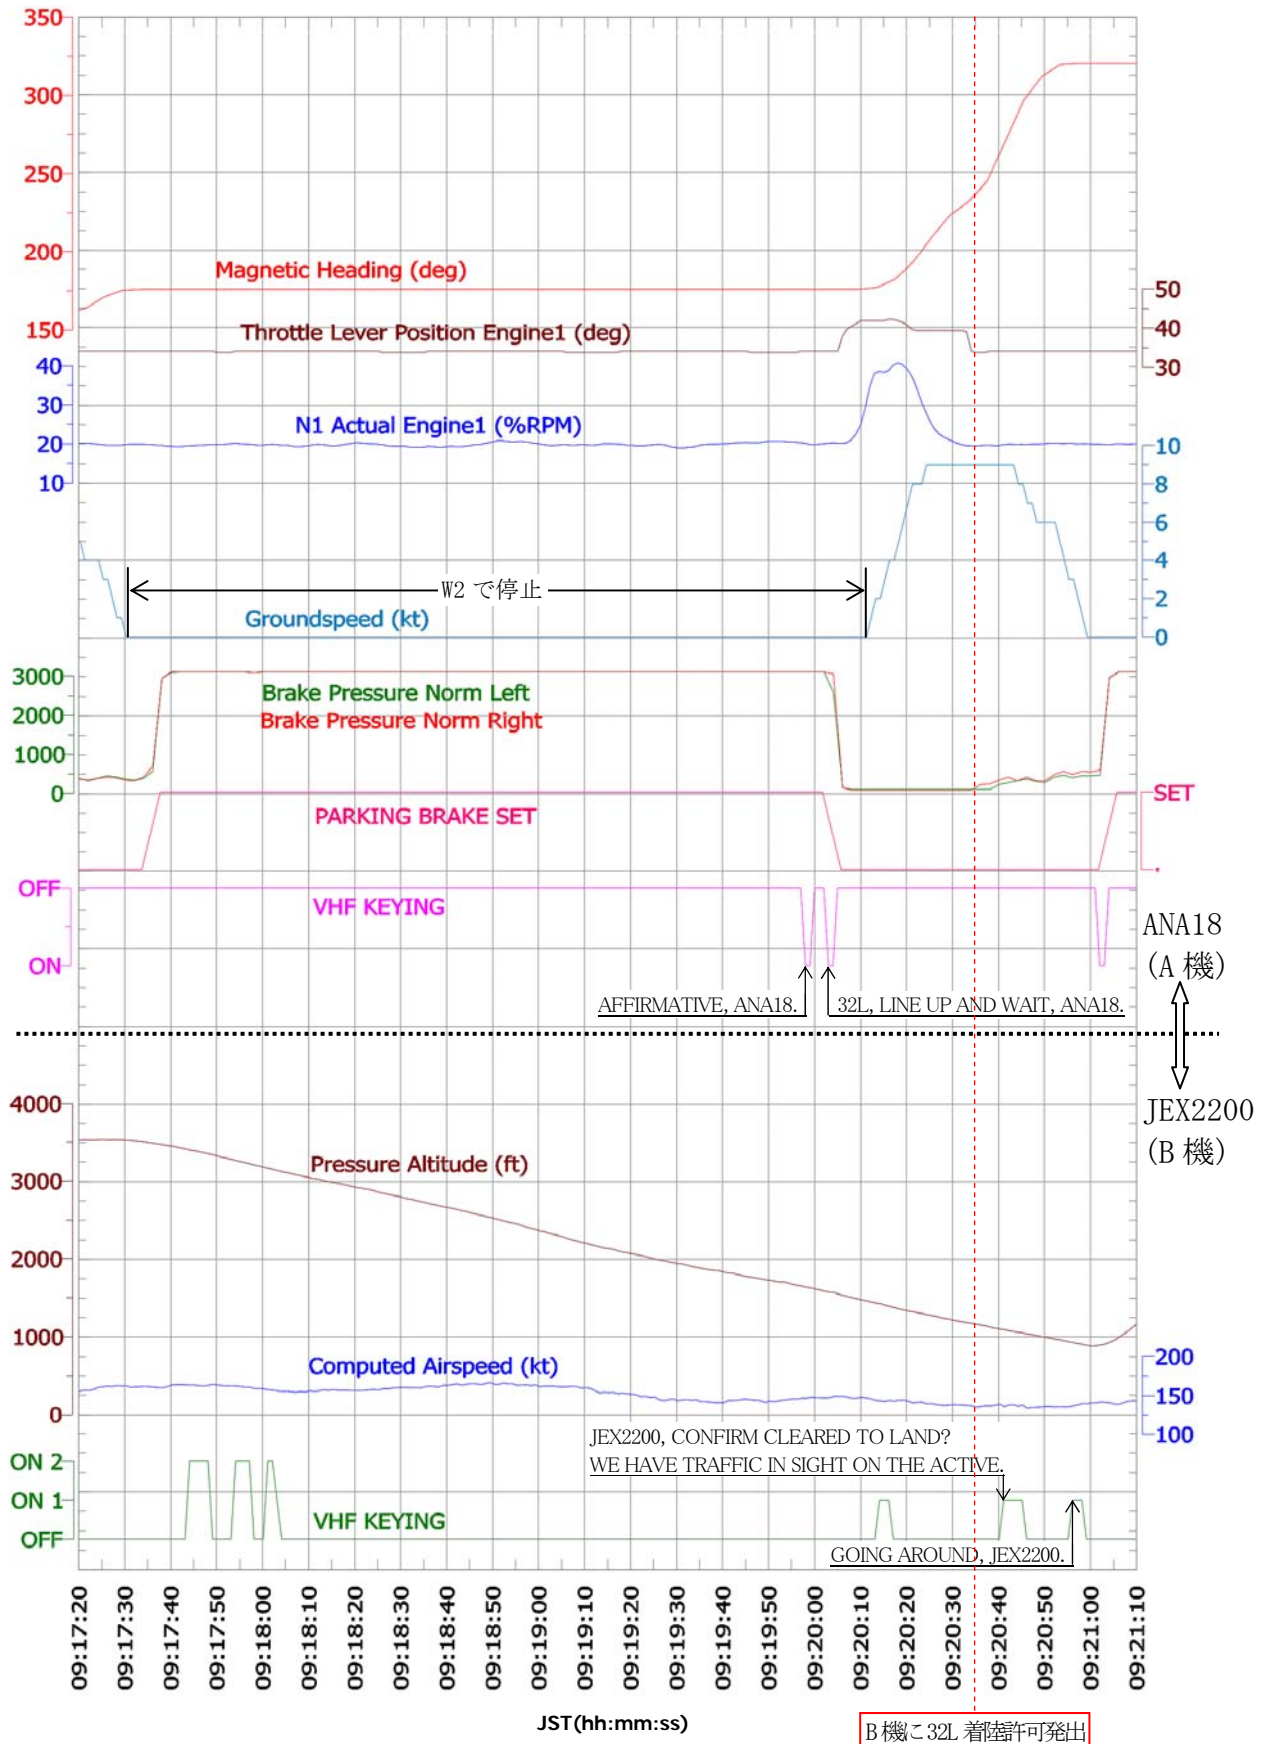
付図2 A機及びB機のDFDRの記録

DFDR及びCVRの時刻照合については、管制交信記録に記録されたNTTの時報、DFDRに記録されたVHF送信キーイング信号及びCVRに記録されていた管制交信の音声記録を対応させることにより行った。
