AI2010-8

航空重大インシデント調査報告書

株 式 会 社 朝 日 新 聞 社 所 属 JA01AP

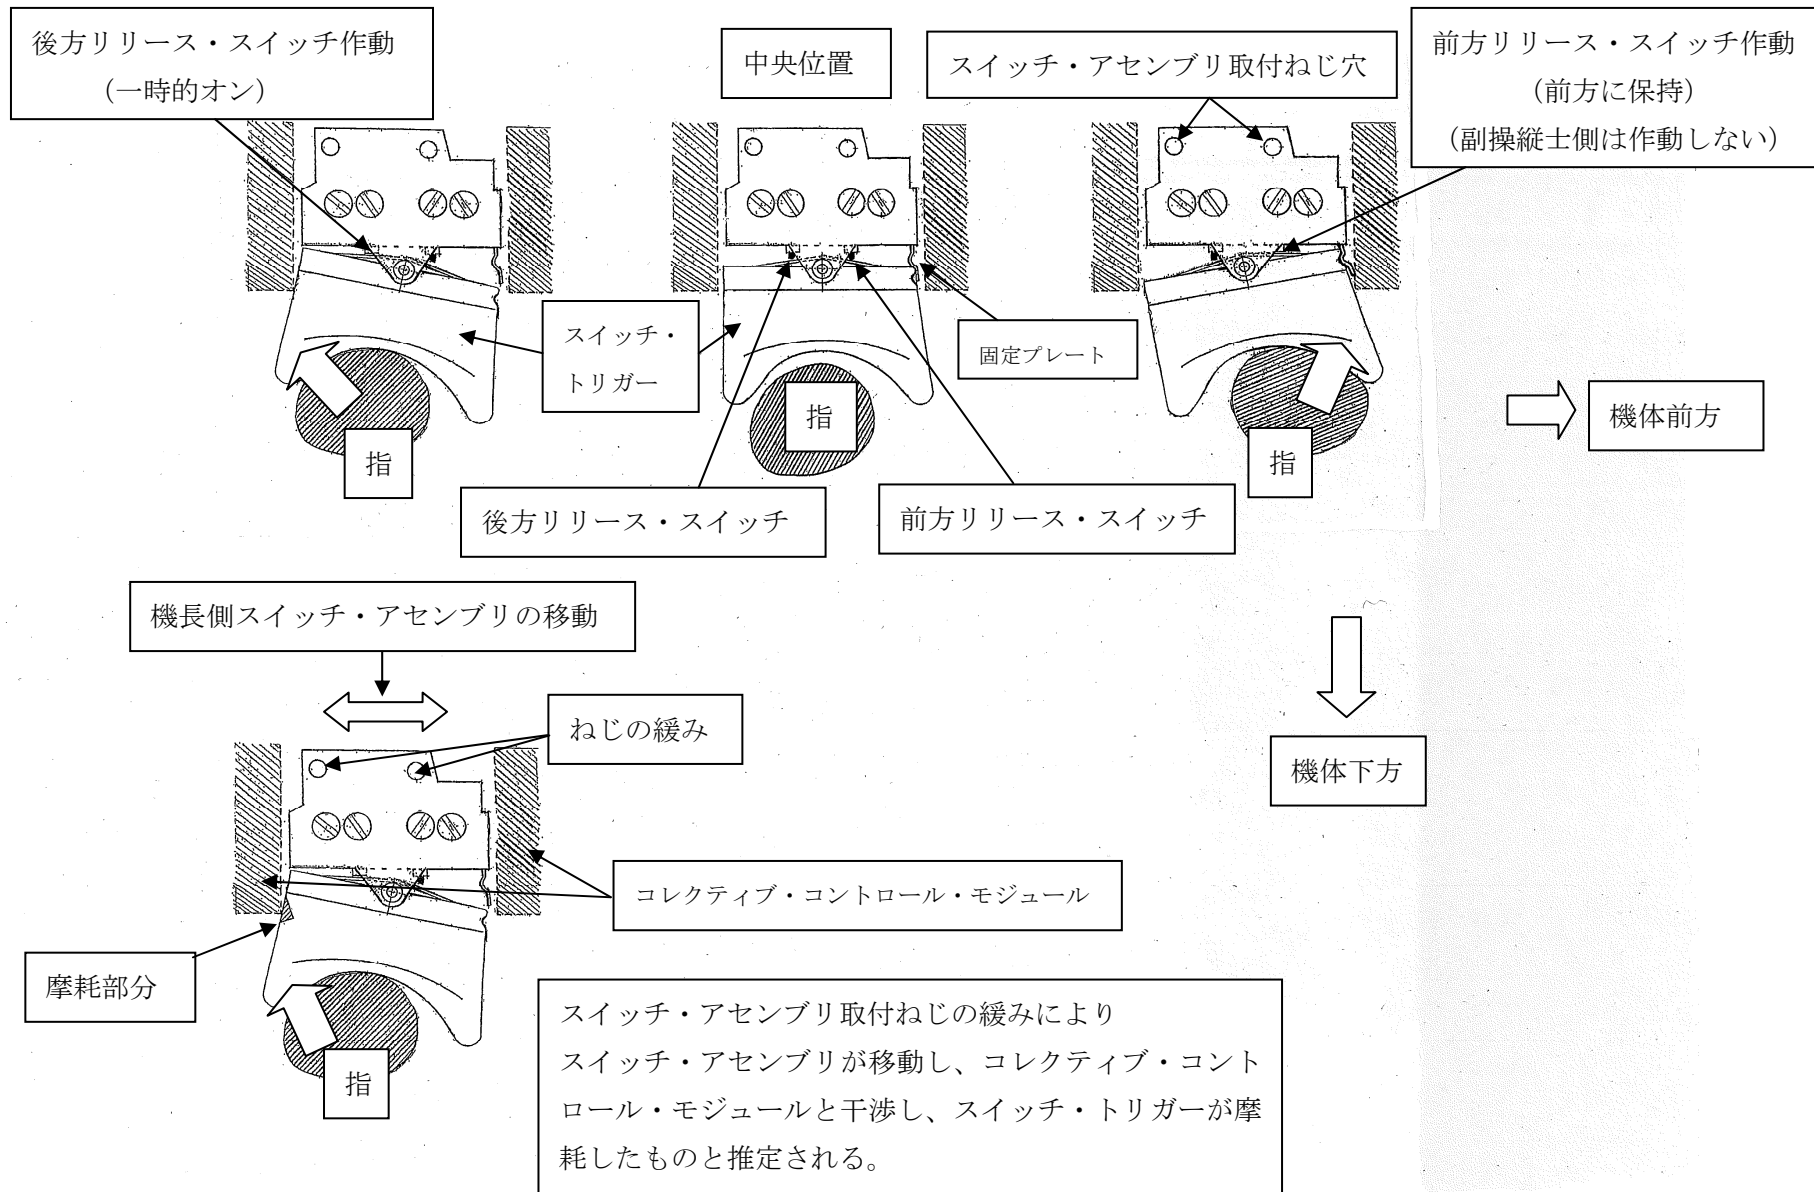
付図4 リリース・スイッチの動き

*3 「コレクティブ・フリクション・リリース・スイッチ」は、パイロットがコレクティブ・スティックを操作する際にコレクティブ・スティック・アセンブリのフリクションを解除して、コレクティブ・スティックを軽い力で作動させることができるようにするスイッチである。このスイッチは3ポジションで、前に押すと、フリクションが弱い状態を保持し、中央にすると、フリクションが強い状態になる。後方にした場合、押している間だけ、フリクションが弱い状態となる。

なお、機長側コレクティブ・スティックには、今回作動しなかった後方に引く一時的なリリース・スイッチ位置の他に、前方に押すリリースが保持されるスイッチ位置があり、このスイッチ位置を使用することができたが、機長はそれ以上の操作は試みなかったものと考えられる。この点に関して、航空機製造者は、コレクティブ・フリクションの故障に関する正しい判別と対応を運航者の訓練プログラムに入れることが適切な再発防止策であるとしている。

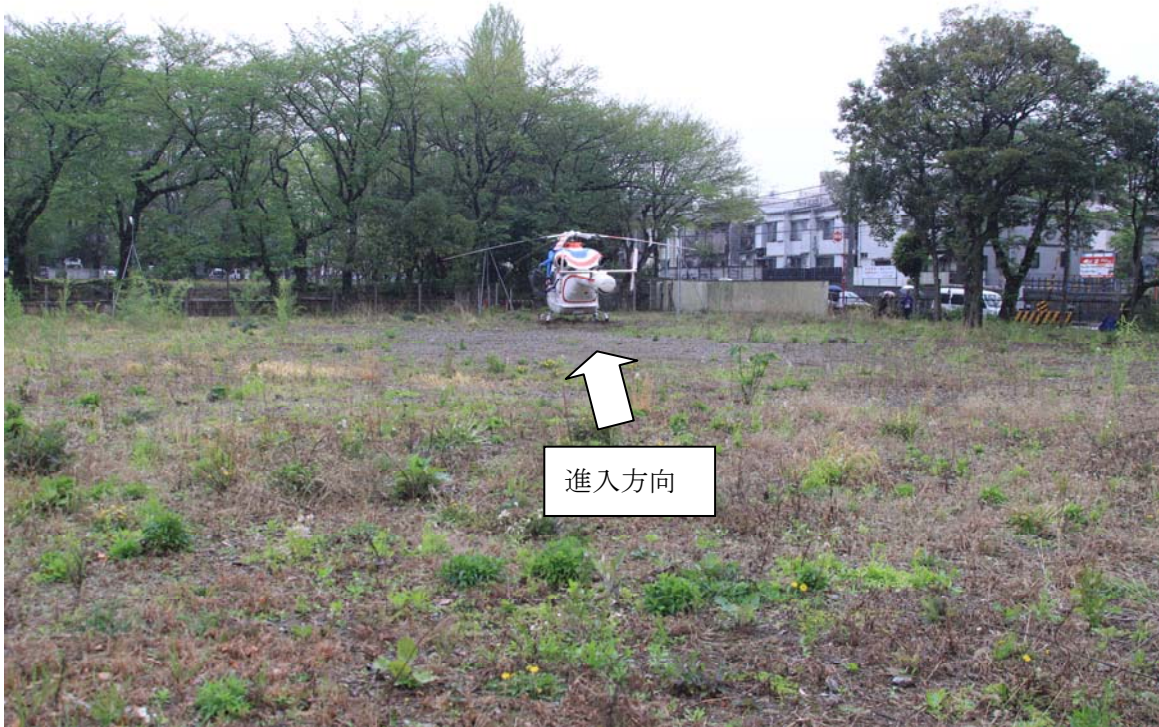
写真1 重大インシデント機及び不時着場所

左右のスキッド下面に擦過傷があった。

同機の不時着地は、東京都板橋区栄町の空地（約3,300㎡）であり、同機は、機首をほぼ南に向け、南側フェンスから約9.5m、西側フェンスから約15mの地点に停止していた。

地面には、スキッド・チューブ後端から約5mの接地痕跡が残っていた。

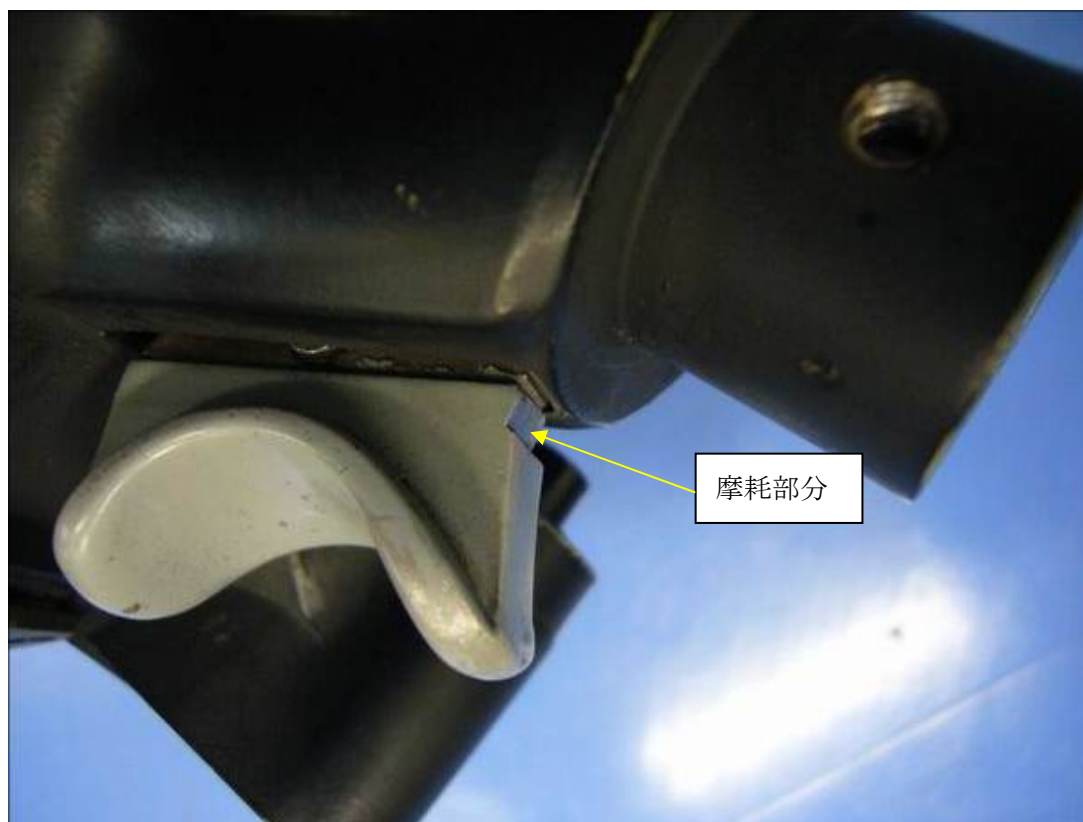
写真3 摩耗したスイッチ・トリガー

- ① 当該スイッチについては、機体製造以来、交換された記録はなかった。
- ② 異物の混入、短絡の痕跡はなかった。
- ③ リリース・スイッチのトリガー部にコレクティブ・コントロール・モジュールとの干渉でできたと思われる摩耗があった。

トリガー部分は合成樹脂系の柔らかい材質で覆われていた。

2.9(6)④に記述したとおり、コレクティブ・コントロール・モジュールのリリース・スイッチ・アセンブリ取付ねじに緩みが発生し、リリース・スイッチ・アセンブリが移動し、リリース・スイッチのトリガー部とコレクティブ・コントロール・モジュールとが干渉して摩耗していた。このため、機長がリリース・スイッチのトリガー部を後方に引いて、一時的にフリクションを弱めようとしたときに、この摩耗部分がコレクティブ・コントロール・モジュールに当たり、スイッチを完全に押し込めなかったことから、リリースが機能しなかったものと推定される。

リリース・スイッチが機能しなかったことについては、リリース・スイッチ・アセンブリ取付ねじが緩み、リリース・スイッチ・アセンブリが移動してトリガーに摩耗が生じ、トリガーの摩耗部分がコレクティブ・コントロール・モジュールと干渉してリリース・スイッチを押し切れなかったものと推定され、また、機長が別のリリース操作を試みなかったことによるものと考えられる。

航空機製造者によれば、スイッチ・アセンブリ取付ねじの緩みの前例は報告されておらず、また機長が前方リリース位置を使用していれば、本重大インシデントは避け得たと考えられるので、上記の訓練以外の再発防止策は不要であるとしている。しかし、本重大インシデントにおいては、当該ねじの緩みによって、運航に支障を生じる結果となった。このことから、航空機製造者は、当該ねじの点検項目への追加、リリース・スイッチ・トリガーの材質の摩耗しにくいものへの変更を検討することが望まれる。

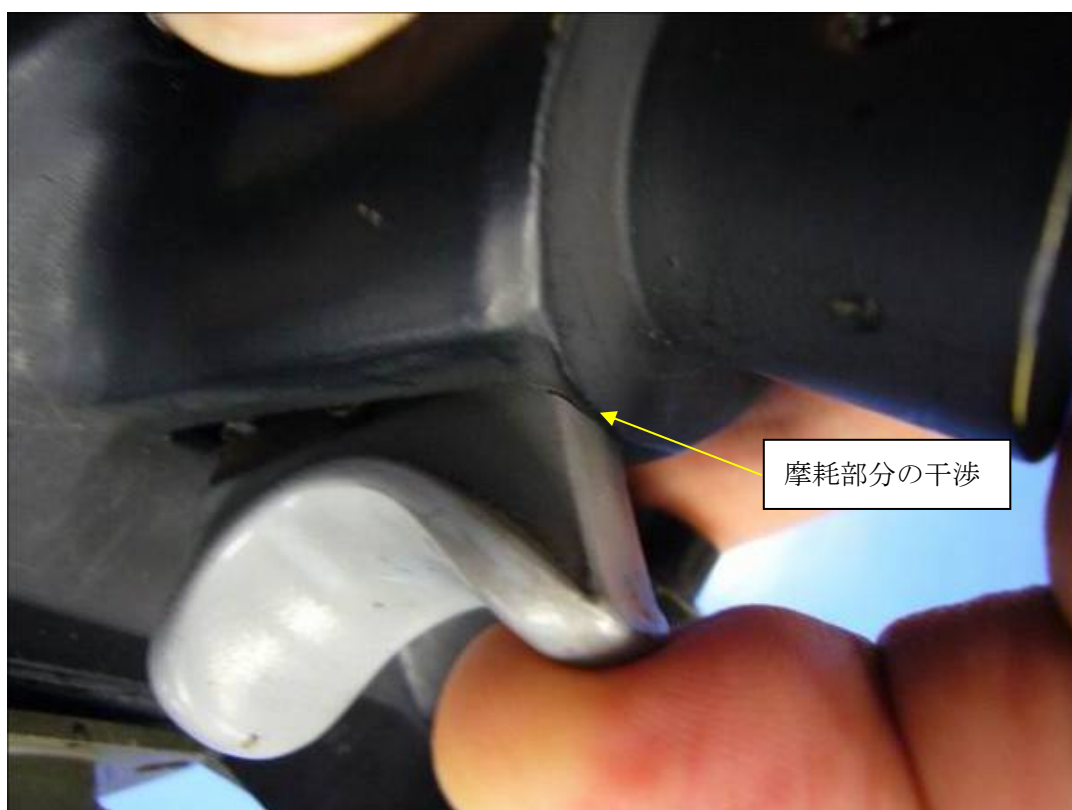
写真4 摩耗部分の干渉

- ④ コレクティブ・コントロール・モジュールにリリース・スイッチ・アセンブリを固定しているねじ（2本）の取付部シーラントを取り除いたところ、ねじが緩んでおり、リリース・スイッチ・アセンブリは、がたついていた。ねじの緩みをなくして操作したところ、スイッチは問題なく入ったが、ねじが緩んだ状態で、スイッチ・トリガーの摩耗部分をコレクティブ・コントロール・モジュールに当ててトリガーを押したところ、いっばいに押し込めず、このため回路の導通がとれなかった。

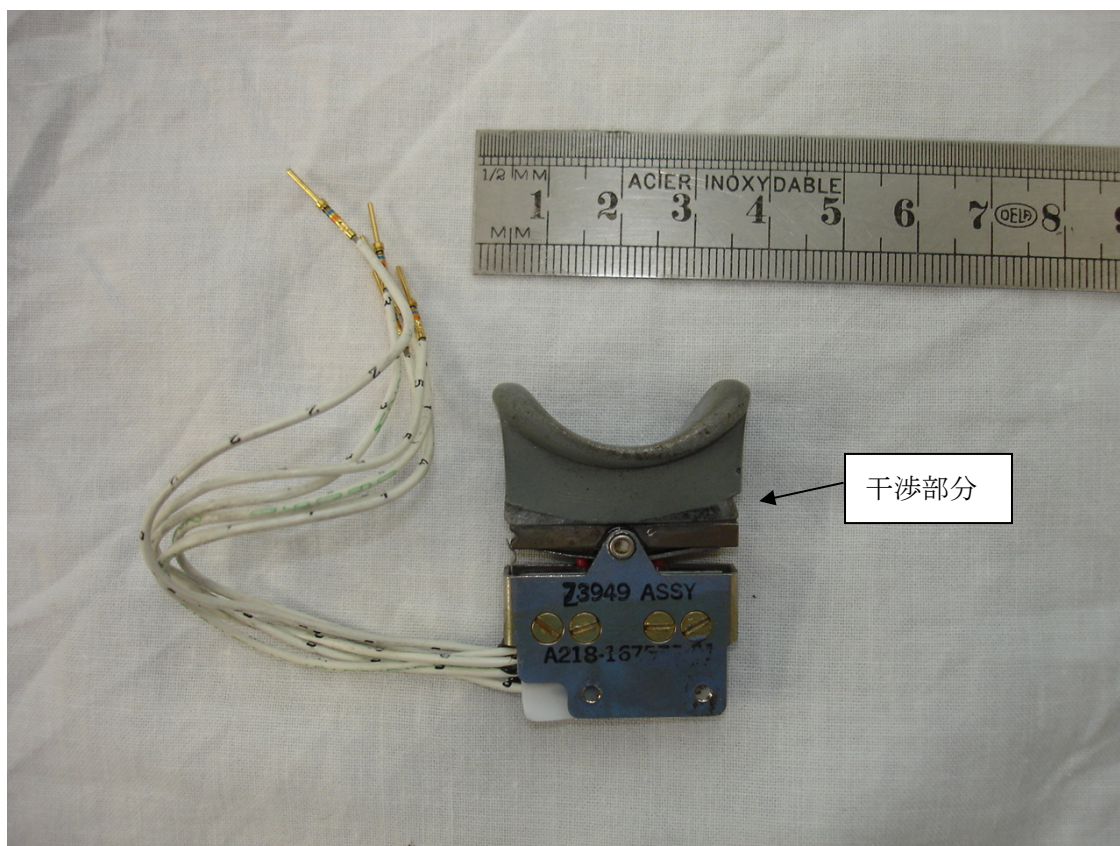
写真5 同機から取り下ろされたスイッチ・アセンブリ

同型式機のリリース・スイッチに関して、1年点検で概略点検は設定されているが、スイッチ・アセンブリ取付ねじのヘッド部分はシーラントで覆われているため、目視により取付不良を点検することは不可能であるとともに、リリース・スイッチの取付位置がコレクティブ・スティックの下側であることから、不具合に気付かなかったものと推定される。
