# 航空重大インシデント調査報告書

運輸安全委員会

Ⅱ 個 人 所 属 J R 1 4 2 3

所 属 個人  
型 式 ホームビルト三河式HA-500II-R532LS型  
(超軽量動力機、舵面操縦型、複座、水上機)  
識別記号 JR1423  
発生日時 平成22年5月3日 14時00分ごろ  
発生場所 愛知県田原市白浜沖海面上

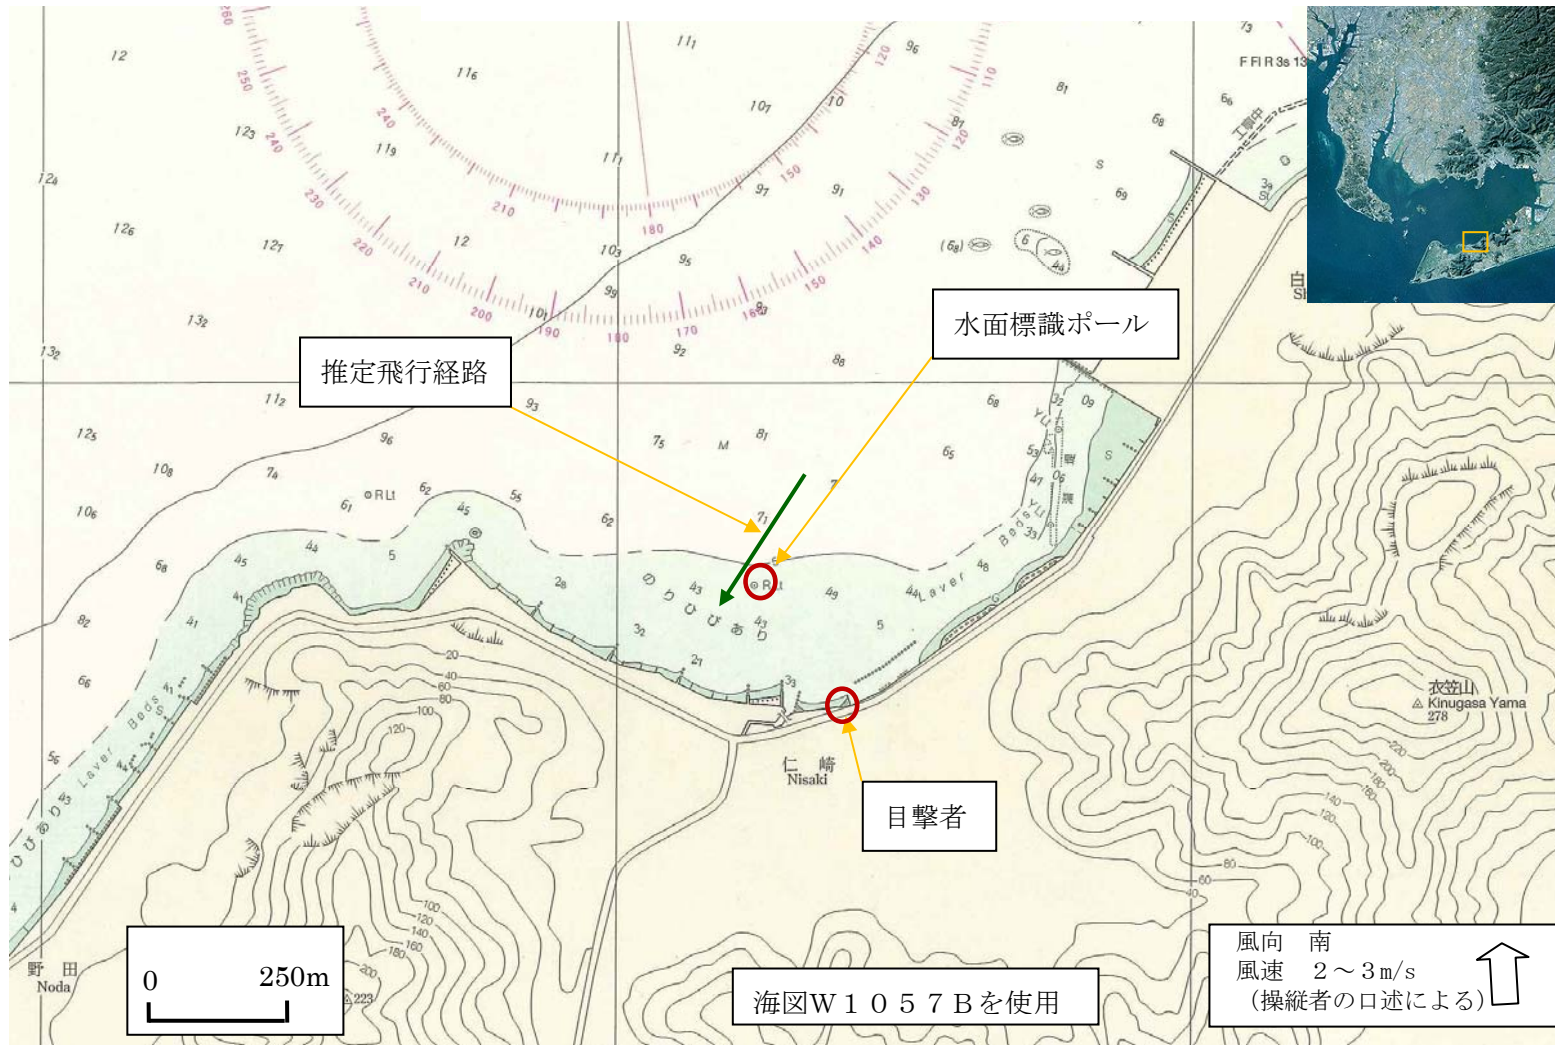
付図1 重大インシデント現場見取図

本重大インシデント現場は、愛知県田原市白浜沖約300mの三河湾海面上であった。

朝9時過ぎに現場に着いて、機体の組み立てを手伝った。当日は波もなく、風も午前中は海から陸へ穏やかに吹いていたが、昼ごろから吹き流しが下を向いたり、急に横を向いたり変化が激しくなった。すぐ後ろに山があるので、風向は岸边では海から陸に、200～300m沖に出ると陸から海にという風だったと思う。離水は、岸から250～300mにある水面標識ポールの左付近から2度バウンドして、浮いたと思ったら、本来ならスピードを付けなければいけないのに、操縦桿を引いたのか迎え角が20°～30°くらいにかなり大きくなり、失速したように見えた。その後、プロペラのトルクの影響で右に傾いて頭から突っ込み、真っ逆さまという感じであった。エンジン音は普通で、問題ないように感じた。操縦者から携帯電話で連絡があったので、水上バイクの人に救助を要請した。離水速度は2人乗りの場合50～60km/hだと思う。

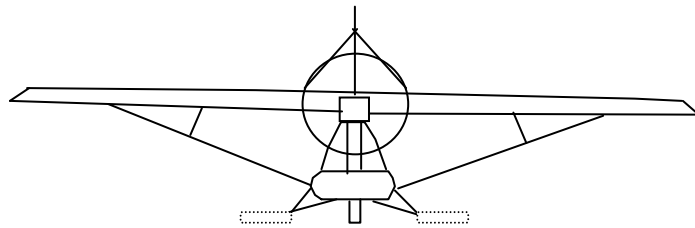
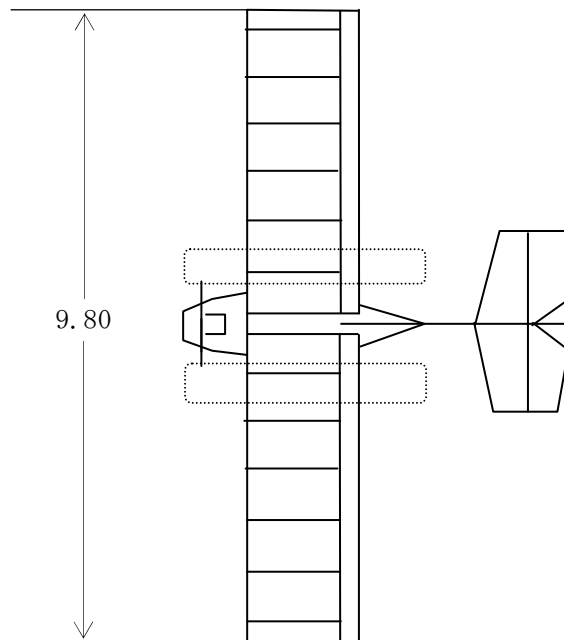
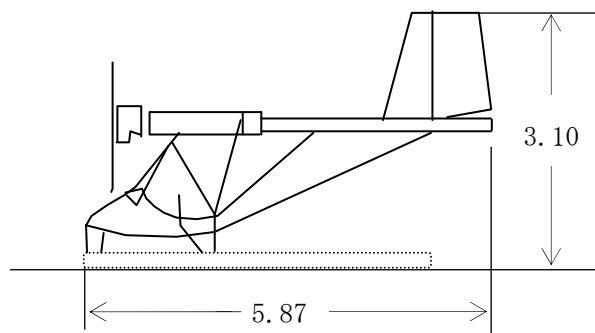
付図2 ホームビルト三河式  
HA-500Ⅱ-R532LS型三面図

- (7) 重大インシデント発生時、同機の自重は約218kg、総重量は約379kgであったものと考えられるが、フロートが換装されているため機体の重心位置、飛行性能等の正確な諸元は不明である。

※ 重大インシデント発生当時の同機の形態を示している。

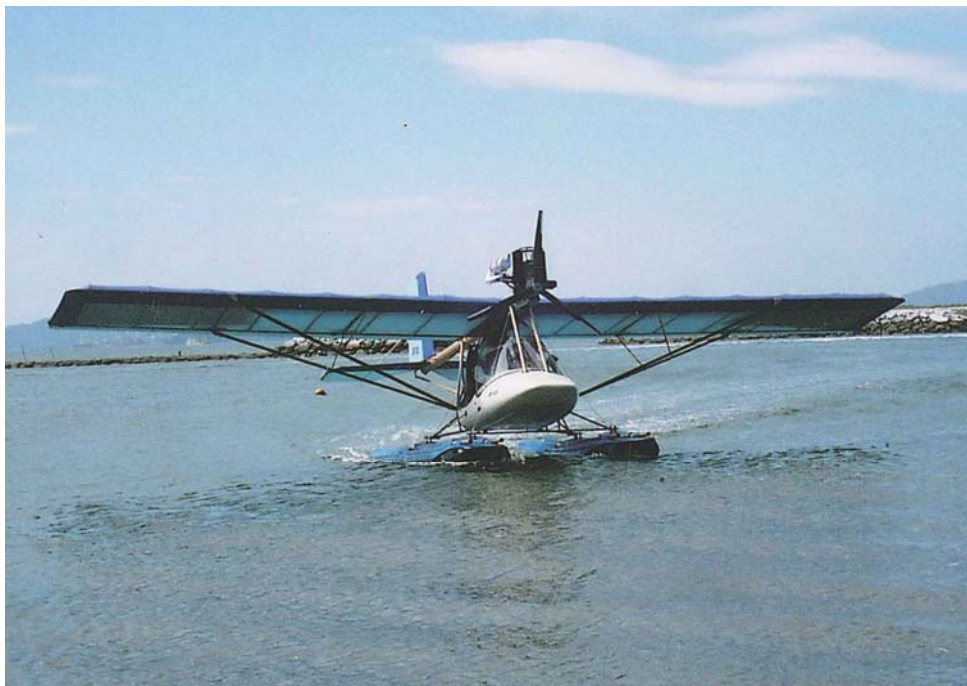
## 写真1 重大インシデント機

2.1(5)の操縦者及び目撃者の口述から、同機が離水した後、対気速度が十分でない状態で迎え角が大きくなり過ぎたことにより失速状態となり、エンジンがフルパワーであったことからプロペラのトルクの影響を大きく受け、機体が右に傾きながら偏向した後、回復操作を行う間もなく右前方から着水して転覆したため、自ら水上走行できなくなったものと推定される。なお、迎え角が大きくなり過ぎたことについては、操縦者が滑走方向を変えたがなかなか離水しなかったと述べているように、重大インシデント発生時は風が弱く、機体の対気速度が十分でなかったにもかかわらず、操縦者が操縦桿を引き過ぎてしまったことによる可能性が考えられる。

本重大インシデントは、同機が離水した後、対気速度が十分でない状態で迎え角が大きくなり過ぎたことにより失速し、プロペラトルクの影響で機体が右に傾きながら偏向し、着水して転覆したため、自ら水上走行できなくなったものと推定される。

※重大インシデント発生前の状態

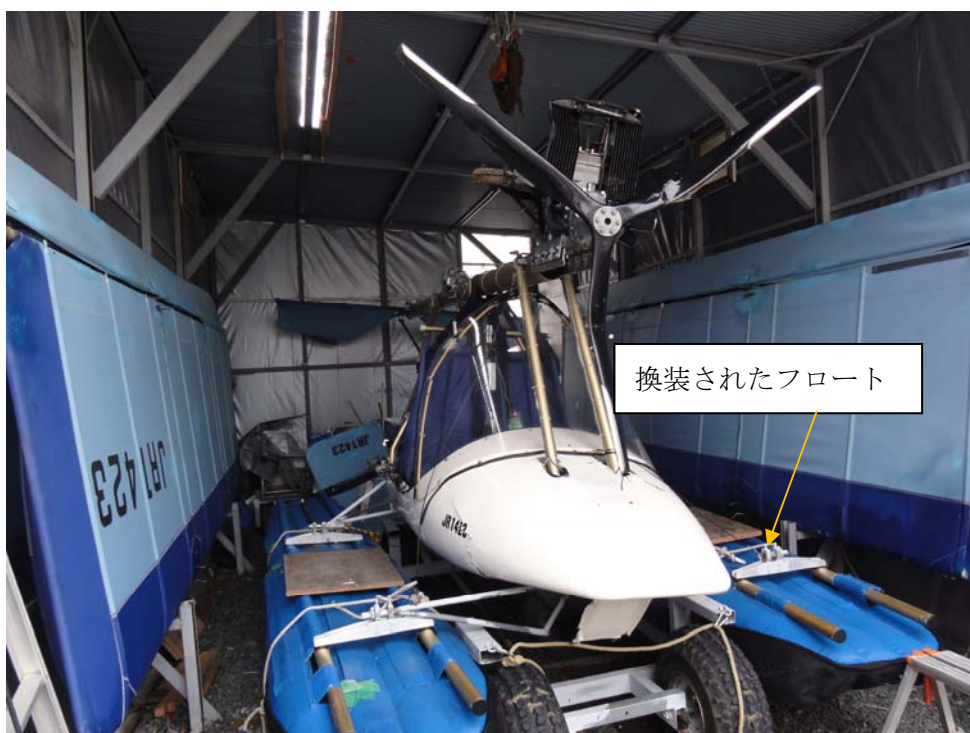
## 写真2 フロート

(3) 航空機の損壊の程度 小 破

2.1(3)で記述した損壊は、いずれも着水した際に生じたものであり、重大インシデント発生まで機体に異常はなかったものと推定される。しかしながら、2.3に記述したように、同機のフロートが換装されていることから、重量増に伴う翼への負荷

増加、重心位置の変化、飛行特性等への影響があったものと考えられるが、その影響を明らかにすることはできなかった。

※重大インシデント後、主翼及び垂直尾翼を取り外した状態
