# 航空重大インシデント（接近）調査報告書

1. 所 属 海上自衛隊第211教育航空隊  
型 式 川崎ヒューズ式OH-6D型（回転翼航空機）  
登録記号 JN8776
2. 所 属 新日本航空株式会社  
型 式 セスナ式172P型  
登録記号 JA4061

発生日時 平成21年2月17日 12時33分ごろ

発生場所 鹿児島県鹿屋市鹿屋飛行場から北北東約8nmの上空

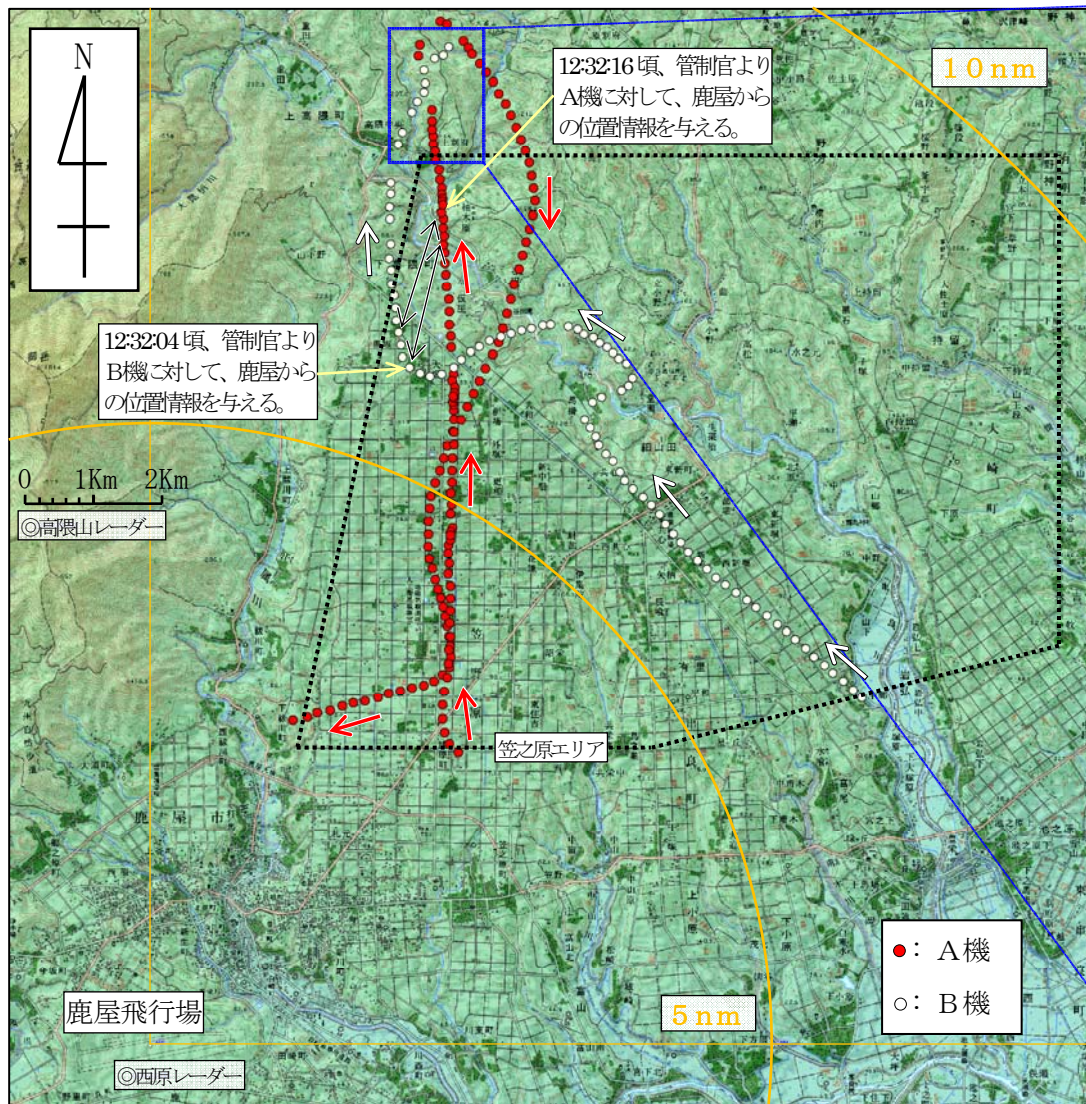
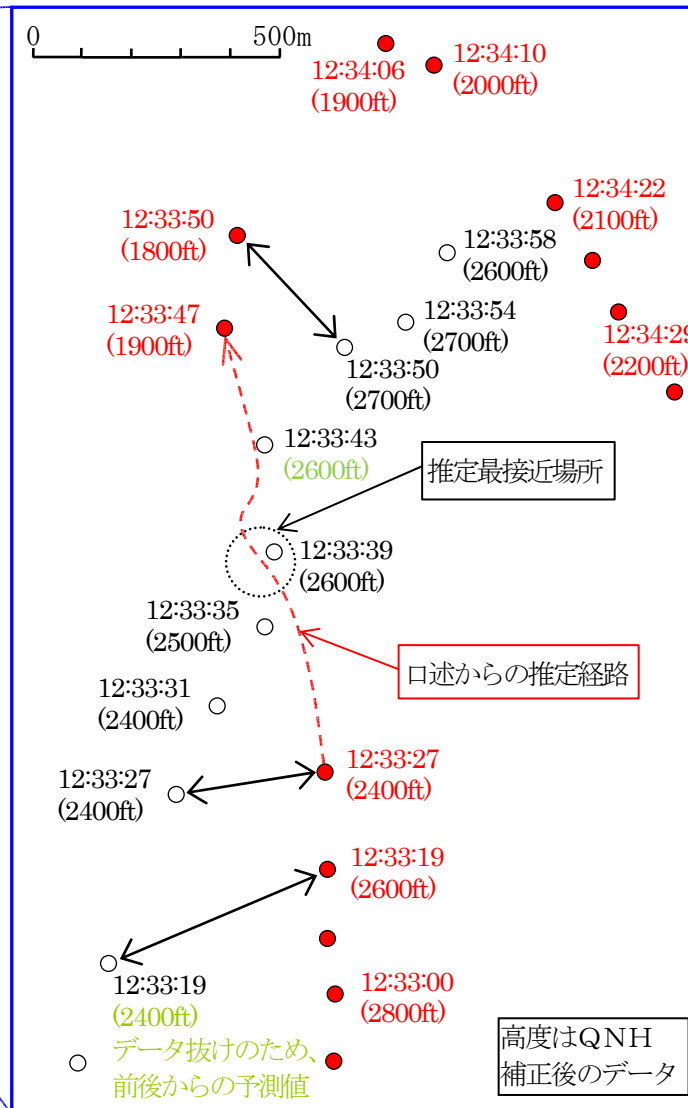
付図1 推定飛行経路図

両機は平成21年2月17日12時33分ごろ鹿屋飛行場から北北東約8nm、高度約2,500ft付近において互いに接近した。

JN8776はJA4061を左上方に視認し、右下方に回避操作を行ったが、JA4061はJN8776を視認していなかったため回避操作を行わなかった。JN8776には操縦教官及び操縦練習生の2名が、JA4061には機長及びカメラマンの2名が搭乗していたが、両機とも負傷者及び機体の損傷はなかった。

レーダー情報によると、両機の接近前は相対方位があまり変化していない交差するコースであり、しかもほぼ同じ高度を飛行していることから、両機はおおむね衝突コースにあつたものと考えられる。

本重大インシデントは、両機の飛行経路が衝突コース又はこれに近いコース上にあったにもかかわらず、A機の後方にいたB機がA機を視認することなくA機に接近し、一方、A機も8時半方向に接近するまでB機を視認することができなかったため、両機の回避操作が遅れたことによるものと推定される。
