AI2011-4

航空重大インシデント調査報告書

個 人 所 属 JR1352

平成23年 5 月 27日

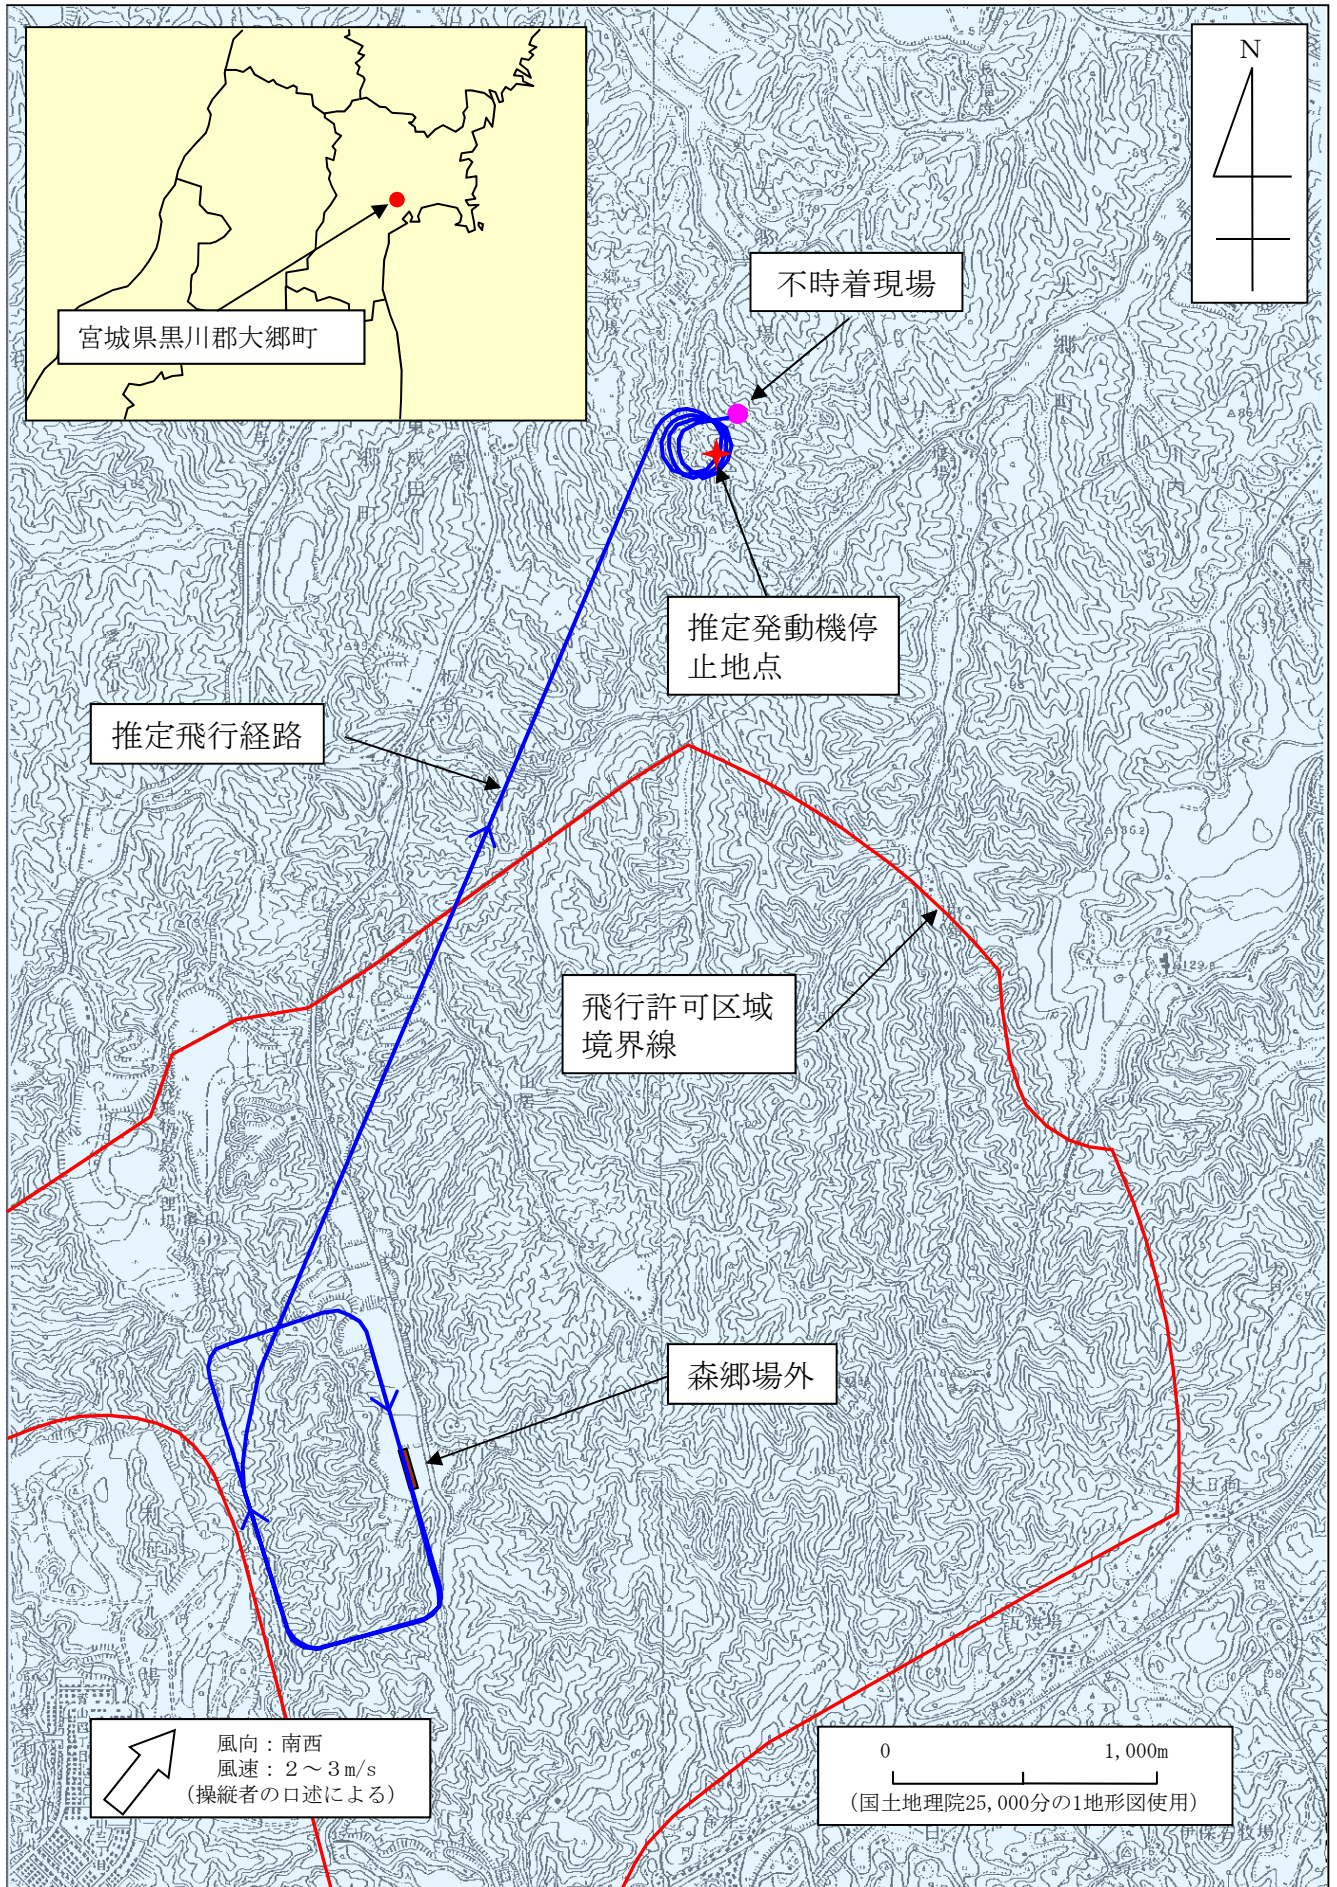
付図1 推定飛行経路図

個人所属クイックシルバー式MXⅡHP-R503型JR1352（以下「同機」という。）は、平成22年12月11日08時05分ごろ、宮城県宮城郡利府町森郷の場外離着陸場（以下「森郷場外」という。）から、操縦者1名が搭乗して離陸した。場周経路を飛行後に針路を北に向け、09時01分ごろ、黒川郡大郷町東成田の縁の郷上空を飛行中、高度約590mでエンジンが停止し、付近の山地の斜面に不時着した。

本重大インシデントの発生場所は、森郷場外北端から北北東約4.4kmの宮城県黒川郡大郷町東成田付近（北緯38度23分44秒、東経141度00分00秒）の上空高度約590mで、発生時刻は09時01分ごろであった。

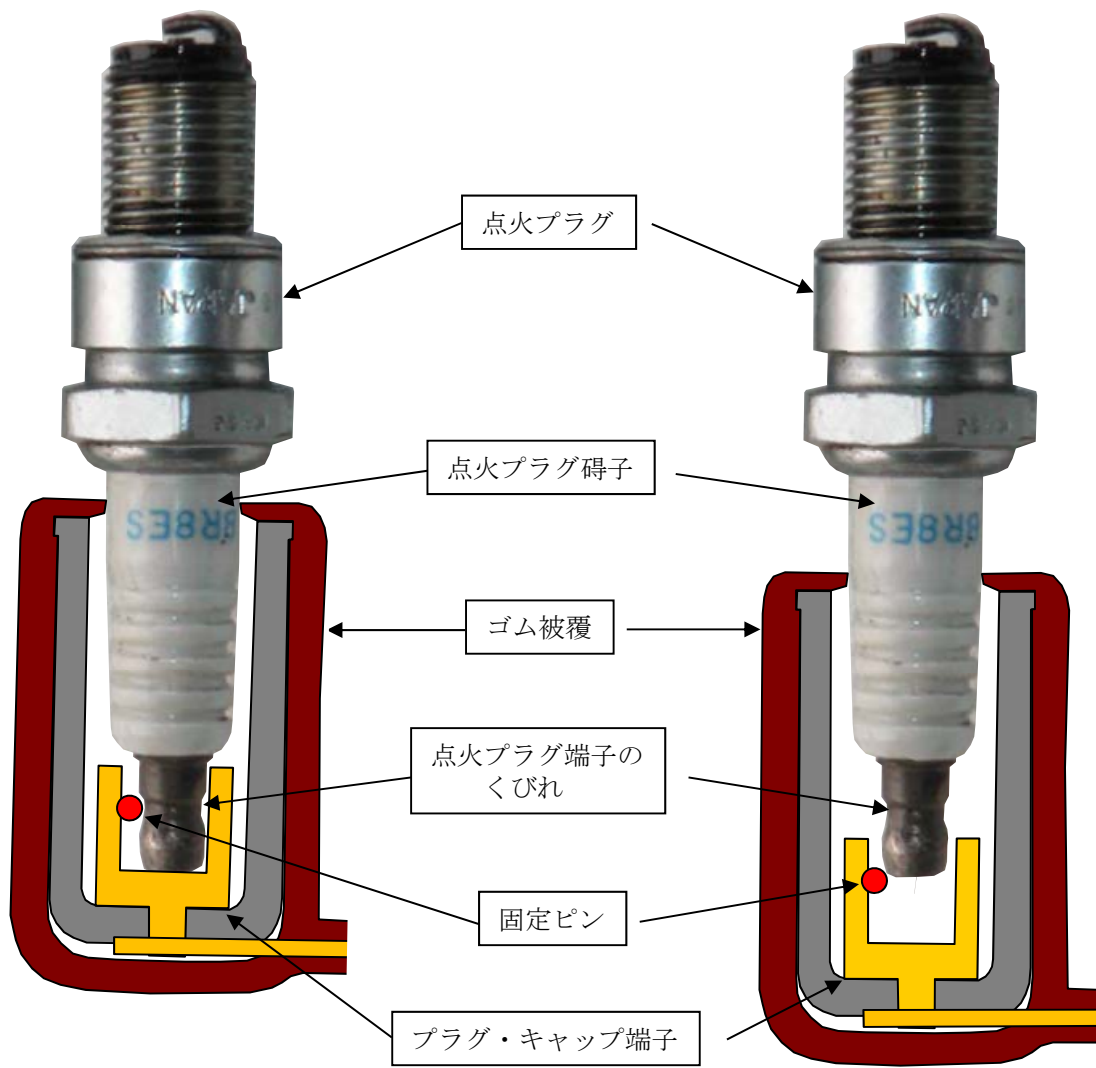
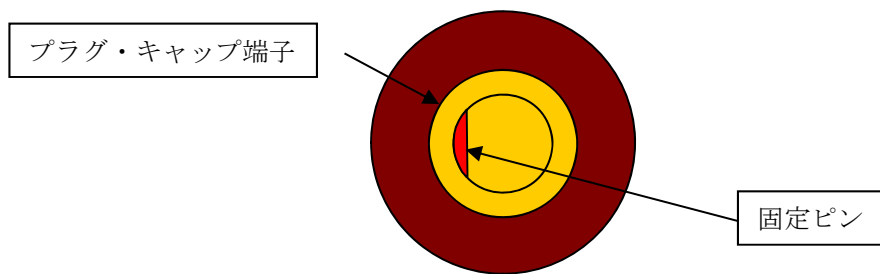
付図2 プラグ・キャップ取付概念図

- (1) プラグ・キャップを固定する仕組みは、点火プラグがプラグ・キャップの奥まで押し込まれた状態になると、点火プラグ端子のくびれた部分をプラグ・キャップの固定ピンが押さえて抜け落ちないようにする仕組みとなっている。

なお、同機の後側プラグ・キャップの着脱を行ってみたところ、強く引くことなく外すことができた。

プラグ・キャップが完全に押し込まれた状態

プラグ・キャップが完全に押し込まれていない状態

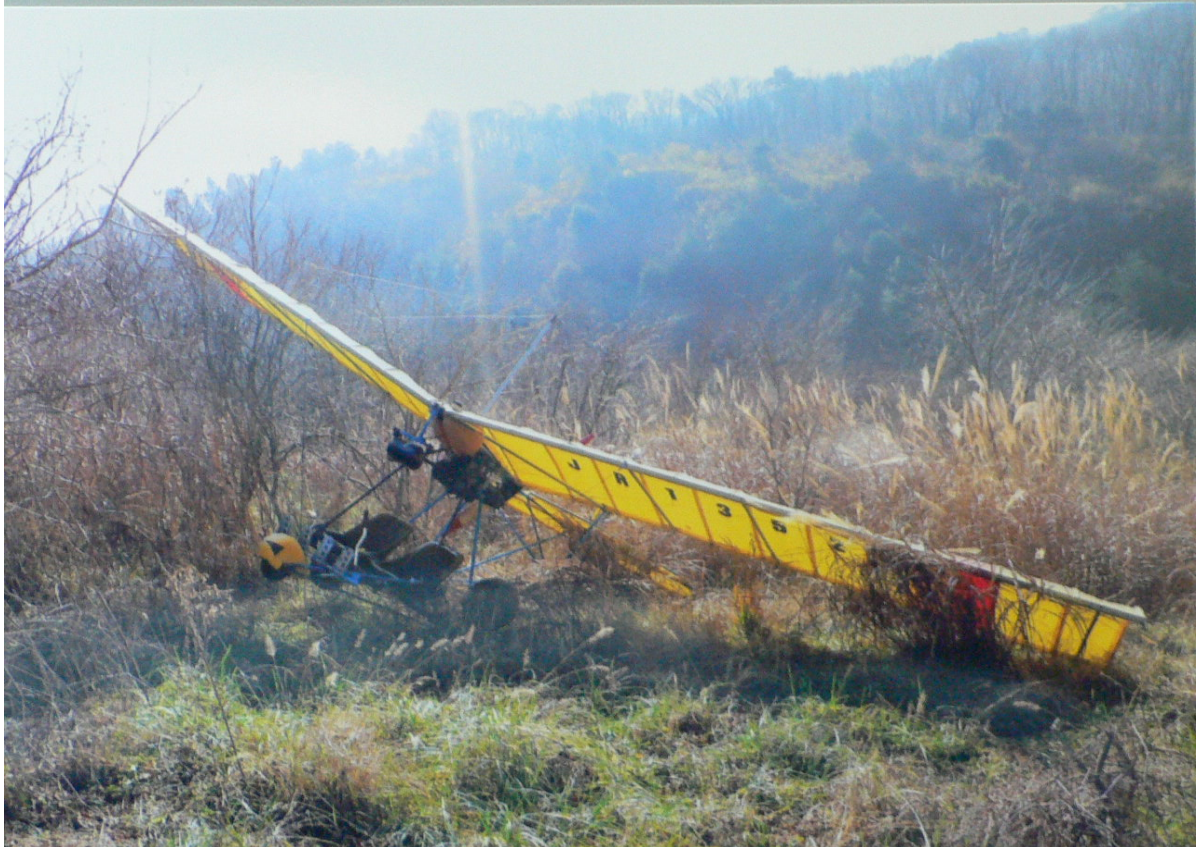
写真1 不時着した同機

同機は、低木が茂る尾根から少し下った南向きの斜面に、機首を北に向けて停止していた。不時着現場では、付近の木の枝が数本折れ、枯れた木の切り株に何か引掛かっていた跡があったが、他に明確な痕跡はなかった。

左主脚車輪は、固定用のコッタピンが脱落して車輪が抜け落ち、軸が曲がっていた。また、胴体右下の前後方向のチューブが湾曲し、右水平安定板の前縁チューブが破断していた。

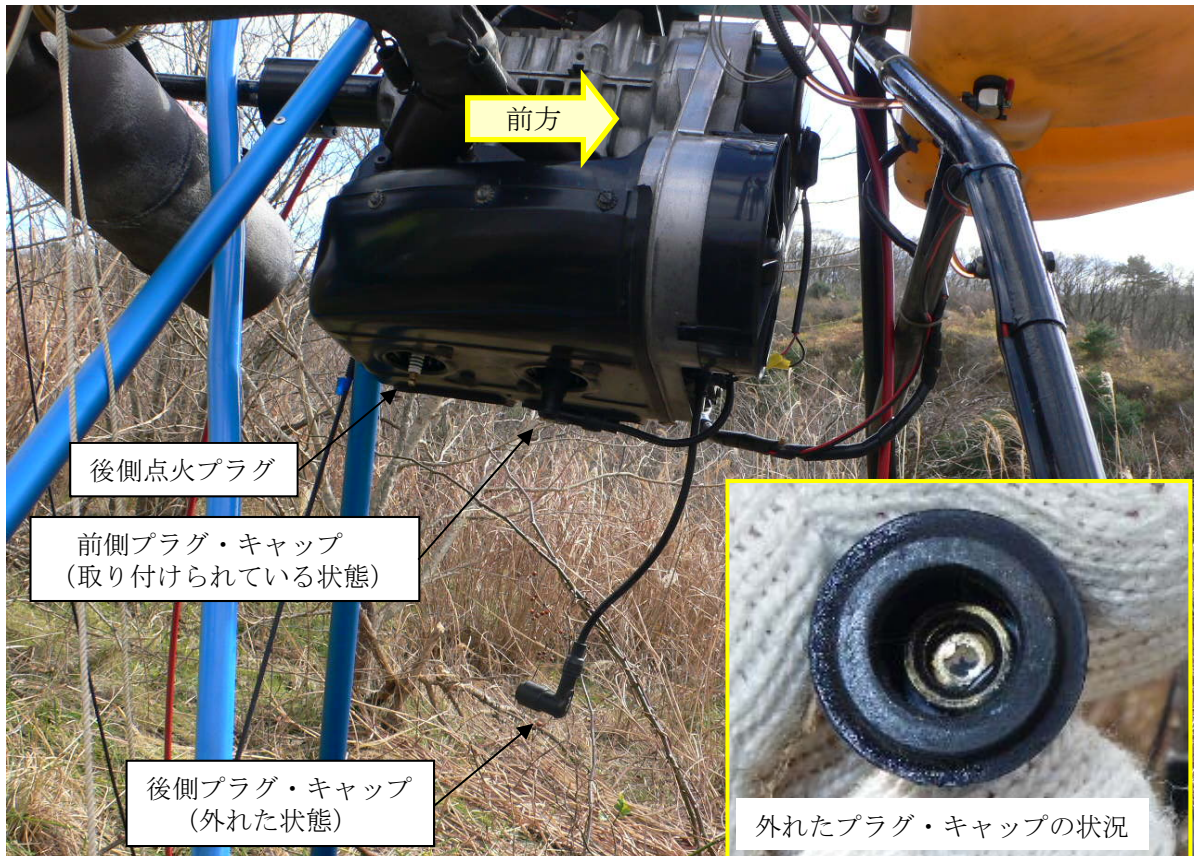
写真2 プラグ・キャップ（後側）が外れている状況

引き返そうと180°右旋回して姿勢を戻したとき、エンジン出力が下がったように感じたため、出力を上げようとスロットルを操作したところ、エンジンが停止した。直ちに無線機でエンジンが停止して不時着する旨を森郷場外に伝え、右旋回しながら着陸場所を近くの山地の丘陵部に決めた。3回目の旋回中、丘陵部の南側斜面に近づいたとき、速度を下げたフラアを掛け、低木の上に軟着陸するようにして不時着し、シートベルトを外して脱出した。エンジン停止からは3分ぐらい経過していた。脱出後に同機を見ると、エンジンの後側シリンダーのプラグ・キャップが外れて垂れ下がっていた。燃料コックを閉めた後、外れていたプラグ・キャップを取り付けてみると、いつものとおり取り付けることができた。また、前側シリンダーのプラ

エンジンの後側シリンダーのプラグ・キャップは、調査時点では、点火プラグに取り付いた状態となっていた。操縦者の口述によれば、これは、不時着直後は点火プラグから外れて垂れ下がっていたが、取付けの具合を確認するために取り付けたものである。

飛行中にエンジンが停止したことについては、飛行中に後側シリンダーのプラグ・キャップが外れたことにより後側シリンダー内の燃料に点火されず、2.6(3)に記述したように、回転数が大幅に下がるような運転状態となったため、出力を上げる操作が行われたときにエンジン出力が追従できなくなったことによるものと考えられる。

また、飛行中に後側シリンダーのプラグ・キャップが外れたことについては、振動や風圧を受ける状況下で、以下のことが関与したものと考えられる。

- ① 2.1(5)に記述したとおり、操縦者が、飛行前点検において点火プラグの脱着後にプラグ・キャップを取り付けた際、しっかり押し込まずにそのまま飛行した可能性があること。
- ② 2.3及び2.6(1)の記述から、同機のプラグ・キャップが、15年以上の期間、飛行前点検ごとに脱着が繰り返されたことにより、その固定機能が劣化していた可能性があること。

本重大インシデントは、同機が飛行中にエンジンの後側シリンダーのプラグ・キャップが外れたため、継続的に必要な出力が得られない状況となったことによるものと推定される。

エンジンの後側シリンダーのプラグ・キャップが外れたことについては、操縦者が、プラグ・キャップが確実に取り付けられていることを確認せずに飛行したことが関与したものと考えられる。

これらのことから、操縦者が飛行前点検において、プラグ・キャップが確実に取り付けられていることを確認していれば、本重大インシデントの発生は防げたものと考えられる。同機のエンジンが倒立に装備されている状況を考慮すれば、プラグ・キャップ取付状態の点検においては、プラグ・キャップの重量に比べて相当の力を加えないと外れない程度にしっかり固定できていることを確認すべきである。
