# 航空重大インシデント調査報告書

日 本 貨 物 航 空 株 式 会 社 所 属 J A O 1 K Z

平成23年 8 月 2 6 日

所 属 日本貨物航空株式会社  
型 式 ボーイング式747-400F型  
登録記号 JA01KZ  
発生日時 平成22年6月11日 21時54分ごろ  
発生場所 成田国際空港A滑走路上空約140ft

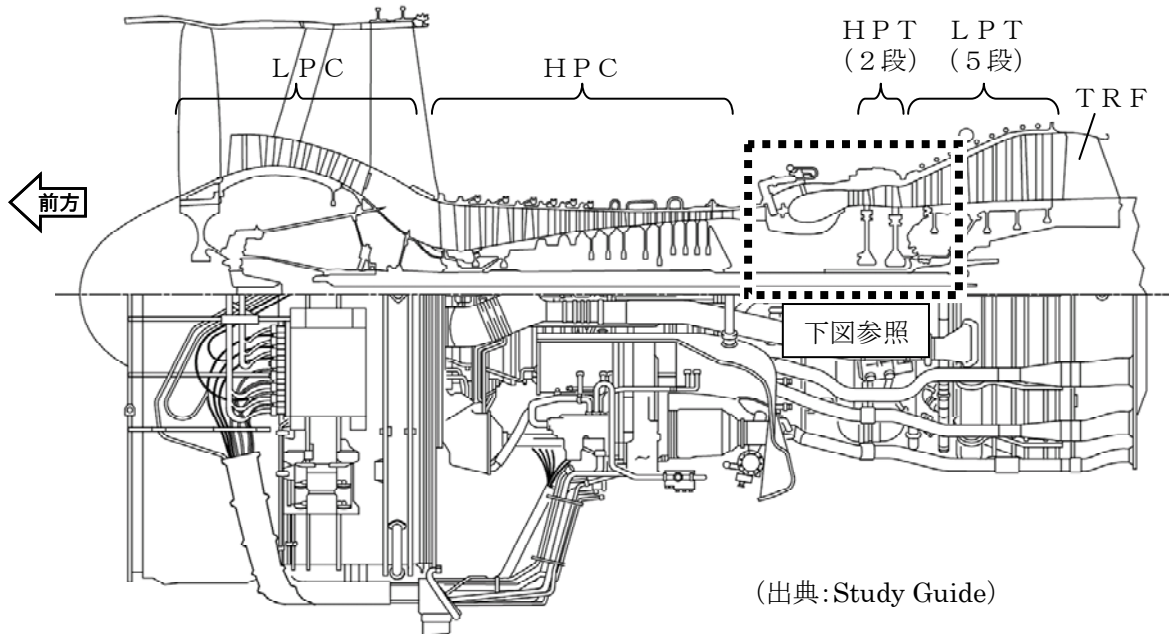
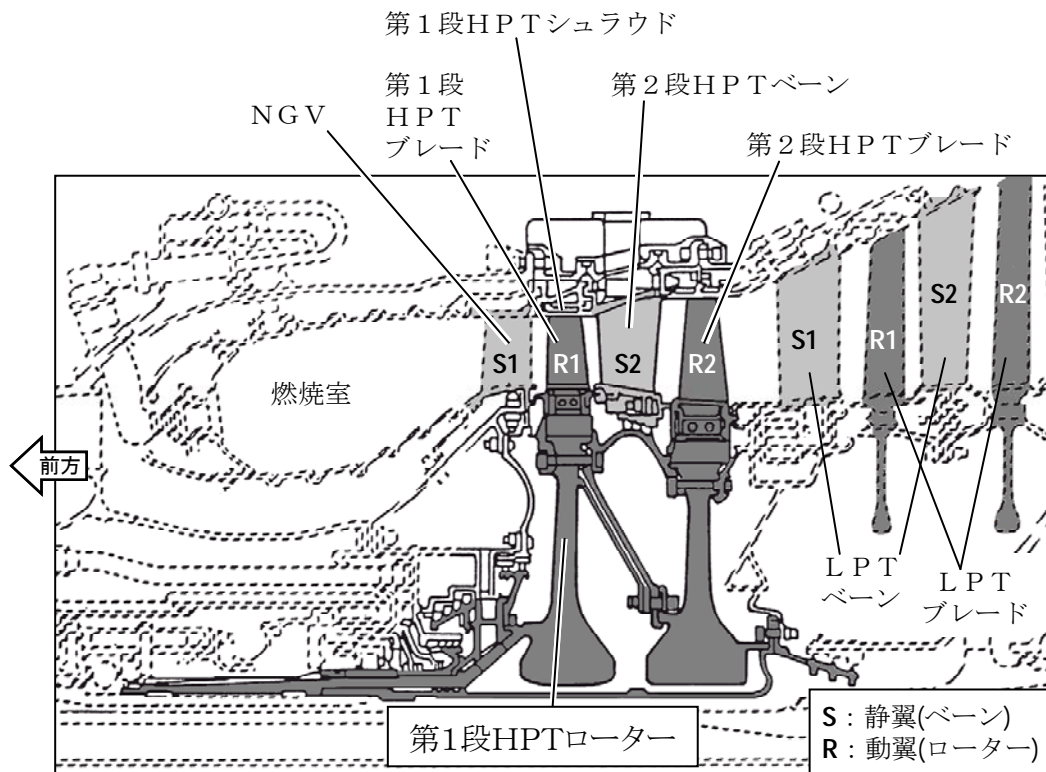
付図4 CF6-80C2エンジン

- (5) 第1段HPTシュラウドは大きく損傷を受け、一部に穴が開いていた。
- (6) 第2段HPTベーンは、全周にわたり前縁が損傷を受けて欠損していた。
- (7) 第2段HPTブレード74枚は、全て損傷を受けて先端が欠損していた。
- (8) 全5段で構成されるLPTは、第1～3段ブレードの翼部が全周にわたってさまざまな高さで破断していた。第4段及び第5段ブレード並びに第1～5段ベーンは全てが損傷を受け、一部は欠損していた。

LPTケース上部付近の3か所に破片の衝突による傷と膨らみがあったが、貫通してはいなかった。

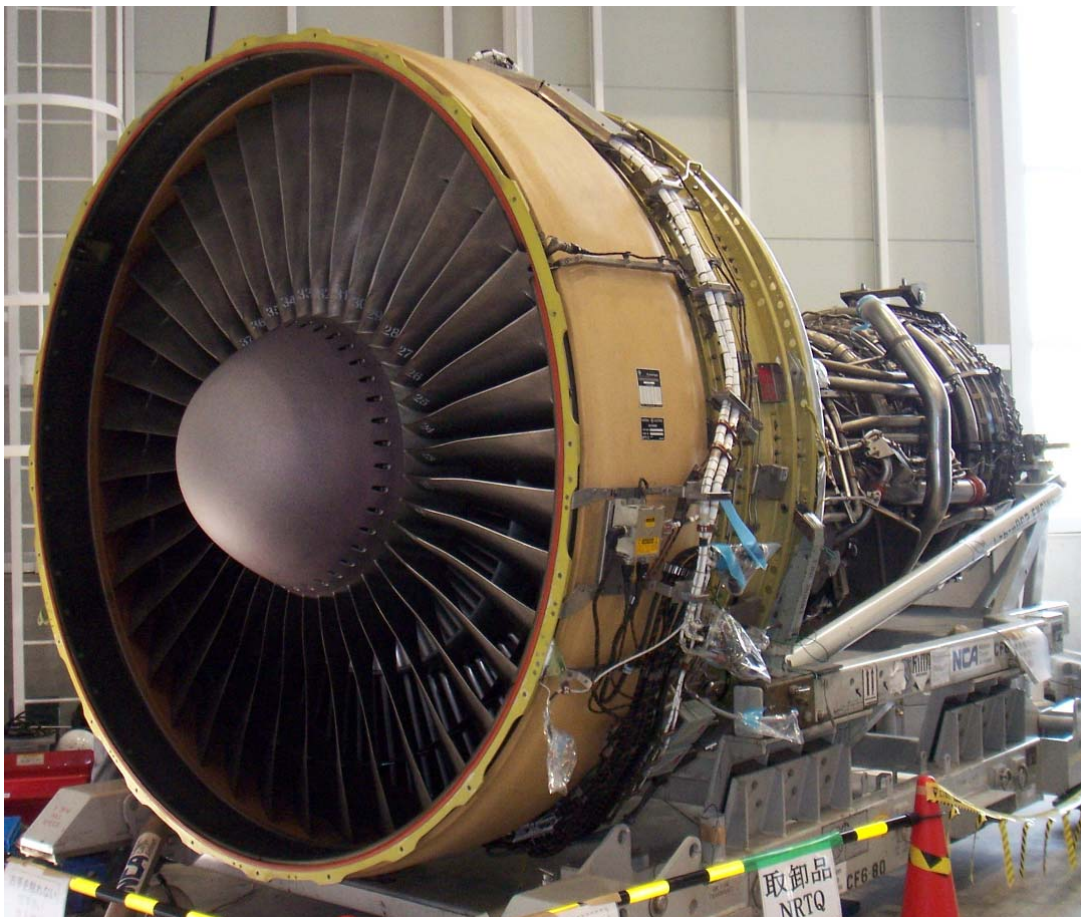
写真2 取り卸された第1エンジン

第1エンジン内部が大規模に損傷していたが、機体の損傷はなかった。

- (1) ファンブレードには外部から異物を吸い込んだ痕跡はなかった。
- (2) コンプレッサー及び燃焼室に異常は確認できなかった。
- (3) 燃焼室出口に位置するノズルガイドベーン(以下「NGV」という。)の後縁が一部損傷していた。
- (4) 第1段の高圧タービン(HPT)ブレードは、80枚中4枚が根元から破断し、他のブレードも全て損傷していた。
- (5) 第2段HPTブレードは、74枚全てが損傷していた。
- (6) 低圧ローターは回転させることができず、確認可能なBSIポート付近の複数の低圧タービン(LPT)ブレードが破断していた。
- (7) エンジン後部から目視できる第5段LPTベーン及びその後段の第5段LPTブレードに、損傷があった。
- (8) タービン・リア・フレーム(以下「TRF」という。)には、多数の細かい金属片が残されていた。

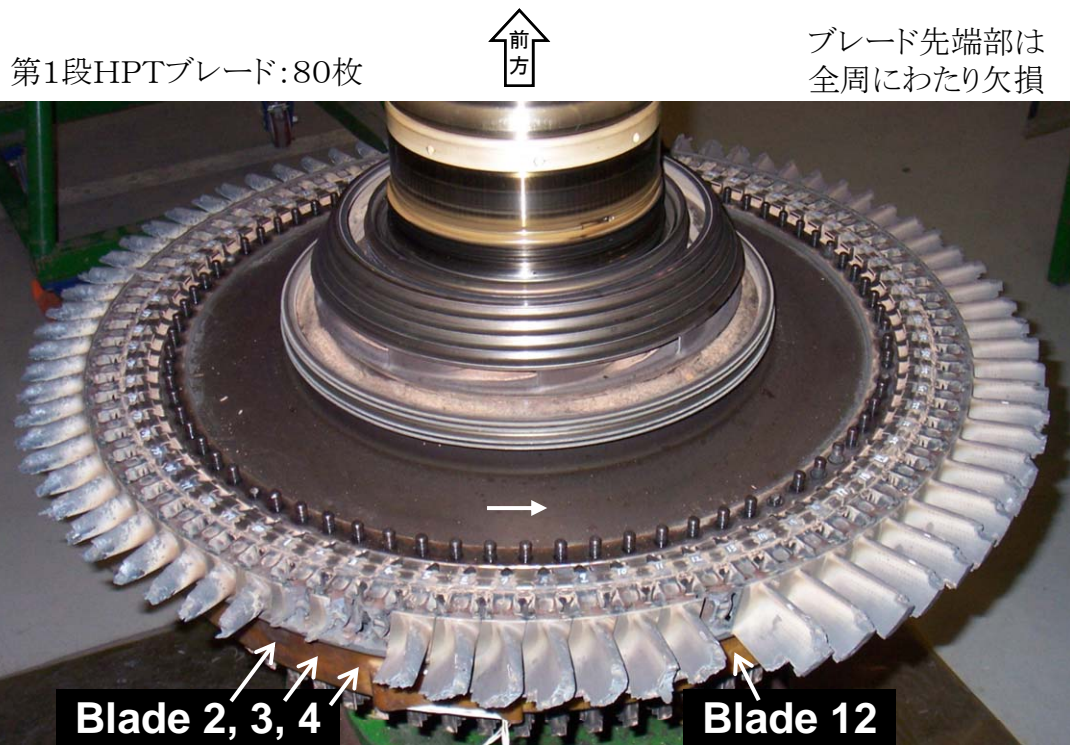
### 写真3 第1段HPTローター

(4) 第1段HP Tブレード80枚のうち4枚(2～4番及び12番)は、

プラットフォーム下のシャンク部で破断していた。その他のブレードは損傷を受けて翼部が欠損しており、そのうち3枚（5番、8番及び77番）のシャンク部からは破断した4枚のブレードと同様の部位に亀裂があることが確認された。

ブレード	製造番号	状態
2番ブレード	PCMDHBG9	破断
3番ブレード	PCMDGUD2	破断
4番ブレード	PCMDGUB4	破断
5番ブレード	PCMDGUD7	亀裂
8番ブレード	PCMDHCT0	亀裂
12番ブレード	PCMDGUB3	破断
77番ブレード	PCMDGSN8	亀裂

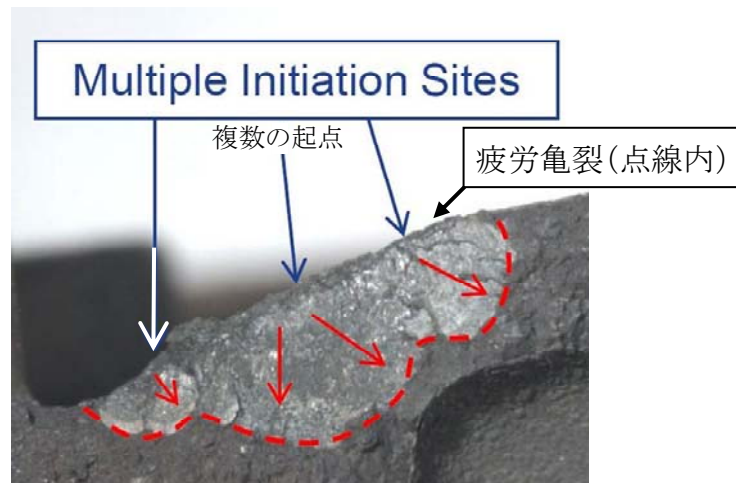
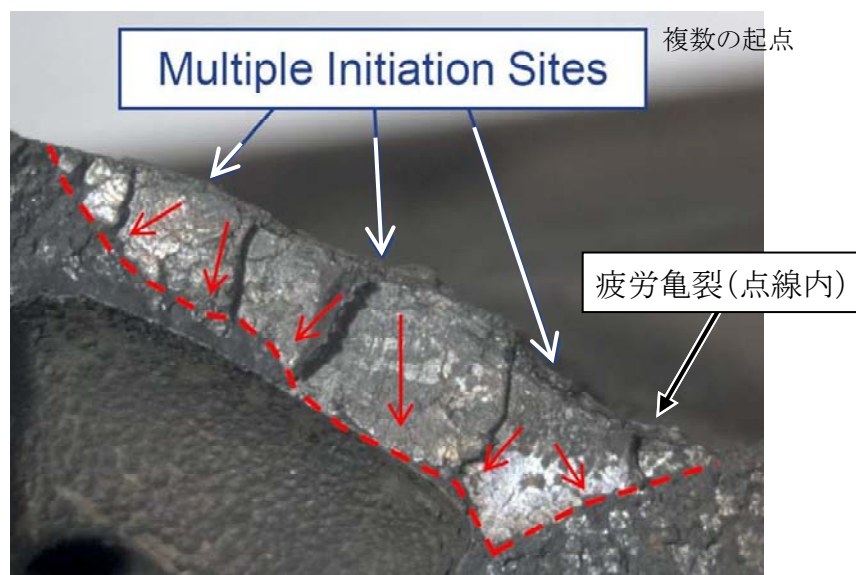
写真5 第1段HPT 2番ブレード破断部

- (1) 全てのブレードのシャンク部の背側及び腹側表面に、腐食ピット（腐食による微小な穴）が見付かった。シャンク部の付着物には、ナトリウム、カリウム、硫化物が含まれていた。
- (2) プラットフォーム下から破断した4枚のブレード（2～4番及び12番）には、シャンク部の背側表面に複数の起点を持つ疲労亀裂が存在し、その大きさは以下のとおりであった。

2番ブレード（2か所）：

0.260 in×0.080 in（6.6 mm×2.0 mm）及び  
0.370 in×0.086 in（9.4 mm×2.2 mm）

これらのブレードの疲労亀裂以外の部分は、引張破壊により破断していた。

(4) 破断した4枚の第1段HPTブレードは、それぞれ複数の起点から疲労亀裂が広がり、その結果、過負荷によりプラットフォーム部からの破断に至ったものである。全てのブレードのプラットフォーム下部には、タイプ2熱腐食（2.13.3に後述）が見付かった。

ことから、第1段HPTブレードのプラットフォーム下のシャンク部にタイプ2熱腐食が発生して腐食ピットが生じ、そこから亀裂が発生して、エンジンの運転によりブレードに繰り返し応力が加わって疲労亀裂が進行し、ブレードの破断に至ったものと推定される。

同社は、本重大インシデント発生後、同様の事象の発生を未然に防ぐため、HPTブレードシャンク部の腐食保護コーティングが未実施のエンジンを順次取り卸し、腐食保護コーティングを実施したブレードへの交換を進めている。

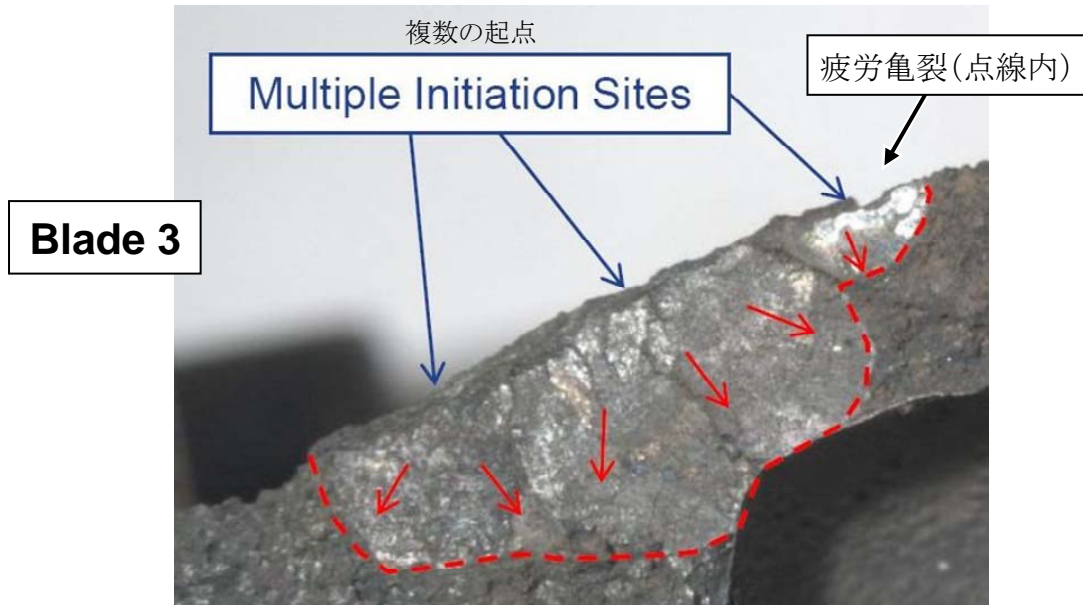
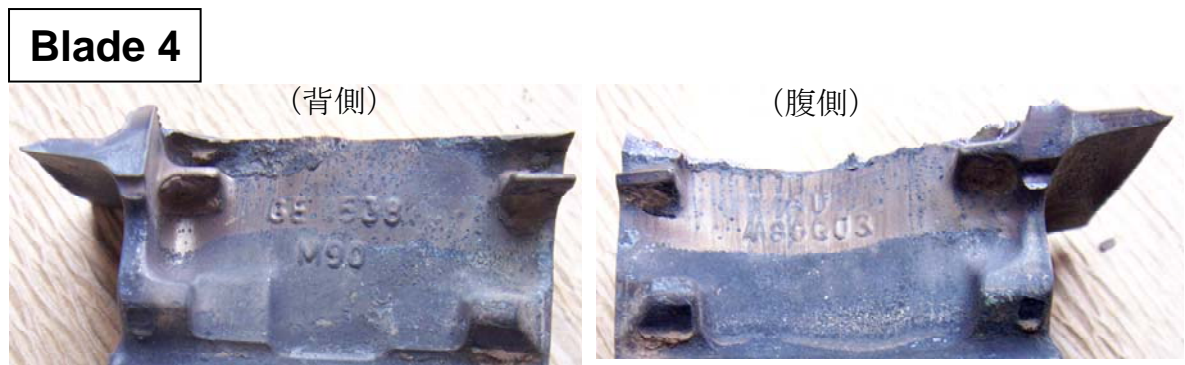
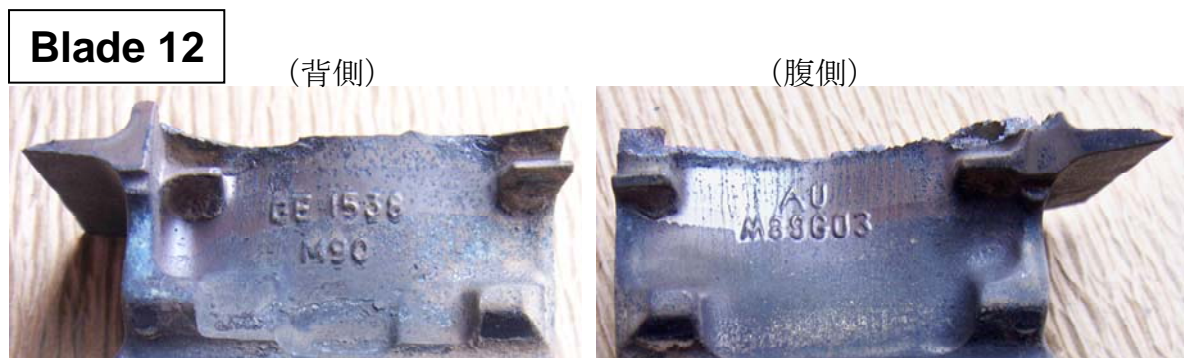
写真6 第1段HPT 3番、4番及び12番ブレード破断部

3番ブレード：0.280 in×0.104 in（7.1 mm×2.6 mm）

4番ブレード：1.23 in ×0.44 in（31.2 mm×11.2 mm）

12番ブレード：1.27 in ×0.46 in（32.3 mm×11.7 mm）

2.12.2(2)に記述したとおり、4番及び12番ブレードの疲労亀裂の広がりや破断部全体の広い面積を占めていたことから、最初に破断したのは4番又は12番ブレードであったものと推定される。

また、4番又は12番ブレードほど面積が広くはなかったものの、2番及び3番ブレードの破断面にも疲労亀裂の痕跡が見られたことから、4番ブレードに隣接する3番及び2番ブレードは、本重大インシデントの前に既に存在していた疲労亀裂のため強度が低下しており、4番ブレードが衝突して完全に破断したものと推定される。

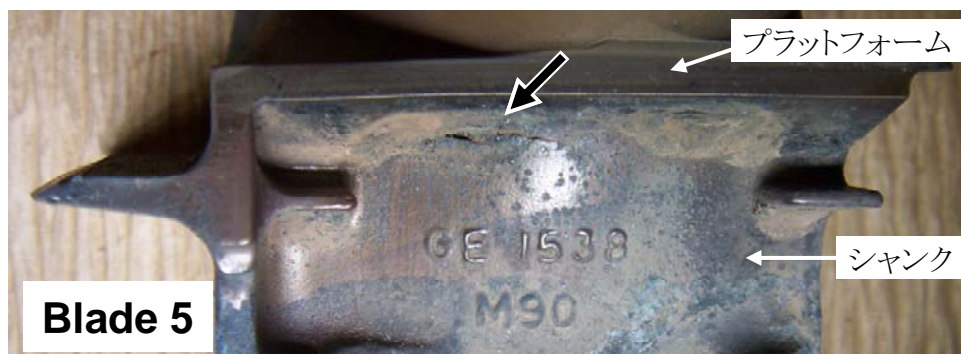
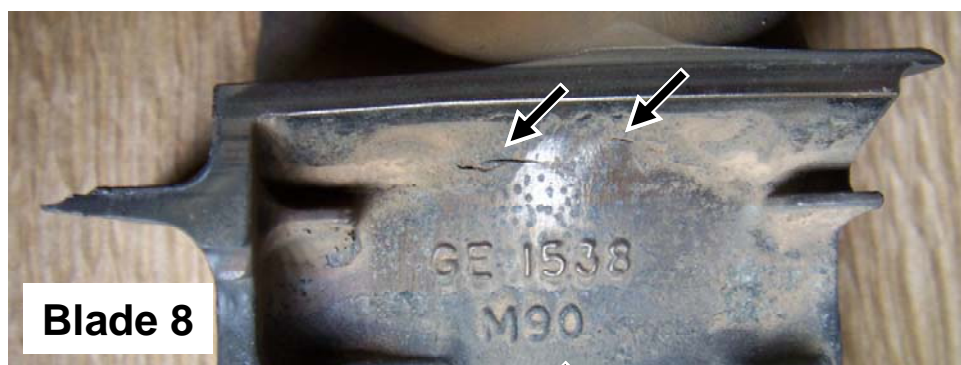
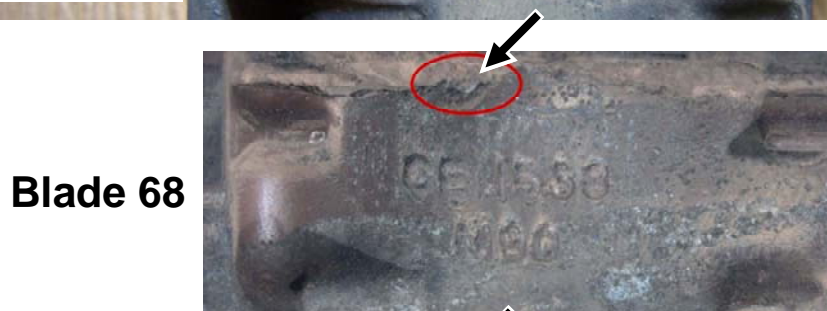
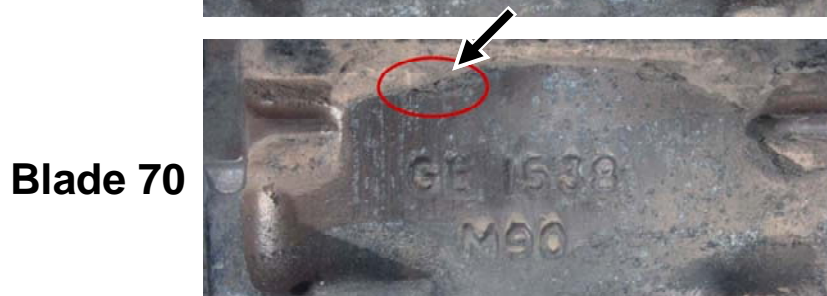
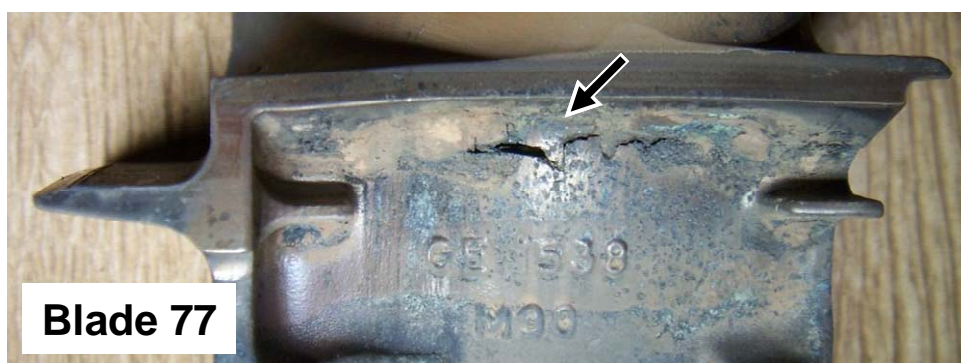
写真7 亀裂のあった第1段HPTブレード

(3) 以下のブレード5枚のシャンク部の背側表面に亀裂が見付かった。

ブレード	製造番号	亀裂の大きさ
5番ブレード	PCMDGUD7	約8 mm
8番ブレード	PCMDHCT0	約5 mm及び約3 mm
68番ブレード	PCMDDDL3	約0.5 mm
70番ブレード	PCMDGSM9	約0.5 mm
77番ブレード	PCMDGSN8	約1.7 mm

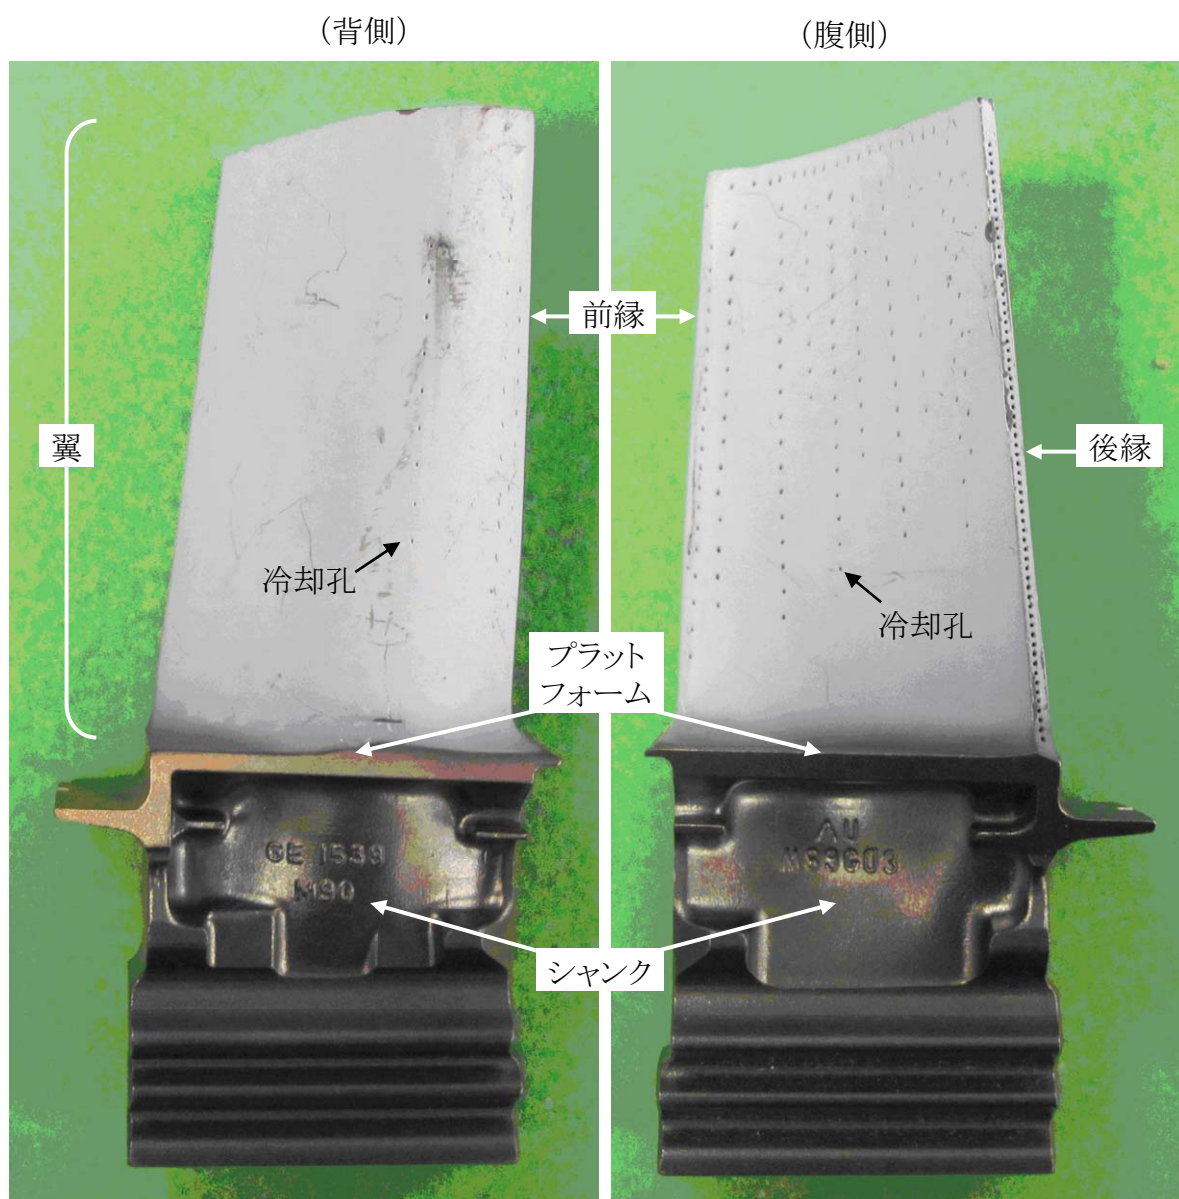
# 写真8 第1段HPTブレード (新品)

第1段HPTブレード（パーツナンバー：1538M90P12）プラットフォーム下のシャンク部（写真8参照）にタイプ2熱腐食（2.13.3に後述）保護コーティングの実施
