AI2011-6

# 航空重大インシデント調査報告書

カ タ ー ル 航 空 所 属 A 7 B A E

所 属 カタール航空  
型 式 ボーイング式777-300型  
登録記号 A7BAE  
発生日時 平成22年8月30日 21時55分ごろ  
発生場所 関西国際空港滑走路24Rの進入端の北東約3.8nm、高度約  
1,000ft

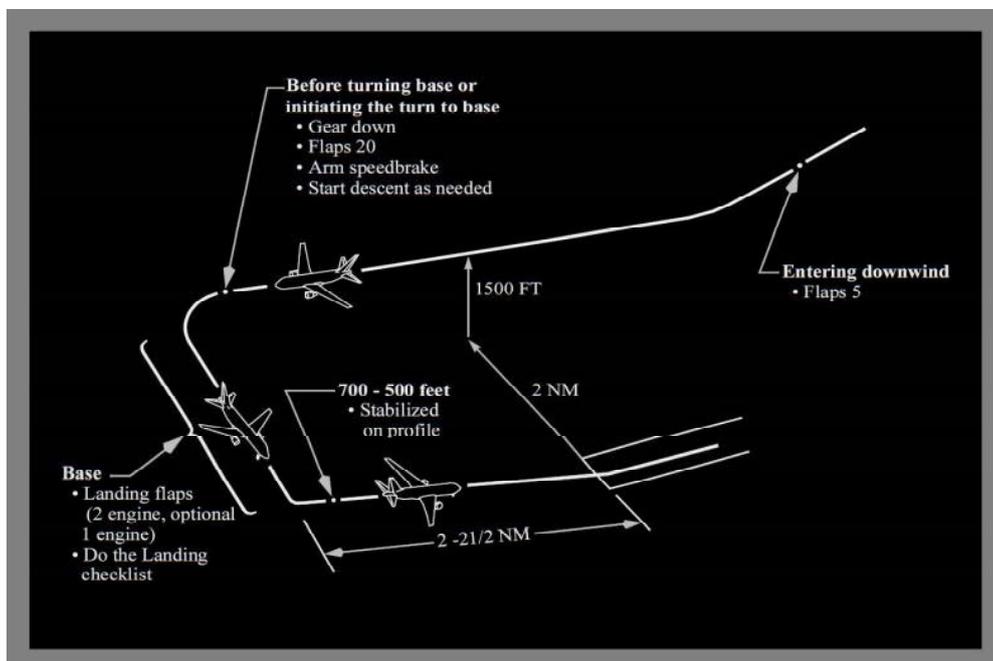
*Visual Traffic Pattern*

- (1) 2.1.2の口述によれば、機長及び副操縦士は、24Rが閉鎖されていることを認識していたものと推定される。
- (2) 2.9.4(2)に記載したとおり、標準的な場周経路の幅は2nmとなっているが、2.1.2(2)の口述によれば、副操縦士は余裕をもって進入しようと考え、4～5nm幅の場周経路をとることにしたものと考えられる。しかしながら、副操縦士は、場周経路の幅を標準よりも大きくとったことにより、自ら降下やフラップ操作等のタイミングの修正に通常より多くの注意を払いながら操縦し

- (1) 2. 1. 2(1)の口述によれば、機長は夜間の視認進入は難しいと考えており、「大丈夫か」と副操縦士に尋ねたり、副操縦士が「Flap 30」を指示した時点でこれを否定した。これらのことから、機長は不安を感じていた副操縦士の操縦に気をとられてPMの役割を十分果たせず、適切なチェック機能が働かなかつた可能性が考えられる。
- (2) 2. 9. 4(2)に記載したとおり、場周経路の幅を約2 nmにして飛行すれば、フラップ及びギア操作、降下のタイミングなどについて、機長と副操縦士との間で齟齬は生じにくい。場周経路の幅を広くとったことにより、これらに

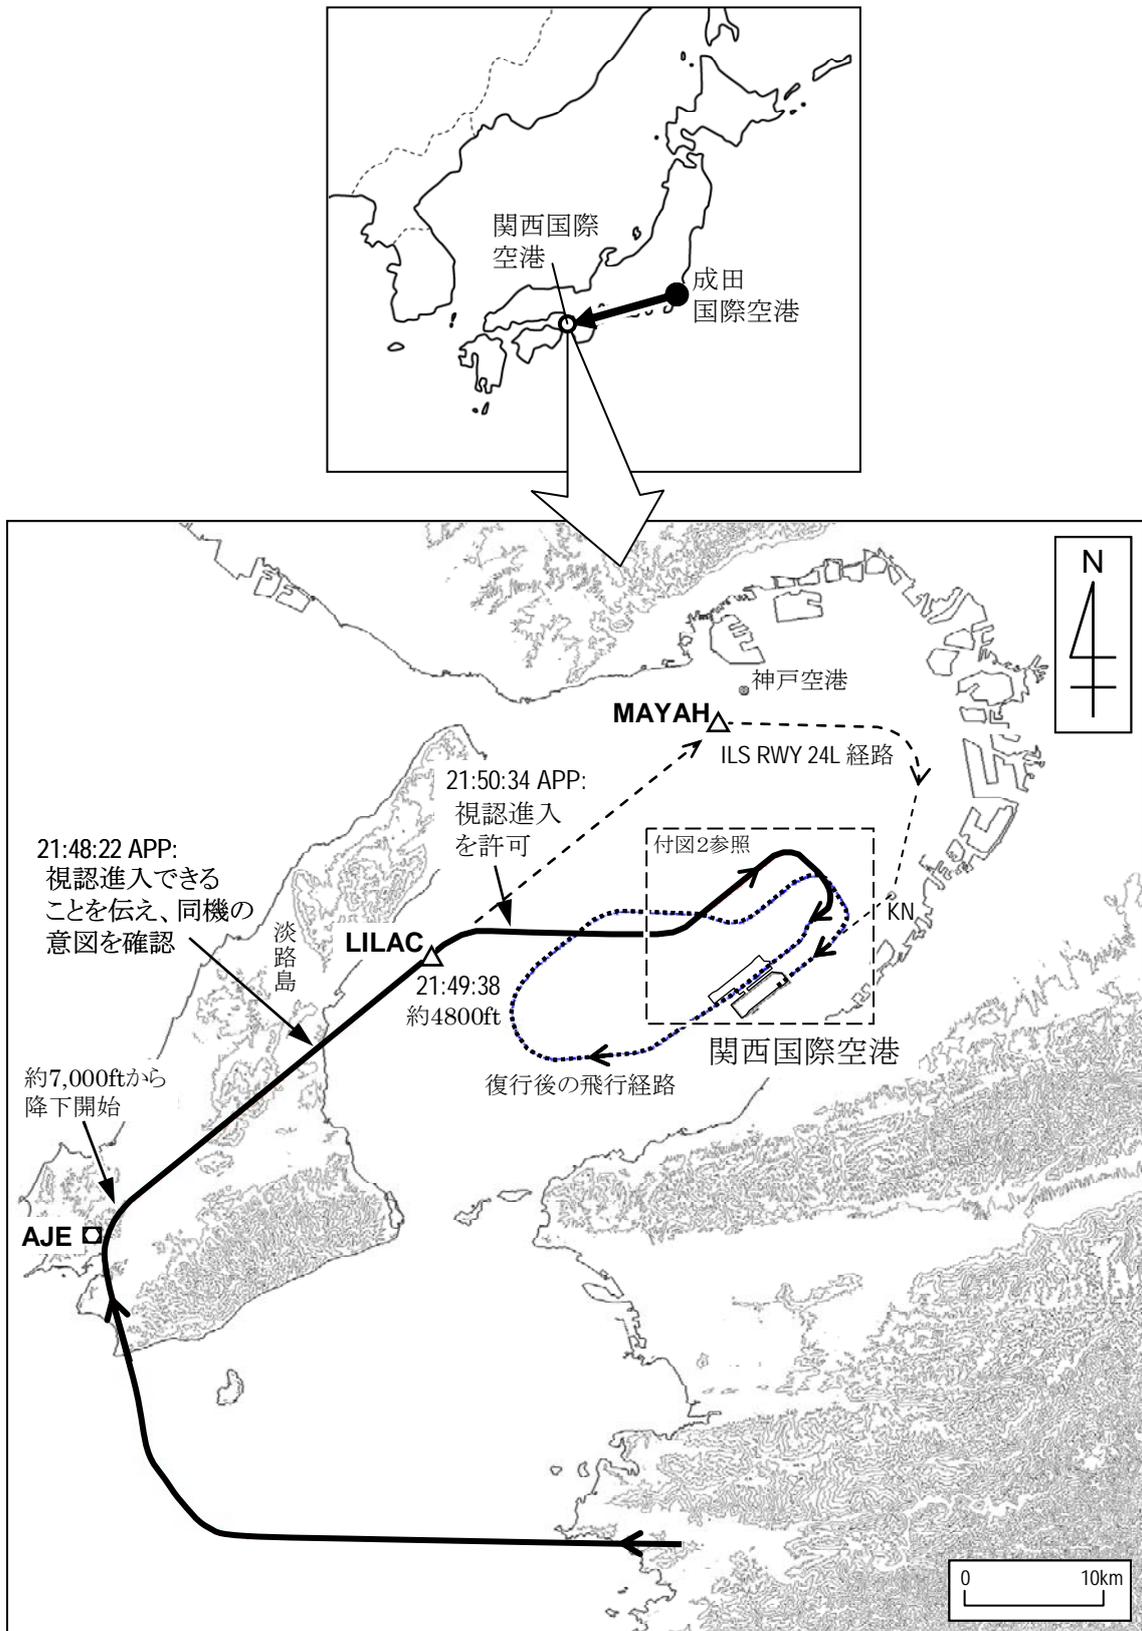
付図1 推定飛行経路図（1）

- (4) その後、副操縦士は、2 4 Lと思い込んだ滑走路のファイナルへ会合させるにはオーバーシュート気味だったので、オートパイロットをオフにして、閉鎖されている2 4 Rへ進入したものと考えられる。
- (5) 副操縦士が余裕を持って飛行するために場周経路の幅を2. 9. 4(2)に記載した標準的な場周経路の幅より広くとったこと自体は、滑走路誤認の直接的要因ではないと考えられる。しかし、場周経路が海上で、かつ夜間で参照できる目標が限られる状態の視認進入であり、同機が飛行したダウンウインドが2 4 Rの標準的な場周経路付近となったため、ダウンウインド上で滑走路が機体の後方となり一旦見えなくなった後ベースへと旋回した際に、通常見える位置付近にある滑走路とP A P Iが目に入り、その滑走路を着陸すべき滑走路と思い込み、2 4 Rに誤って進入したものと考えられる。

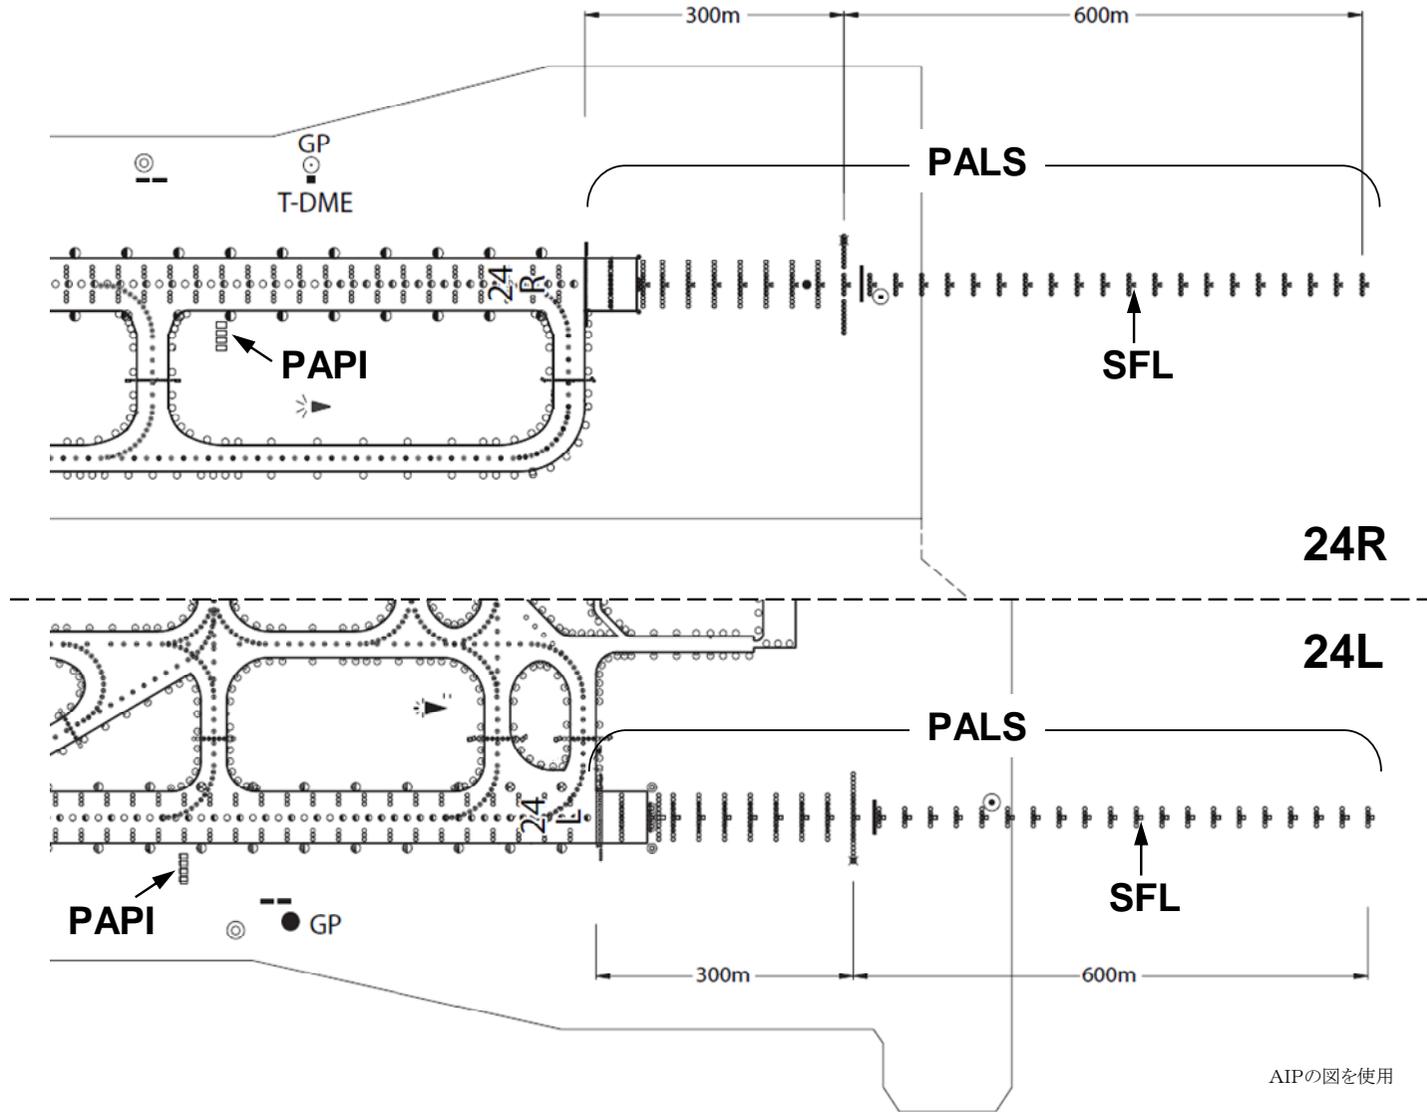
付図3 灯火配置図及び名称

SFLは21時52分～21時53分の間点灯し、PALS及びPAPIは、21時52分～21時56分の間点灯していた。

滑走路灯及び接地帯灯は工事作業などの安全確保のため点灯していたが、滑走路中心線灯は消灯していた。

- (1) 2.9.6に記述したとおり、照明職員は、消灯しているPALS及びPAPIを点灯する場合に、管制官に通報することとされている。しかし、2.1.4の口述によれば、本重大インシデント発生当時には、PALS及びPAPIの点灯を含む灯火操作卓の操作権が管制官から照明職員に渡されており、かつ、管制官から事前通報を省略する連絡がなされていたことから、照明職員は管制官に通報することなく、灯火を点灯させたものと推定される。
- (2) 2.7.2に記述したとおり、同機が場周経路のダウンウインドを飛行していたとき24RのPALS及びPAPIが点灯した。海上で参考となる目標がない状況でPAPIが点灯していたことが、機長及び副操縦士が24Rを24Lと思い込んだことの誘因となったものと考えられる。
- (3) 2.1.3(2)の口述によれば、照明職員にPALS及びPAPIの点灯の操作権を移管し、点灯の事前通報の省略を行う場合、航空機が滑走路を誤認することがないように、管制官は航空機の動きに注意を払っている。しかし、閉鎖滑走路における進入関連灯火の消灯は誤進入を防ぐ有効な手段であるため、管制官により事前通報を省略する運用が行われることなく、同申し合わせに沿って運用すべきであった。
- (4) 2.9.6に記述したとおり、同申し合わせは、東京国際空港で発生した事案における管制官側の安全対策として、同空港が滑走路1本で運用されていた平成17年に締結されたものである。滑走路が1本的时候には、滑走路が閉鎖されれば着陸する航空機はないため、事前通報をする必要がないことから、同申し合わせにかかわらず、管制官が事前通報を省略する運用を行うこともあったと考えられる。同空港に2本目の滑走路が整備された時点で、閉鎖されている滑走路の他に運用している滑走路がある状況となり、誤進入が発生する可能性が生じた。このような状況の変化を踏まえれば、管制官に対して同申し合わせの趣旨を再徹底する必要があった。

「閉鎖滑走路の進入灯及び進入角指示灯を消灯することの再確認」、「航空照明グループとの申し合わせによる対応の徹底」について、特に、航空照明部署との申し合わせの再徹底として、灯火操作権を照明職員へ委譲している場合、灯火の点灯の事前通報とは調整を含むものであり、通報があった場合は、管制官が交通状況を考慮し点灯の可否・時期を照明職員へ伝えること、視認進入について注意すること及び今後も外部監視の大切さを再認識することなどを管制官に周知した。

また、同申し合わせの閉鎖滑走路にかかる灯火操作権が照明職員に委譲されている場合の灯火の点灯について、「事前に通報する」から「管制官と調整すること」へ、及び管制官は閉鎖滑走路における灯火点灯要請を受けた場合の対応として「管制官が適切な時期を選ぶなどすること」に改訂した。

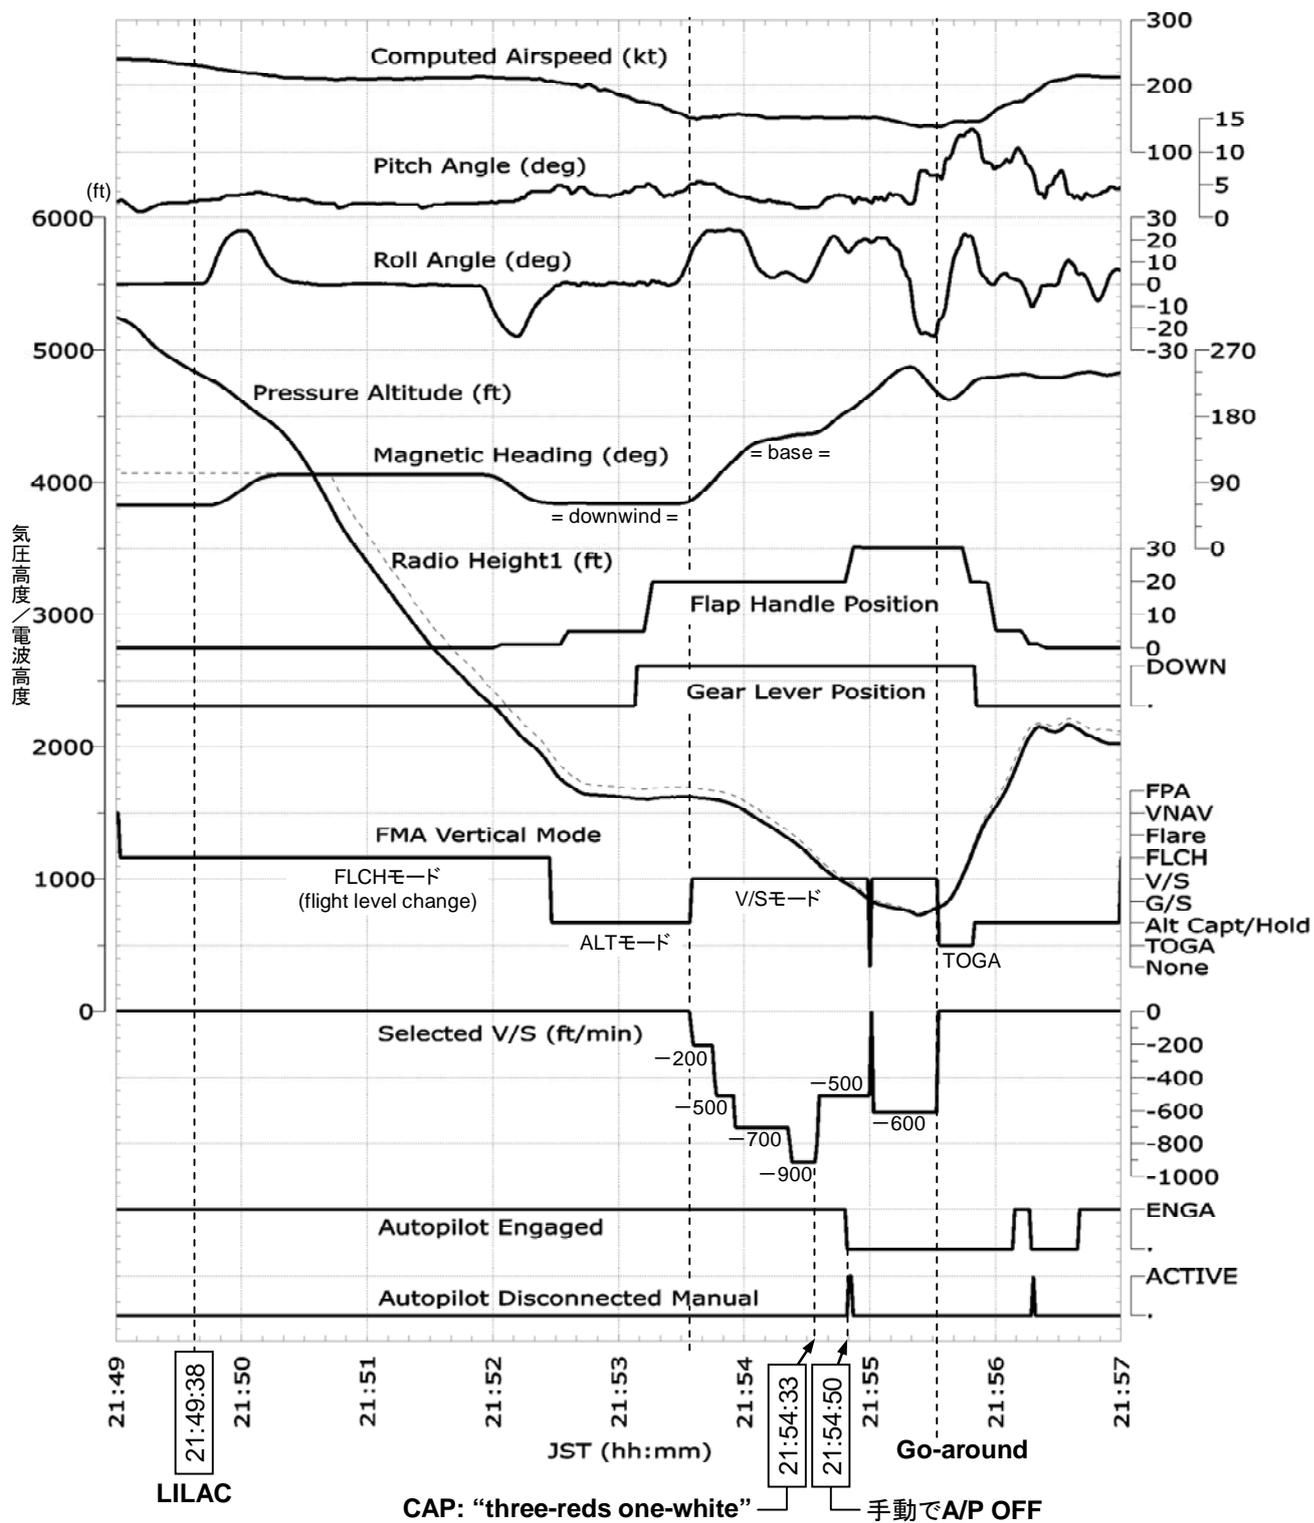
# 付図5 DFDRの記録

- (3) D F D Rの記録によれば、同機は、ベースへの旋回を開始する時点（5 3分3 5秒）でオートパイロットがV / Sモードに変更されて降下を開始した。場周経路の幅を広くとっており、また、この時点では滑走路が機体の後方に位置するので、同機からは見えておらず、海上で参考となる目標もなかったため、降下率を2 0 0 fpmとし、ゆっくり降下しようとしていたものと考えられる。

その後、見えてきた滑走路の適切な進入角に合わせるために、降下率を5 0 0 fpm、7 0 0 fpmさらに9 0 0 fpmへと徐々に増加させていったものと考えられる。2. 1. 1に記述したとおり、2 1時5 4分3 3秒に機長が「three reds one white」と発声したが、これはP A P Iが「赤赤赤白」に見える（進入高度がやや低い）ことを示しているものと推定され、このとき副操縦士はP A P Iを見て降下率がやや大きいと判断して、9 0 0 fpmから5 0 0 fpmに選択し直したものと推定される。
