AI2012-1

航空重大インシデント調査報告書

I ユナイテッド航空株式会社所属 N219UA

運輸安全委員会

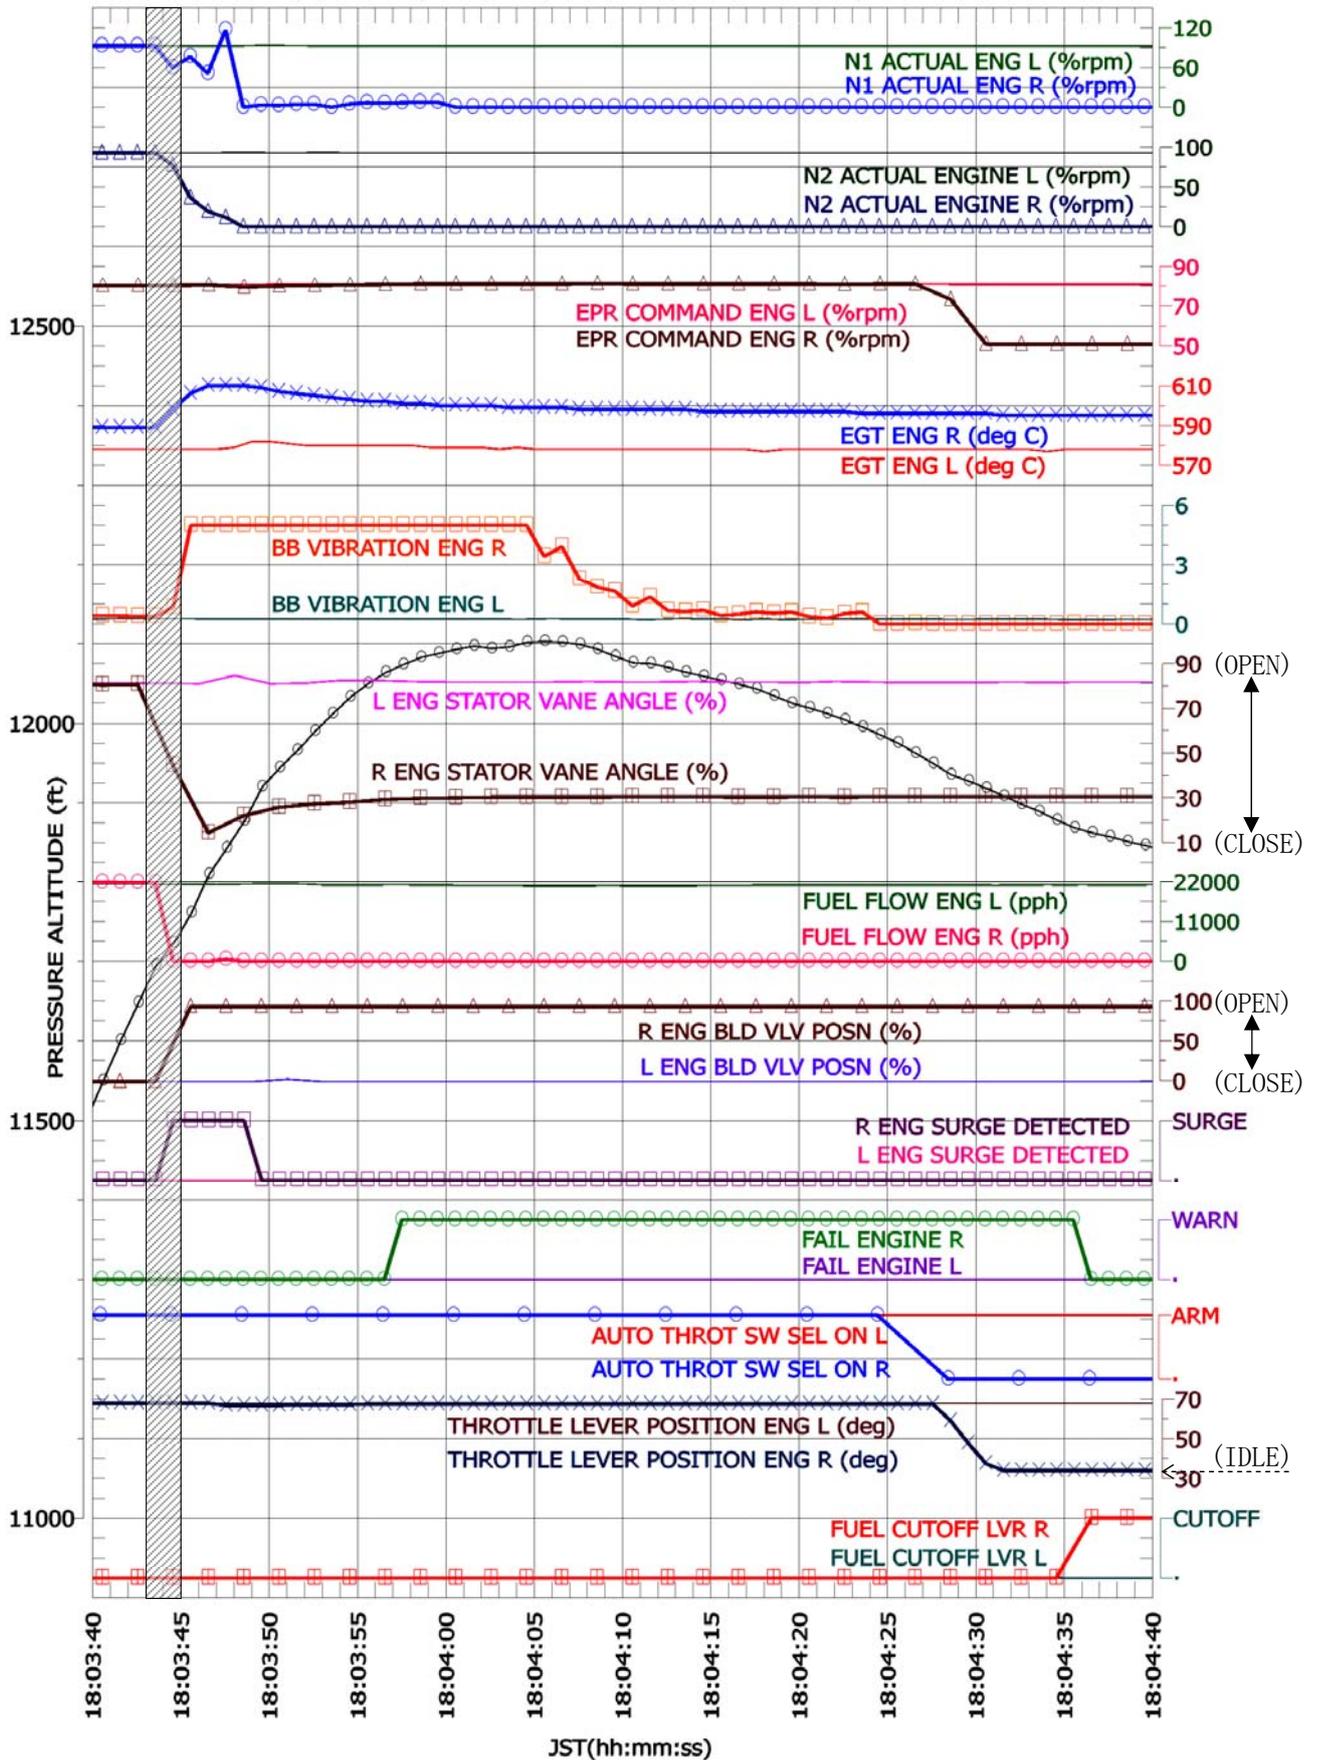
付図2 DFDRの記録

- 17時58分ごろ 同機は成田空港滑走路16Rから離陸した。
- 18時03分43秒 高度約11,700ftにおいて、同機の右エンジンのバリ
～45秒 アブルステーターベーン（以下「VSV」という。）^{*1}が閉
じる方向へ変化し始めた。また、右エンジンの排気ガス温
度（EGT）が上昇し、振動が発生、ブリードバルブ^{*2}が
開き、低圧コンプレッサー（以下「LPC」という。）の
回転数N1及び高圧コンプレッサー（以下「HPC」とい
う。）の回転数N2が下がり始め、燃料流量が0になった。
- 同 04分07秒 同機は、東京ターミナル管制所（以下「デパーチャー」と
いう。）に対し、エンジン故障のため成田空港へ引き返す
予定であることを通報した。
- 同 04分20秒 同機は、デパーチャーに対し緊急事態を宣言した。
- 同 04分27秒 同機の右エンジンのスロットルレバーが、アイドル位置に
なった。
- 同 04分35秒 同機の右エンジンの燃料カットオフレバーが、カットオフ
となった。
- 同 09分25秒 同機は、デパーチャーに対し燃料投棄の開始を伝えた。
- 同 46分ごろ 同機は、成田空港滑走路16Rへ着陸した。

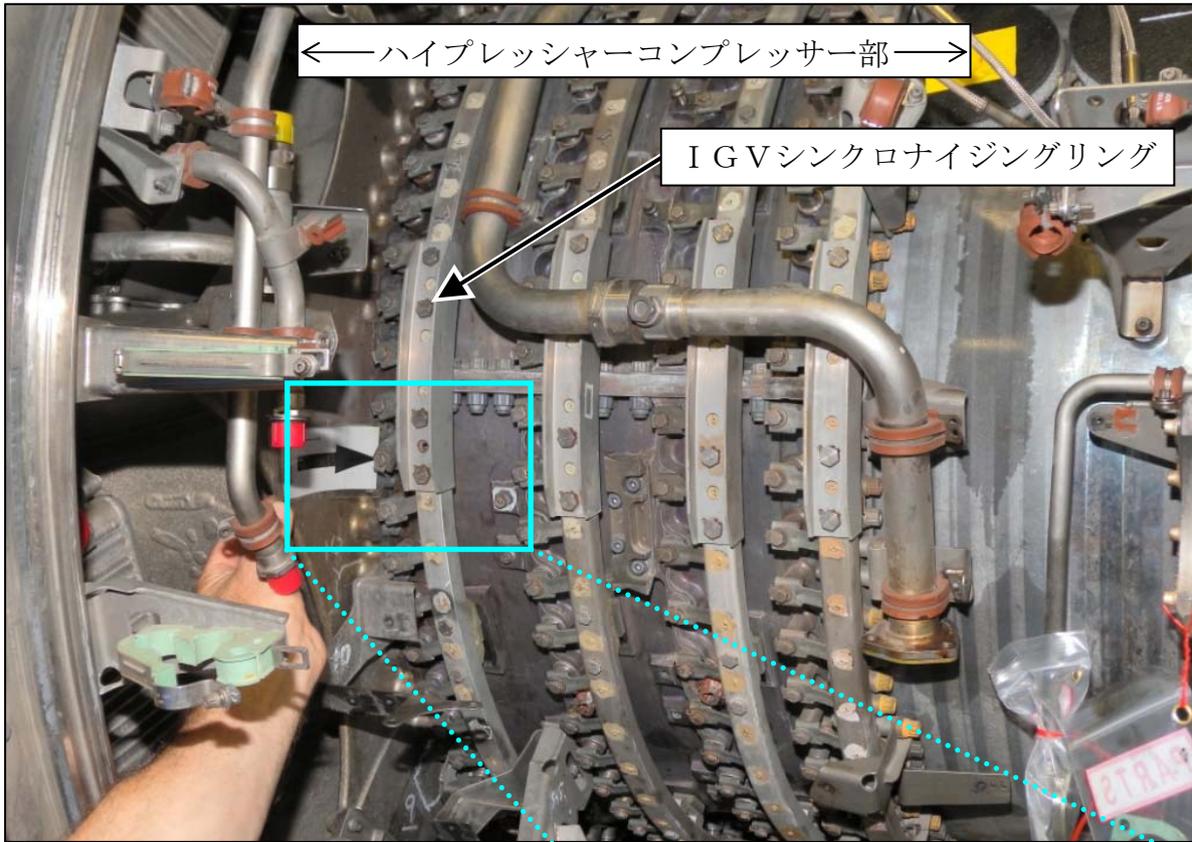
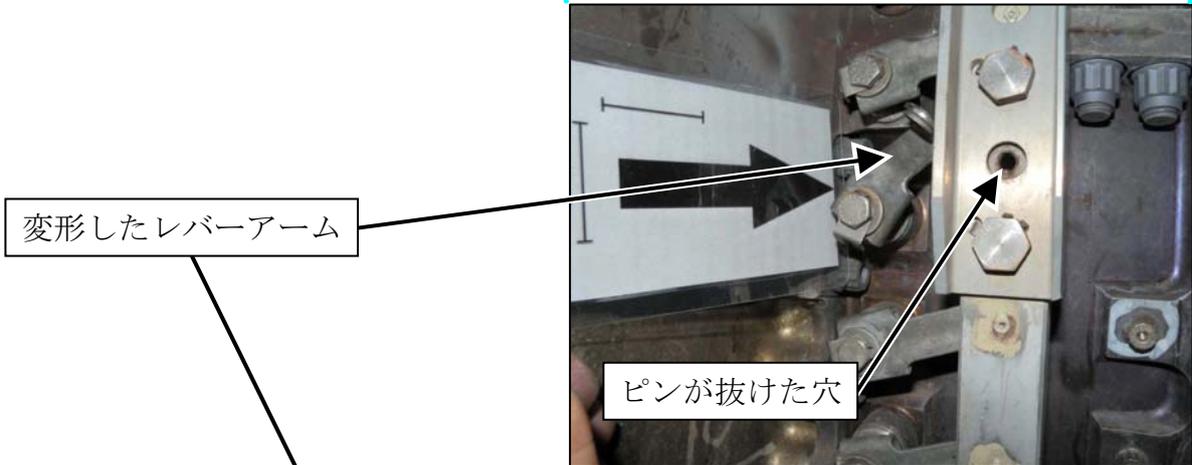
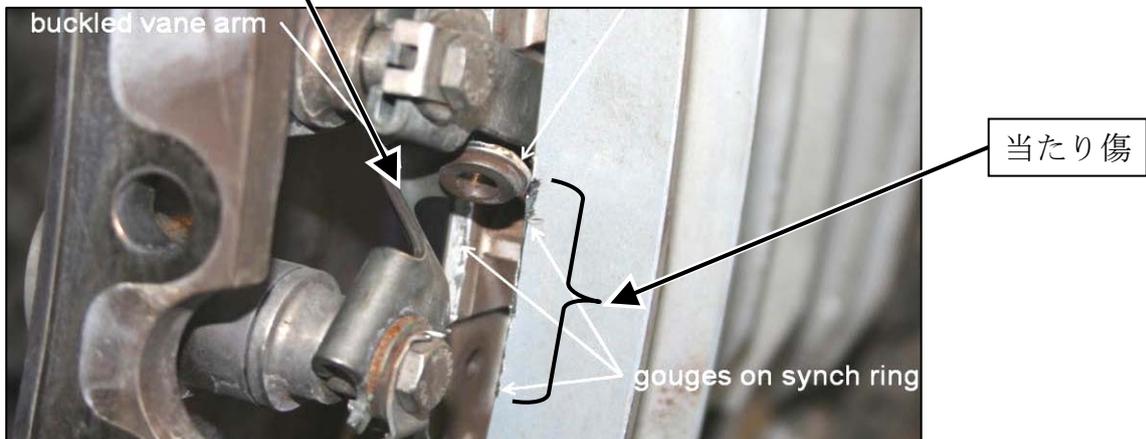
写真2 HPC部

HPCは回転しなくなっており、その内部を検査用の穴からボアスコープにより調査したところ、内部には粉塵状のものが付着しており、ブレードやペーンの破損が見られた。検査用の穴の中には、付着物で塞がっており、内部がのぞけないものがあった。燃焼室の前方にあるディフューザー部及び高圧タービン内部には粉塵状のものが一面に付着していた。

- (1) L P Cの第4段ローターブレードの全ての後縁部にかなりの損傷があった。第4段ベーンの後縁部ほとんどに、切り傷があった。
- (2) H P CのV S V及びローターブレードが、全て損傷を受けていた。
- (3) H P CのV S Vの中で最前方にあるインレットガイドベーン（I G V）につながっているアームの73番（後方から見て右端部が39番で、時計周りに数える）がZ型に変形していた。リングには、アームとの干渉によるとみられる接触痕があった。73番アームとリングを連結していた同型ピンが、抜けてなくなっていた。
同型ピンは取付時に端部を広げてリングに永久結合してあり、2か所の溶接で結合を確実にしていたが2か所とも破断していた。溶接の破断面と穴部には、腐食があった。
- (4) H P C第5段ローターブレード40枚のうち、3枚だけが取付部に残っており、その他は取付部で破断していた。
- (5) H P C第5段V S Vの約半数が取付部から破断しており、残りは全て回転方向に曲がっていた。
- (6) 全てのH P C第6段ローターブレードが破損し、その約半数が外側部が破断しており、全て反回転方向に曲がっていた。10枚のブレードはルート部も残っていなかった。
- (7) H P C第6段及び第7段のV S Vは、全ての前縁と後縁に裂傷や打痕があったが全て残っていた。
- (8) H P C第7段ローターブレードは約半数がかなり破損していたが、全てのブレードが残っていた。また、全て反回転方向に曲がった状態で残っていた。

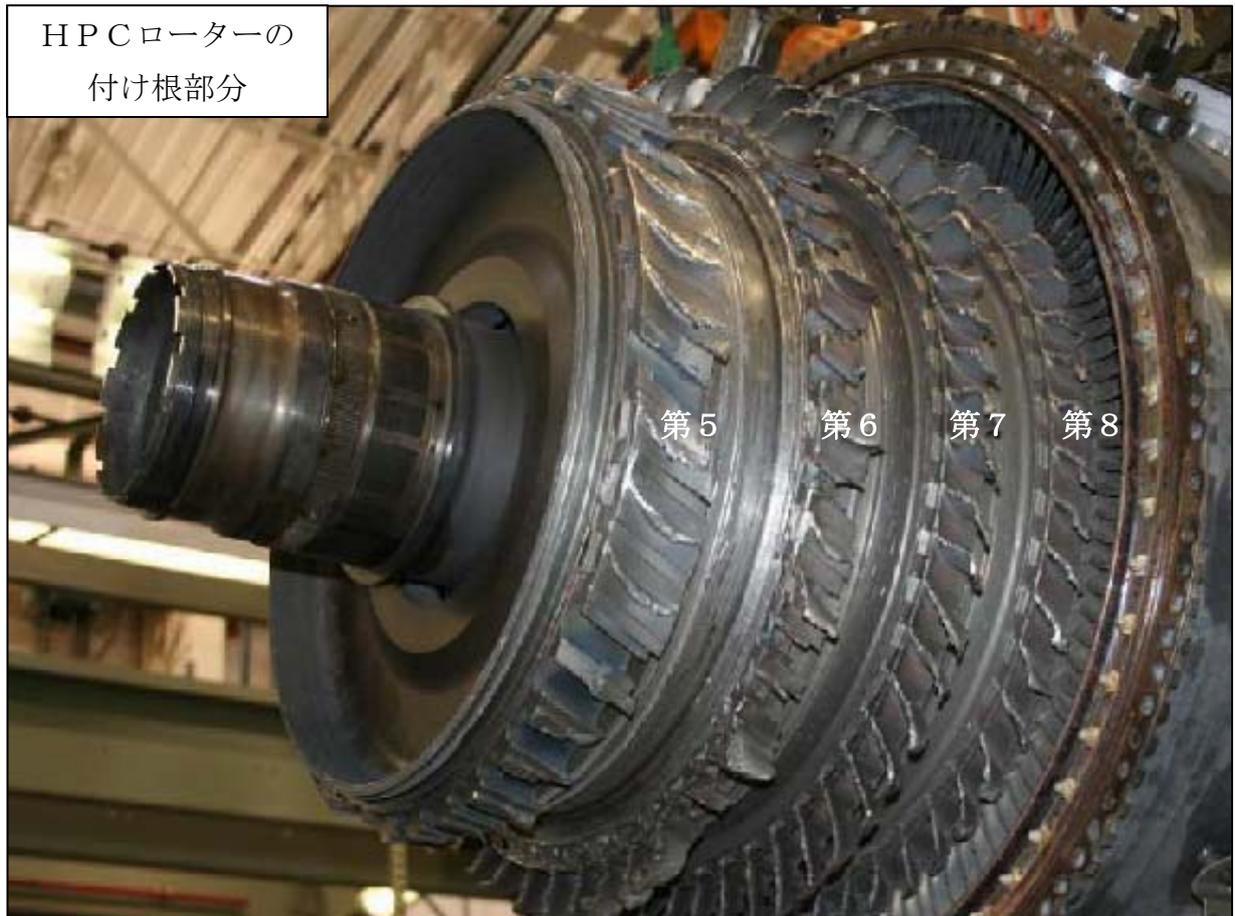
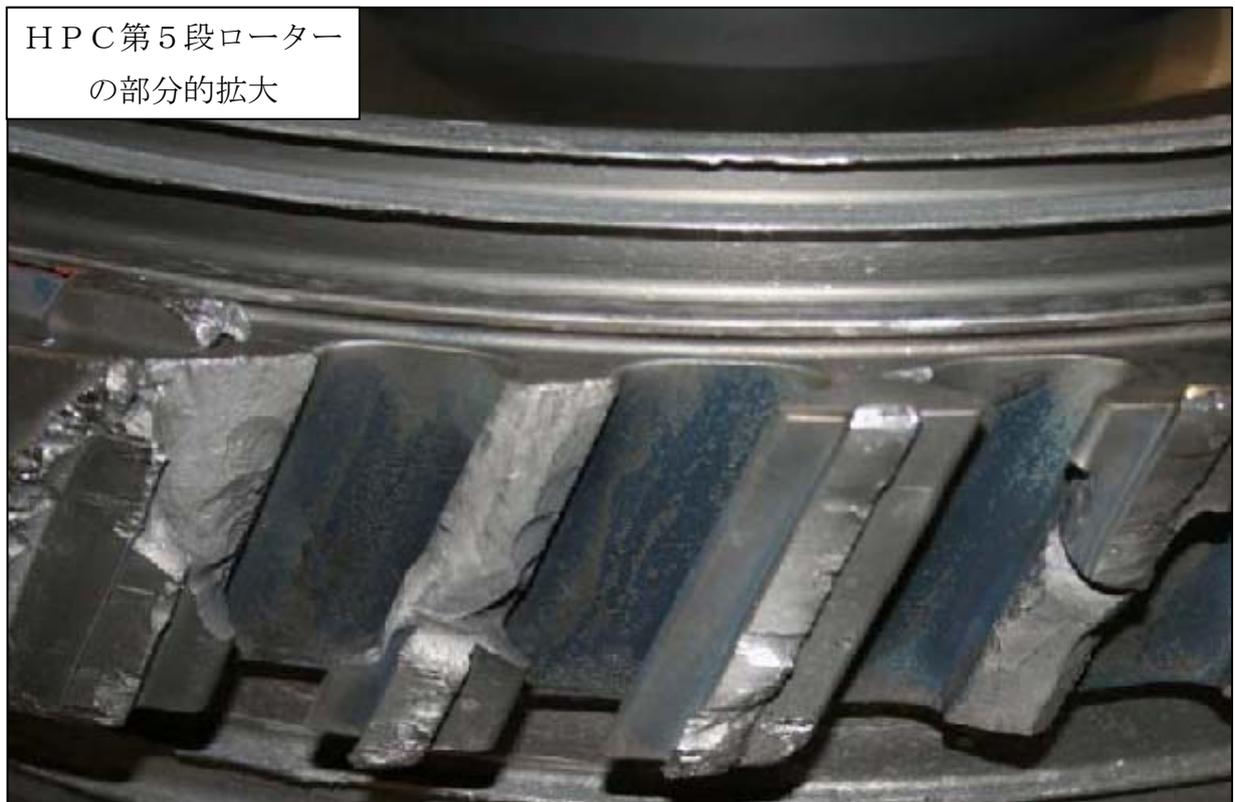
写真3 HPC内部の破損状況

本重大インシデントは、H P CのI G Vのうちの1枚のベーンが制御不能となって閉止位置に移動したことによるものと考えられるが、その原因は、H P CのI G Vアームの同型ピンの破損によるものと推定される。この1枚のベーンは、閉止した状態ではH P C内部の空気流の障害物となる。H P CのI G Vの下流には、H P C第5段ローターブレードがあり、このブレードは、I G Vからの通常の均質な空気流ではなく、閉止したベーンに起因する脈動空気流にさらされた。H P Cは約10,000 rpmで回転しており、H P C第5段ローターブレードが受ける脈動は10,000回/分となって、疲労破損するまで振動する原因となる。疲労破損の証拠を発見するためには、H P C第5段ローターブレードを詳細に分析することを推奨する。

全ての第5段ローターブレードが破損しており、そのうち数個の取付部がなくなっていた。2個の取付部は、高周波疲労を示す痕跡がはっきりと見えた。数個の第5段のHPCディスクラグ部（ブレードを固定する出っ張り）は破損し、分離していた。

後方から見て2時位置の1個のリングのランナーが破損していた。上下シンクロナイジングリング及び同型ピンに他の破損箇所はなかった。約半分のVSVが破断して無くなっていた。残っていたVSVは、回転方向に激しく曲がっていた。HPCの下流にあるローターブレードとベーンは、かなり破損していた。

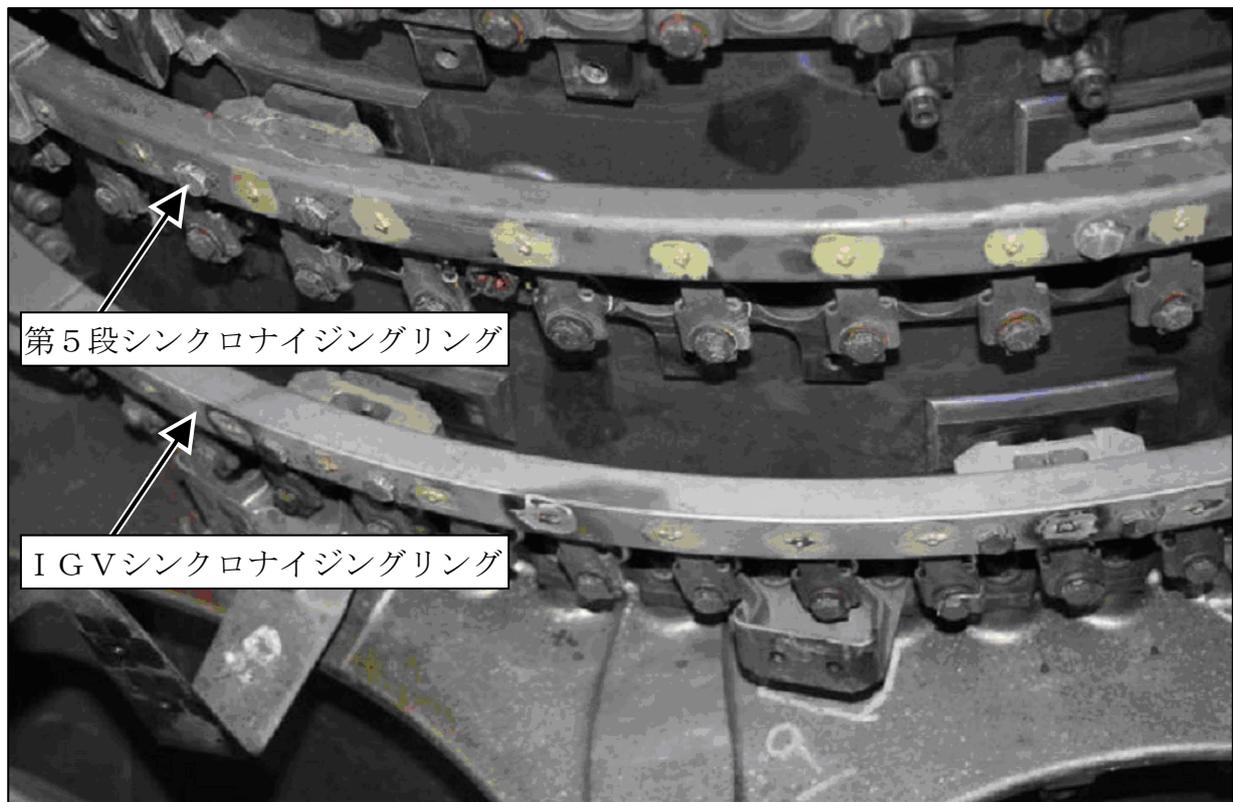
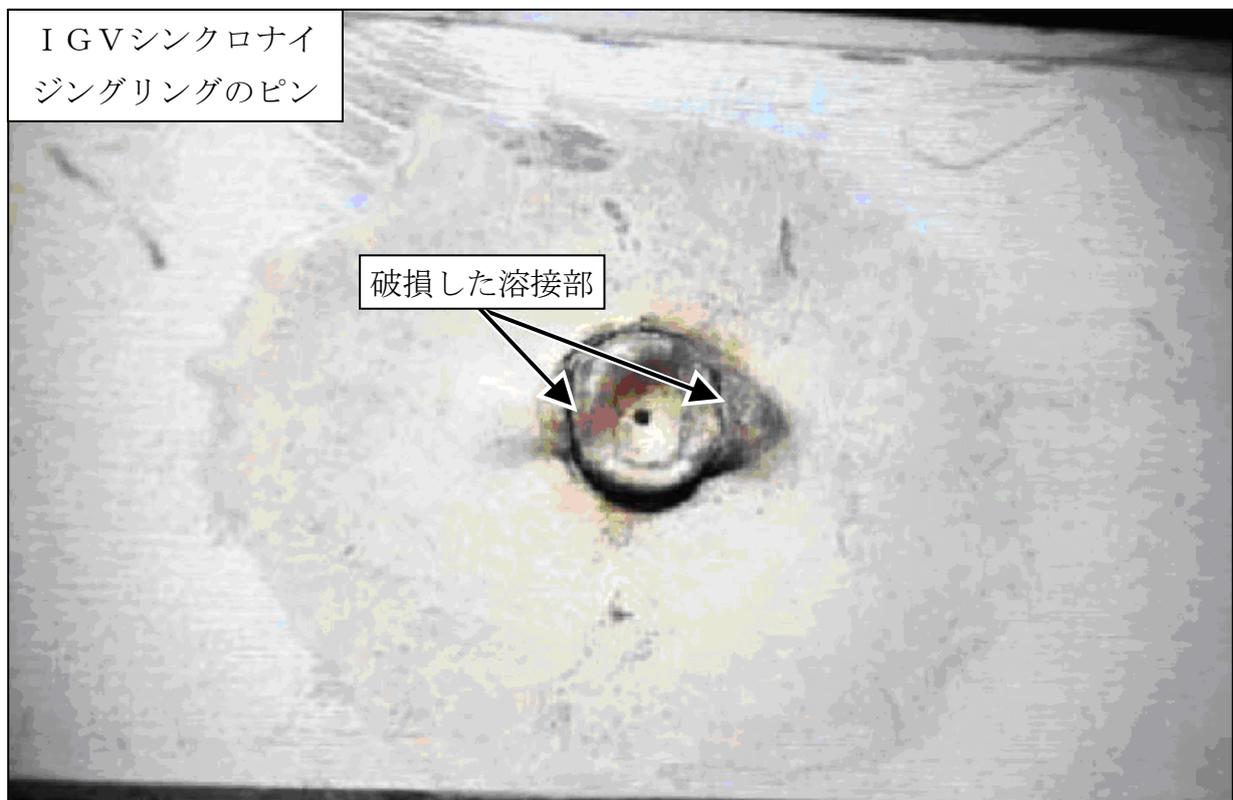
写真4 (上) シンクロナイジングリングの状況
(下) ピン溶接部の亀裂

下部IGVリングの顕微鏡による調査では、同型ピン36個のうち9個(46、49、51、55、62、63、65、67、74番)は溶接部が破断しており、同型ピン穴の中で回転した。残りは、45、60、74番を除き、程度の差はあるが溶接部に様々な規模の亀裂があった。無くなっていたピン(73番)の位置の穴は、僅かに楕円形になっていた。

顕微鏡により溶接部の亀裂の開口部を調査したところ、擦れによる機械的な損傷のない部分は主に内部における樹枝状の破断（以下「凝固割れ」*6 という。）の特徴を示していた。エンジン作動時の熱の影響下での疲労破断は、過大応力によるものではなく凝固割れによるものと見られる。

68、69、72、73 番の同型ピン穴部と溶接部を通る断面について、金属組織学的な調査をした。溶接には正しい溶接材が使用されていた。溶接部の高さや長さは、規定値に適合していた。収縮による空洞を除いて、溶接部の一般的な微視的構造は健全であった。亀裂は溶接部の切れ目から始まっていた。この亀裂は、主に凝固割れだった。

分析した結果、下部IGVリングは過去に修理され、特にアームの同型ピンの交換が行われたことは明らかである。回転防止のための溶接を行う前には、同型ピンとピン穴には隙間のないことが必要である。73番アームは同型ピンとリングをつなぐ溶接部の収縮による空洞から亀裂が入ったようであり、同型ピンの回転を防止する機能を損ない、リングが動くときに同型ピンがピン穴の中で回転して同型ピンとピン穴は徐々に摩耗した。摩耗が進展して同型ピンが落下するに至り、アームがリングから外れた。その後、アームはリングに沿って円滑に動かないことにより、リングとの間でアーム端部が曲げられて固着した。73番IGVは、空気流に対して約90°の位置に固着した。その後、HPC第5段のローターが高周波疲労により破損し、その結果、エンジン内部の大規模な破壊に至った。

ンがあったこと、溶接部の亀裂数か所には隣接する金属との境界付近において収縮による空洞が見られたこと、また溶接部の亀裂の開口部を調査したところ凝固割れが見られたことなどから、同型ピンのフレア及び溶接作業が適切に行われていなかった可能性が考えられる。

このことについては、3.6に記述したとおり、リングの修理時に同ピンのフレア及び溶接作業が適切に行われなかった可能性が考えられることから、航空機及びエンジン使用者は、エンジン製造者が指定した方式に従った修理が確実に行われるような体制の構築に努めるべきである。
