# 航空重大インシデント調査報告書

平成24年 1 月 27 日

Ⅱ エアーニッポン株式会社所属 J A 5 5 A N

所 属 エアーニッポン株式会社  
型 式 ボーイング式737-800型  
登録記号 JA55AN  
発生日時 平成22年10月26日 13時38分ごろ  
発生場所 北海道旭川市の東約30km、高度約6,800ft

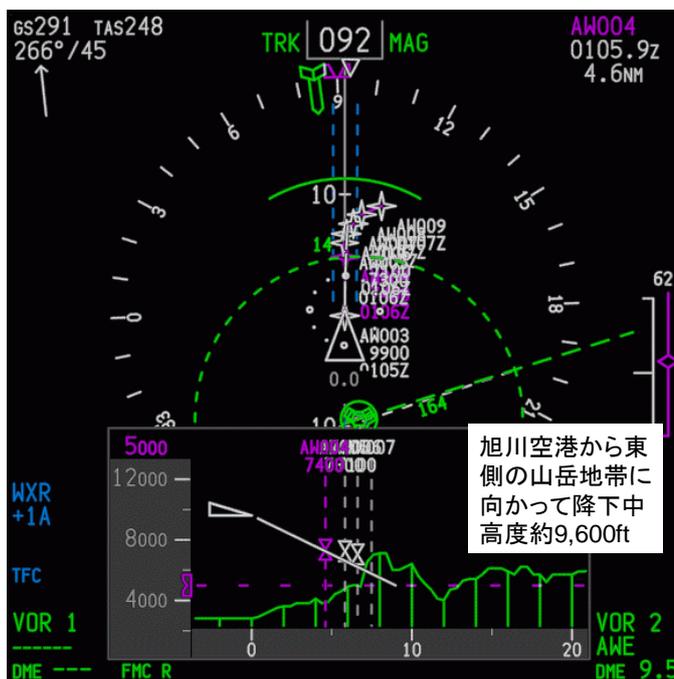
図A 副操縦士側ND-1

- (1) 旭川空港上空から東側の山岳地帯に向かって降下中、高度約10,800ftでも、副操縦士側のNDには、AWEから6.3nm付近で、20nmレンジを選択したVSDに地形（前方の山）が表示された。(図A参照)

高度約8,100ft、AWEから12.7nm付近で、10nmレンジを選択したVSDに表示されている地形の頂部が黄色に変化し

始めた。このとき、NDはWXRモードのままであった。

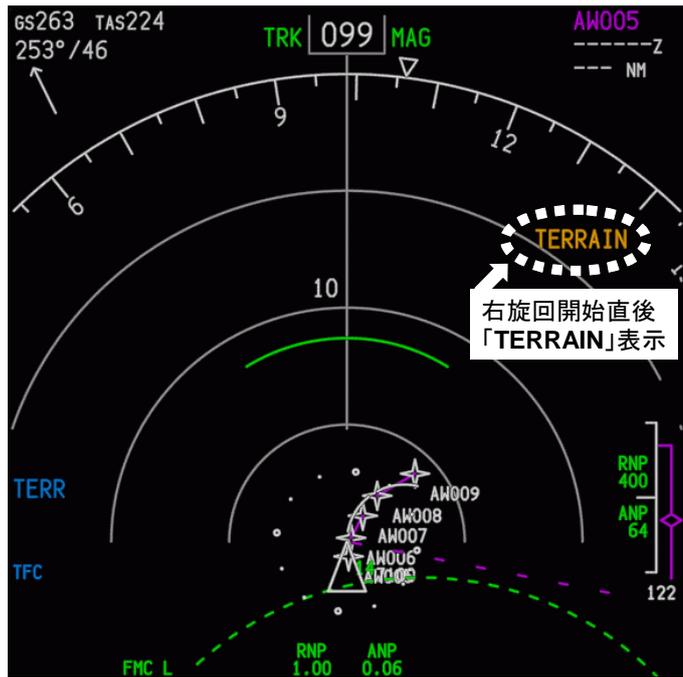
図B 機長側ND -1

- (2) 機長側のNDは、磁針路090°から右旋回を開始した直後の磁針路099°付近で、黄色の「TERRAIN」(EGPWSの「Caution Terrain」注意喚起)が表示され、同時にWXRモードからトレインモードに切り替わった。(図B参照)

約5秒後の磁針路109°付近から、NDに黄色の地形が表示され始めた。

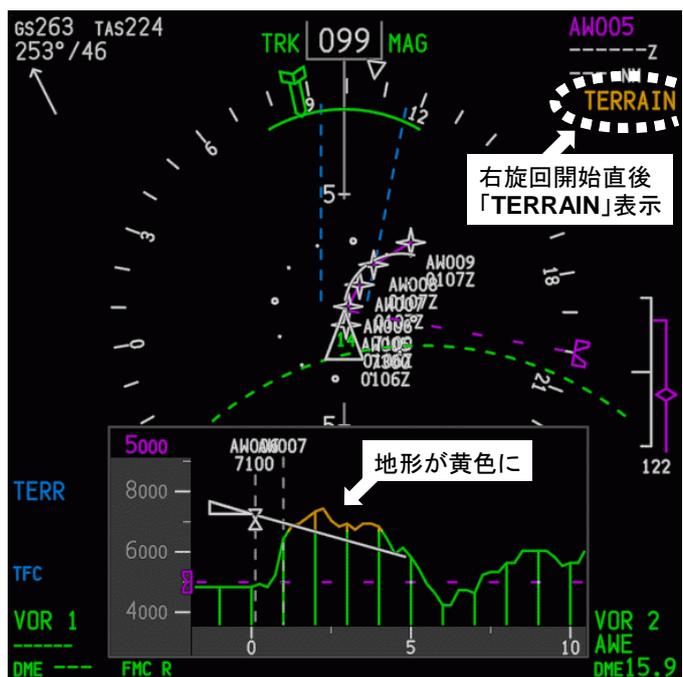
図C 副操縦士側ND -2

- (3) 上記(2)と同じ頃、副操縦士側のNDでは、右旋回を開始した直後の、高度約7,200ft、AWEから15.9nm、磁針路099°付近で、黄色の「TERRAIN」が表示され、同時にWXRモードからトレインモードに切り替わった。VSDに表示される黄色の地形は2nm以内に迫っていた。(図C参照)

AWEから16.3nm、磁針路109°付近から、NDに黄色の地形が表示され始めた。

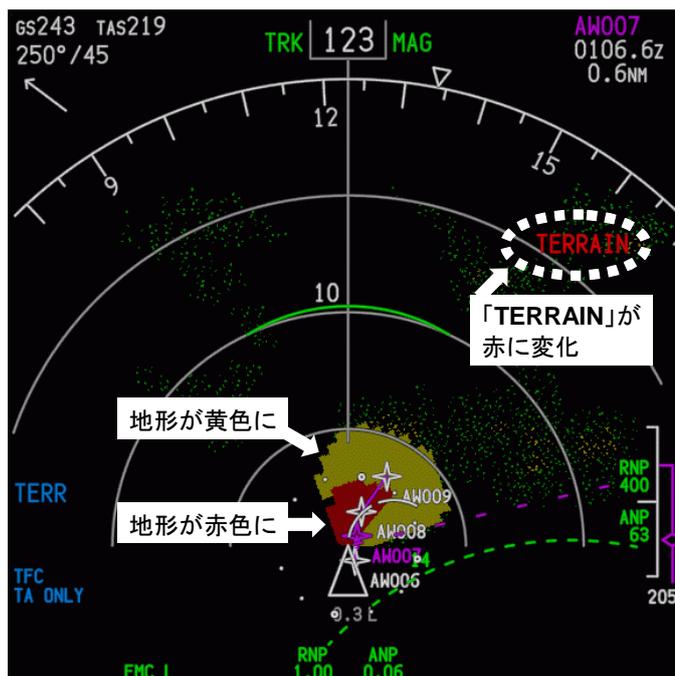
図D 機長側ND-2

- (4) 機長側のNDは、磁針路 118° 付近から、NDに表示されている「TERRAIN」の文字色が赤（EGPWSの「Terrain」警報）に変わり、磁方位121° 付近から地形が赤色で表示され始めた。（図D参照）

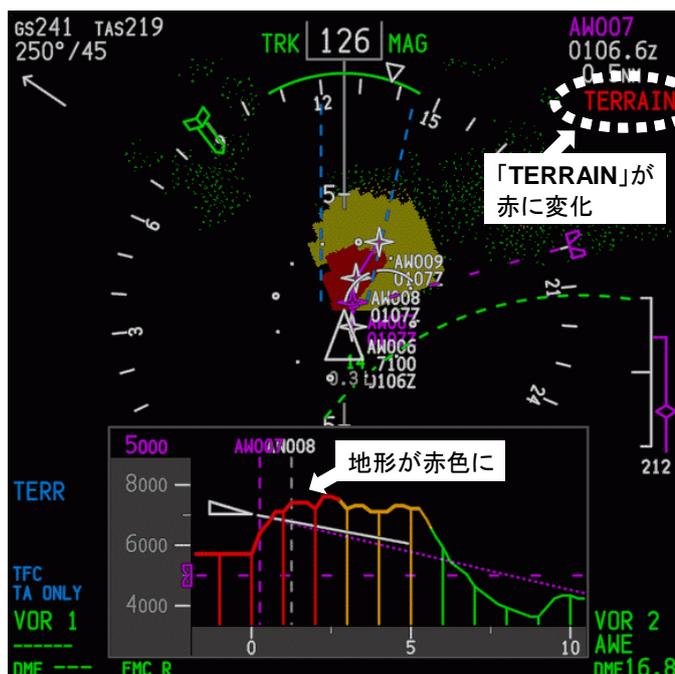
図E 副操縦士側ND-3

- (5) 上記(4)と同じ頃、副操縦士側のNDでは、AWEから16.6nm、磁針路119° 付近から、NDに表示されている「TERRAIN」の文字色が赤に変わり、AWEから16.8nm、磁針路126° 付近からVSDの地形が赤色で表示され始めた。（図E参照）

回避操作が行われ、十数秒後に赤色の「TERRAIN」表示及び地形が表示から消えた。

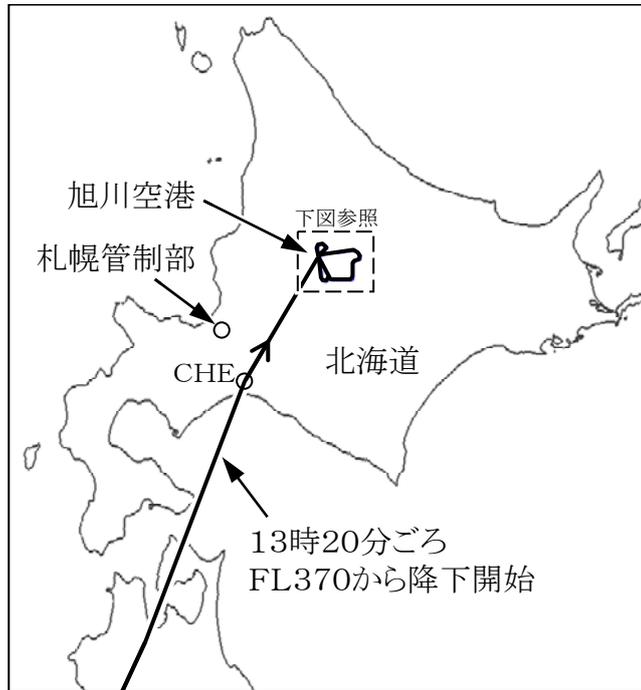
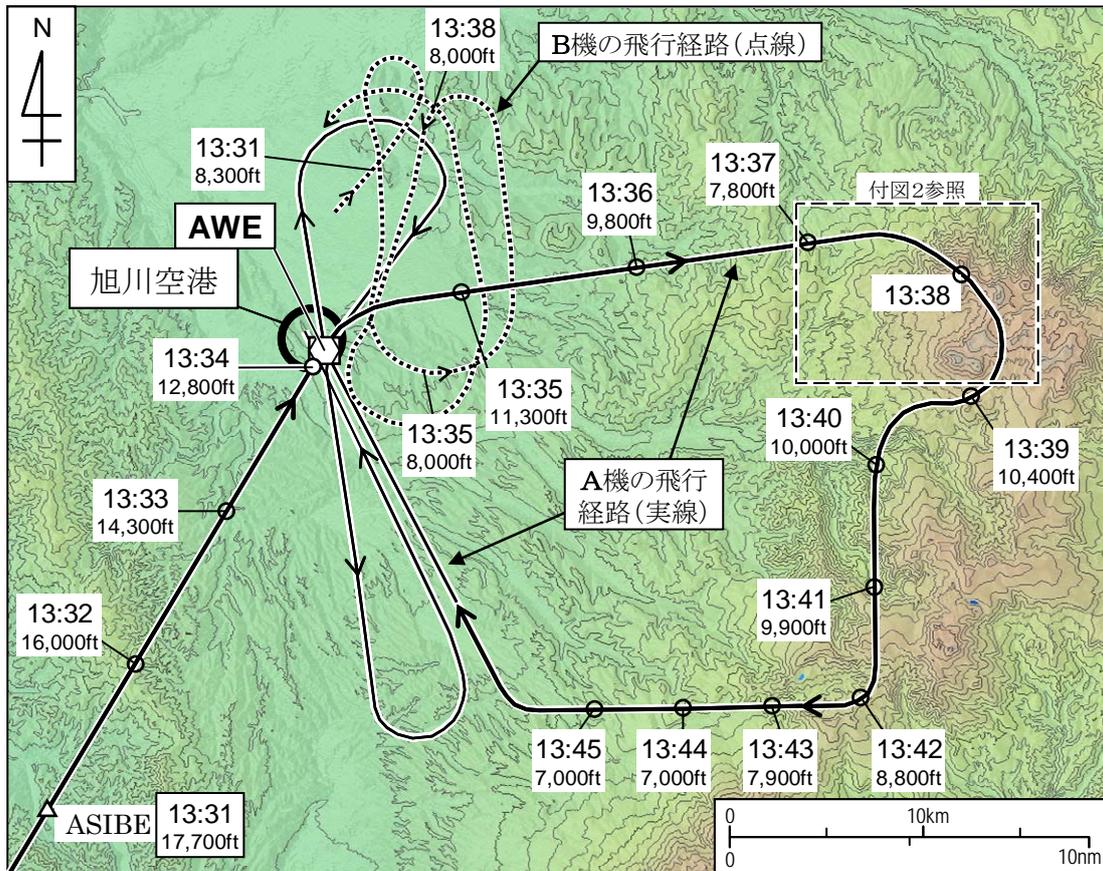
付図1 推定飛行経路図(1)

高度は旭川空港のQNHで補正した気圧高度(100ft単位に丸め)

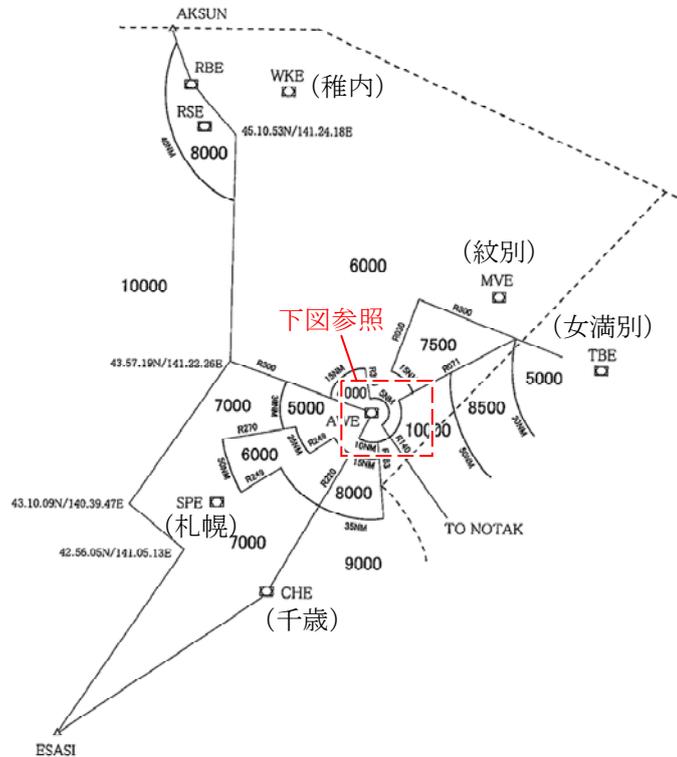
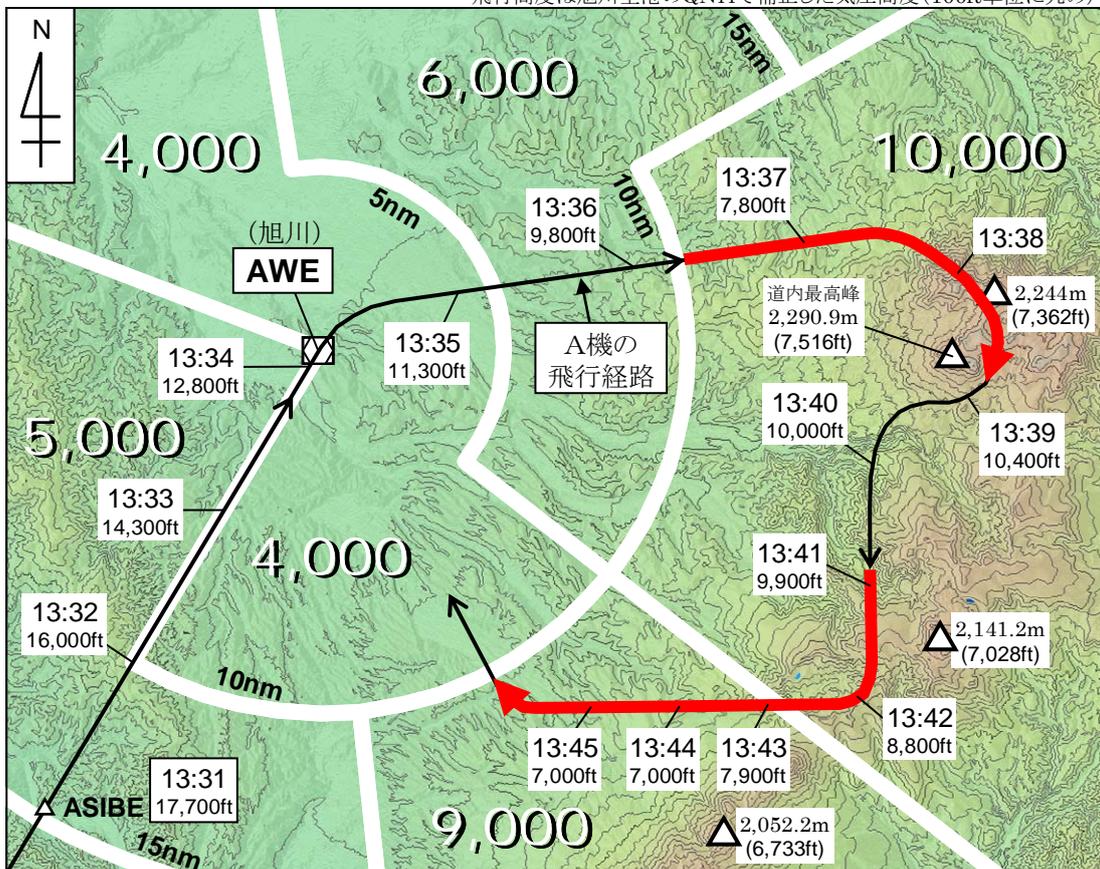
付図6 本重大インシデント発生地点付近の  
最低誘導高度 (MVA) 図

度表示が上向き矢印（↑）になって、上昇しているように見えた。そのとき、「10,000ftまで上がる」とパイロットから通報があったので、対空席管制官はおかしいと思いパイロットに確認したが、交信が弱くて聞き取れず、とりあえず10,000ftまで上がることを了承した。対空席管制官は、A機が10,000ftに上がったことに疑問を持ち、そこで初めてMVAチャートをレーダー画面に表示して、A機をMVAよりも低い高度に降下させたことが分かったが、南側のMVAまでは確認しなかった。

調整席管制官は、進入順位を入れ替え、進入に支障のないA機を先に降すことにして、大雪タワーと調整した。その後、ふとレーダー画面を見たときに、誘導しているA機が旋回中であつたため、時々現在高度が映らない状況になっており、「パッ」と高度が映ったときに矢印が上向き（↑）になっていたことが分かった。調整席管制官は、上昇されると困ると思い、「なぜ上昇しているのか」と対空席管制官に言った。その後、A機から、「日本語で話してよろしいでしょうか」と言われた。上昇しているので、何か良からぬ事態が発生していると、調整席管制官は感じた。A機との交信が弱く、はっきりと聞こえなかったが、その時点で、MVAが10,000ftで、それ以下にA機を降ろしてしまつたことに気付いた。

数字(太字、影付き)はMVA (ft)

→ : MVA以下の高度となった飛行

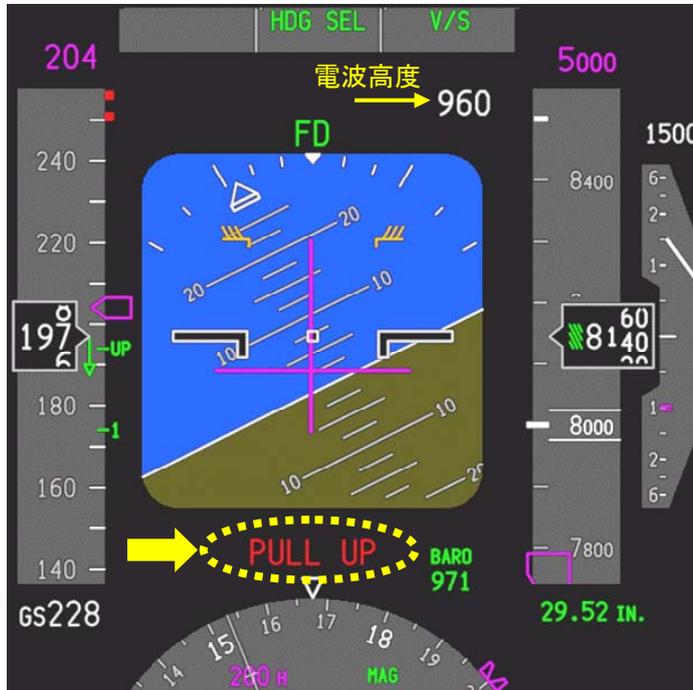
バンク角約27° で  
右旋回上昇中に  
「PULL UP」警報が  
発生している状態

- ・対気速度: 197kt
- ・対地速度: 228kt
- ・気圧高度: 8,140ft
- ・電波高度: 960ft
- ・機首方位: 168°
- ・上昇率: 1,500ft/min
- ・QNH設定: 29.52inHg

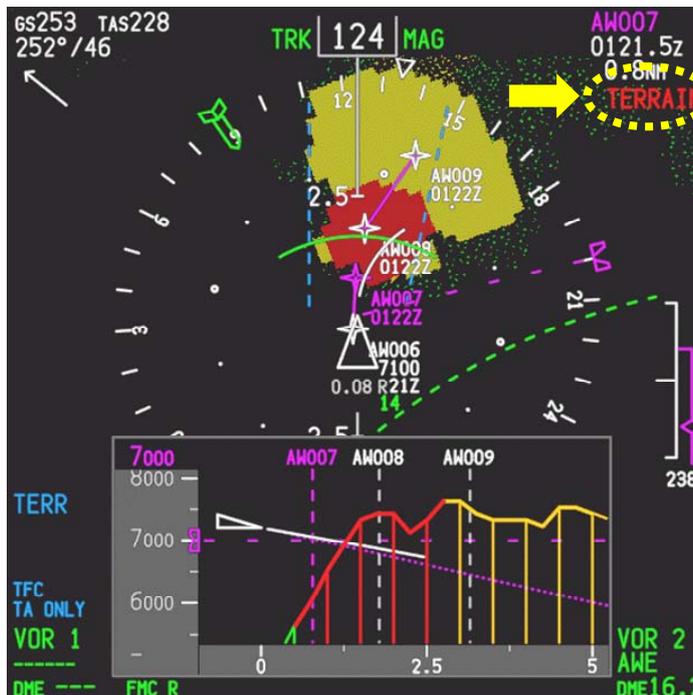
右旋回降下中に  
「TERRAIN」警報が  
発生している状態

- ・機首方位: 134°  
(右後方からの風があり、  
進行方向は124°)
- ・AWEから16.2nm
