# 航空重大インシデント調査報告書

I 川崎航空株式会社所属 JA3818

平成24年3月30日

所 属 川崎航空株式会社  
型 式 セスナ式TU206G型  
登録記号 JA3818  
発生日時 平成22年10月23日 14時12分ごろ  
発生場所 横田飛行場の南東約2kmの市街地上空、高度約2,000ft

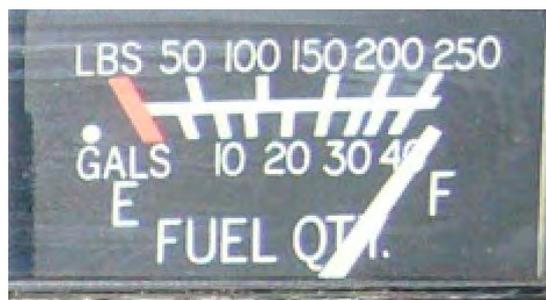
同機の燃料量の計測方式は浮き子式で、右の写真は満タンの状態の燃料計指示である。サービス・マニュアルには、「燃料タンクが空の状態は、燃料計の赤線及び E で示し、そのときの使用不能燃料量は約 2 gal である」と記述されている。

左右の燃料タンクのドレインから燃料を抜き、燃料が出なくなったときの燃料計の指示は、左が約 5 gal、右が赤線に指針が接する状態であった。

次に、当初 3 gal の燃料を補給した後、右表に示す量の燃料を補給しながら指針指示を記録した。その結果、使用可能量が 1 及び 12.5 gal のときの誤差が、左燃料指針で大きかった。

2.6.2に記述したように、同機の燃料量の計測方式は浮き子式で、同項の写真のような表示となっているため、指針の指示から正確な燃料量を読み取るとは困難である。同社は、2.6.3に記述したように平成22年4月に燃料計校正を行っていた。同社は、この時に読み取った使用可能量に対する指針の指示はほぼ同じ値を示していたので、航空機の運航を継続していたものと考えられる。

しかしながら、2.6.2に記述したように、重大インシデント発生後の燃料計指示に関する調査では、左燃料タンクの使用可能量1gal及び12.5galのときの指示誤差が大きく、それぞれ4gal及び4.5gal多い値を示し、右指針は使用可能量1galに対して誤差のない値を示していた。

- (1) 航空機運用基準から算出した標準的な飛行時間から45分を引いた時間を最長運用時間とするとともに、燃料計の指示及び初期の燃料消費見積りに過度に依存することなく、気象、航空測量飛行プロファイル等も考慮し、余裕をもって着陸できるよう、運航乗員に口頭及び文書で通知した。
- (2) 保有機の燃料計校正を行うとともに、必要な機体については燃料計の交換を行い、より正確な燃料量指示が得られるようにした。
- (3) 航空測量飛行中の目的地変更については、できるだけ早い時点で該当する空港の事前承認を得るとともに、管制機関に要求を行う際には燃料が少ないことを明確に伝えるよう、運航乗員に指示した。

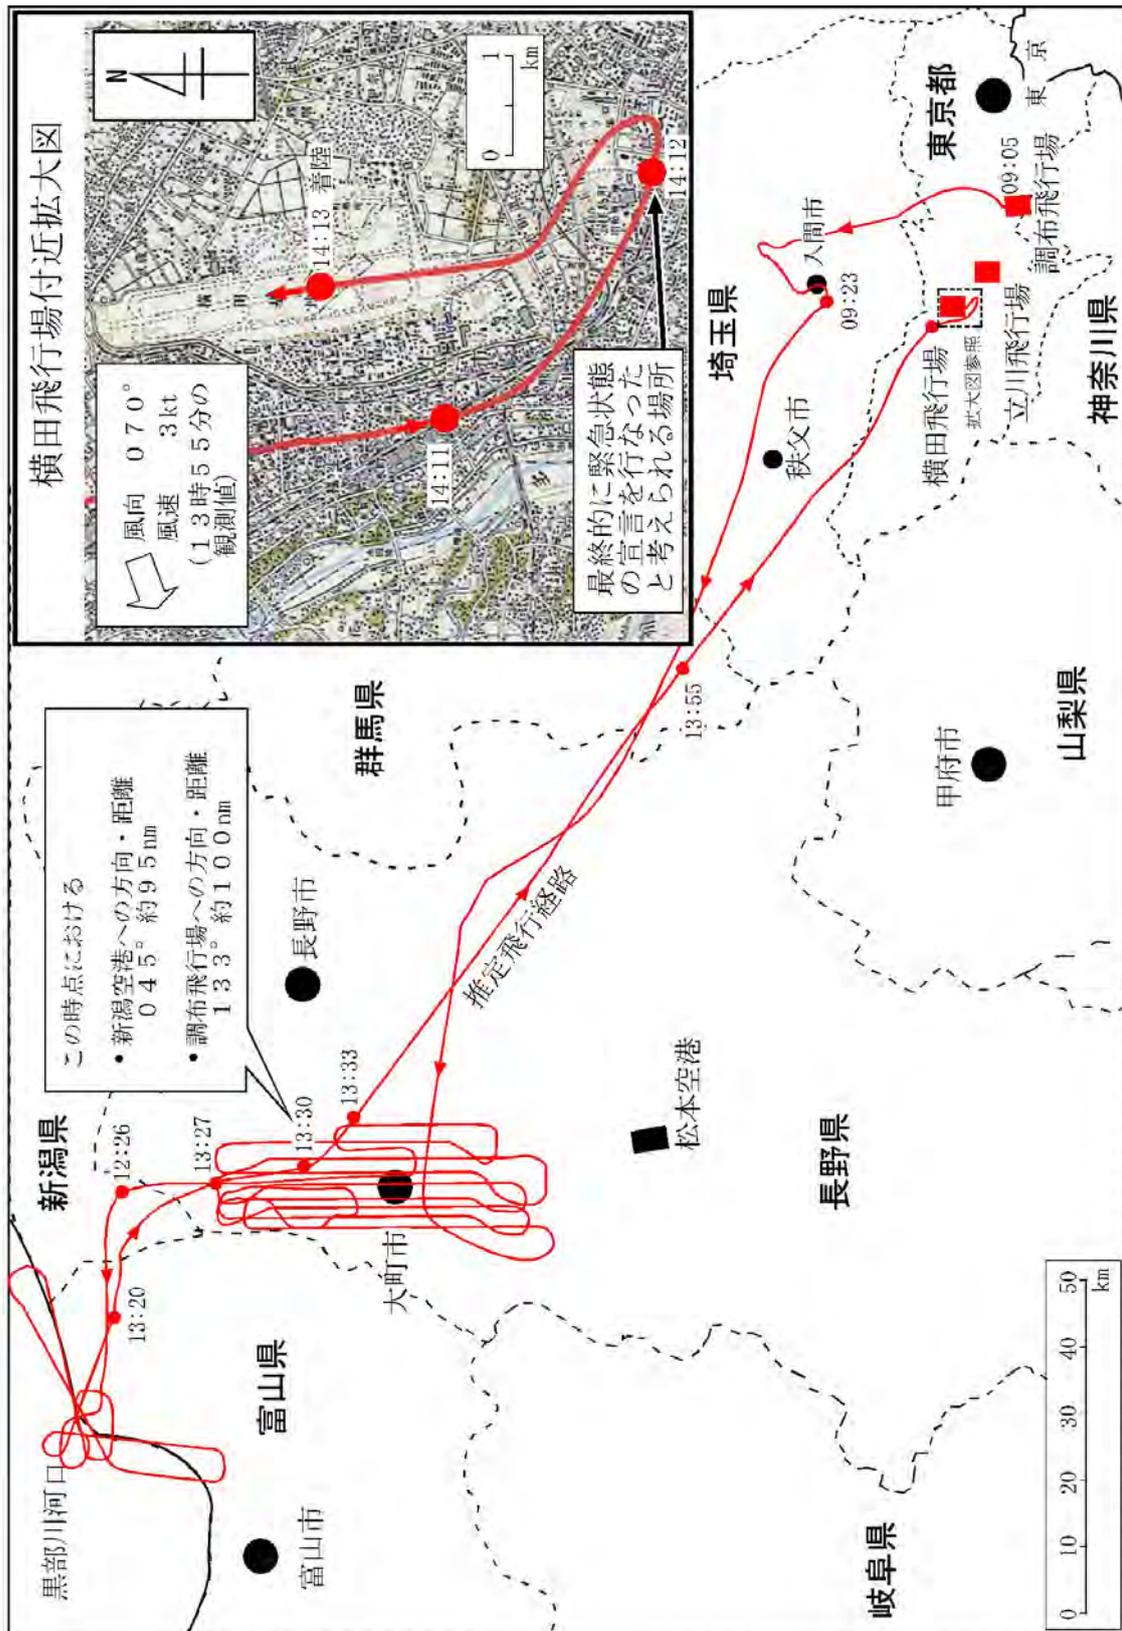
付図1 推定飛行経路図

- 09時05分 同機は、調布飛行場を離陸した。
- 09時15分ごろ 同機は、埼玉県入間市付近から長野県大町市付近へ向かった。
- 12時25分ごろ 同機は、長野県大町市付近での航空測量を終了し、富山県黒部川河口付近へ向かった。
- 13時17分ごろ 同機は、富山県黒部川河口付近での航空測量を終了し、松本空港へ向かった。
- 13時27分ごろ 機長は、無線で東京FSC<sup>\*1</sup>に松本空港への目的地変更と燃料補給を依頼した。東京FSCが、松本空港管理事務所に「同機から、リフューエル（燃料補給）のために松本の方に降りたいとリクエストがありました」と伝えたところ、「今日は、ちょっと一杯です」と松本空港管理事務所は回答した。これを受けて東京FSCは、「本日スポットが一杯で受け入れできないとのことですが、どうしましょうか」と同機に通報した。
- 13時33分ごろ 機長は、上記の回答に対して「このまま調布へ帰投します」と返答し、松本空港の北約47kmの地点から調布飛行場に向かった。
- 13時57分ごろ 機長は、秩父市の北西約35kmの地点で横田飛行場の無線周波数に切り替え、通信設定を行った。
- 14時10分ごろ 機長は、横田飛行場の北西約4km、高度約2,200ftで緊急事態を宣言し、横田飛行場への着陸を要求した。
- 14時11分ごろ 機長は、横田飛行場の南西約2kmで立川飛行場へ着陸することに考えを変更し、緊急事態の宣言を取り消した。
- 14時12分ごろ 機長は、横田飛行場の南南東約4kmで再度考えを変更し、横田飛行場への緊急着陸を要求した。
- 14時13分ごろ 同機は、横田飛行場に着陸した。

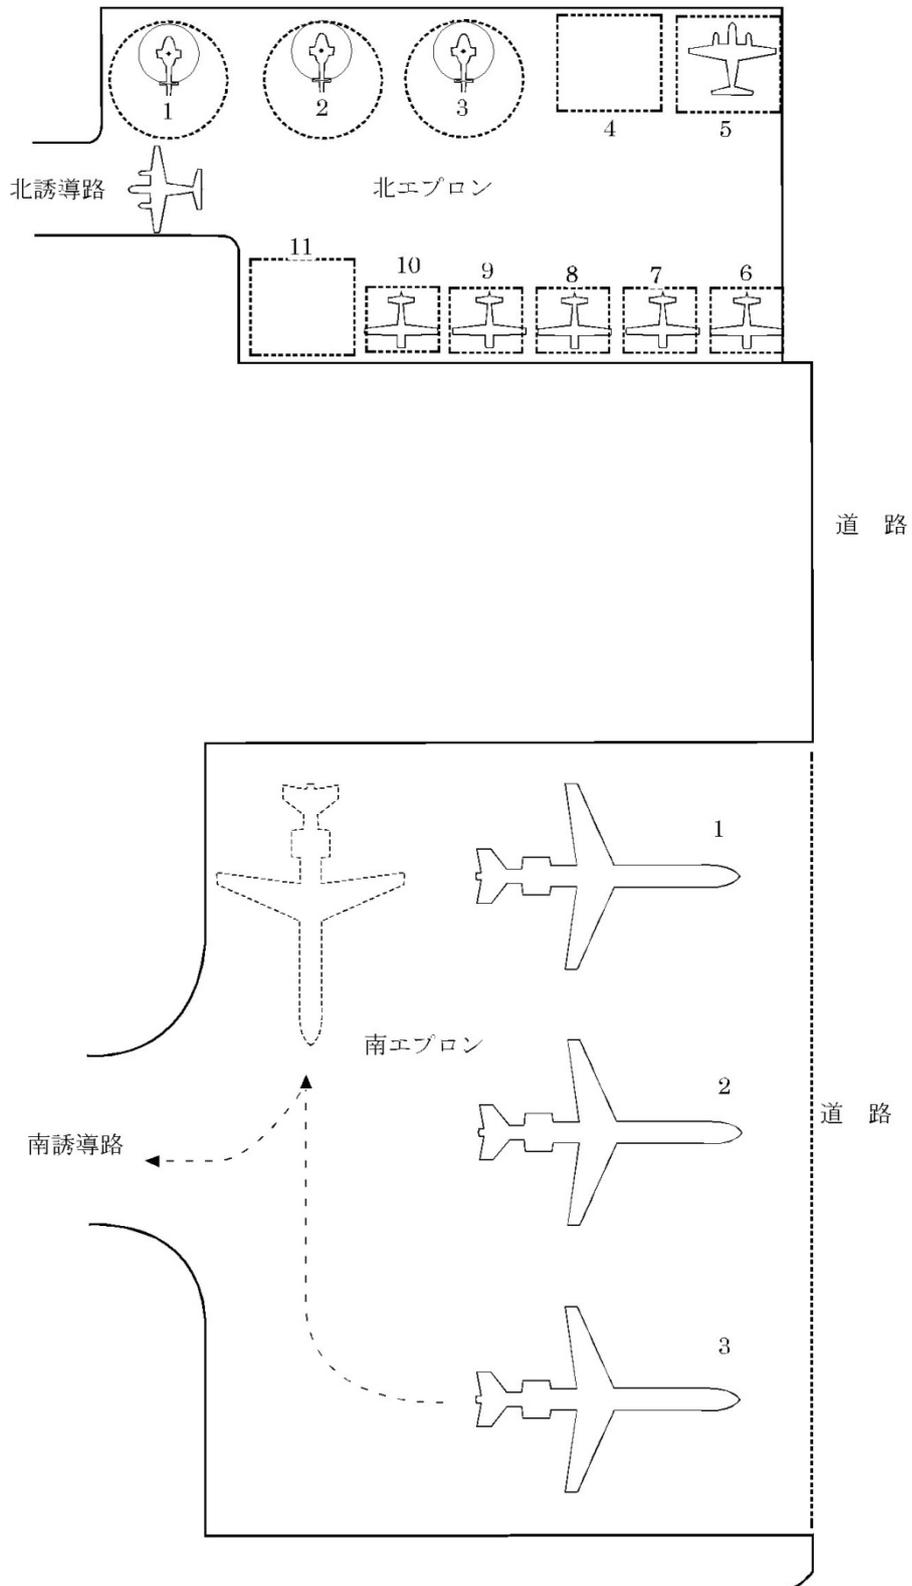
付図3 松本空港スポット配置図

- (1) 松本空港には、定期使用スポットが3か所（1番～3番）、小型機用スポットが11か所（1番～11番）ある。  
小型機用スポットのうち1番は長野県警察航空隊、3番は長野県消防防災航空隊のヘリコプター用に割り当てられている。4番、5番及び11番は双発の固定翼機用であるが、4番は3番に駐機したヘリコプターのダウン・ウォッシュの影響を避けるために通常は使用しない。また、11番は隣の定期使用3番スポットに駐機した航空機をプッシュ・バックし、タクシー・アウトするときにはブラスト（噴流）がかかるので通常は使用しない。  
外来機がスポットを使用するためには、事前に予約する必要がある。
- (2) 同機が松本空港に燃料補給のため着陸要求を行った13時30分ごろから約1時間30分の時間帯では、小型機用スポットのうち通常は使用しない4番スポットの使用が可能で、定期使用スポットでも1か所のスポットは使用が可能であった。

一方、松本空港におけるスポットの使用状態は、常に航空機が駐機している状態ではなく、予約は入っている場合であっても、時間帯によってはいずれかのスポットが空いている状態があったものと考えられる。

各空港管理事務所は、燃料補給のための目的地変更の要請があった場合は、航空機が緊急状態を宣言しない場合でも、柔軟な対応により燃料補給を受け入れることが望ましい。

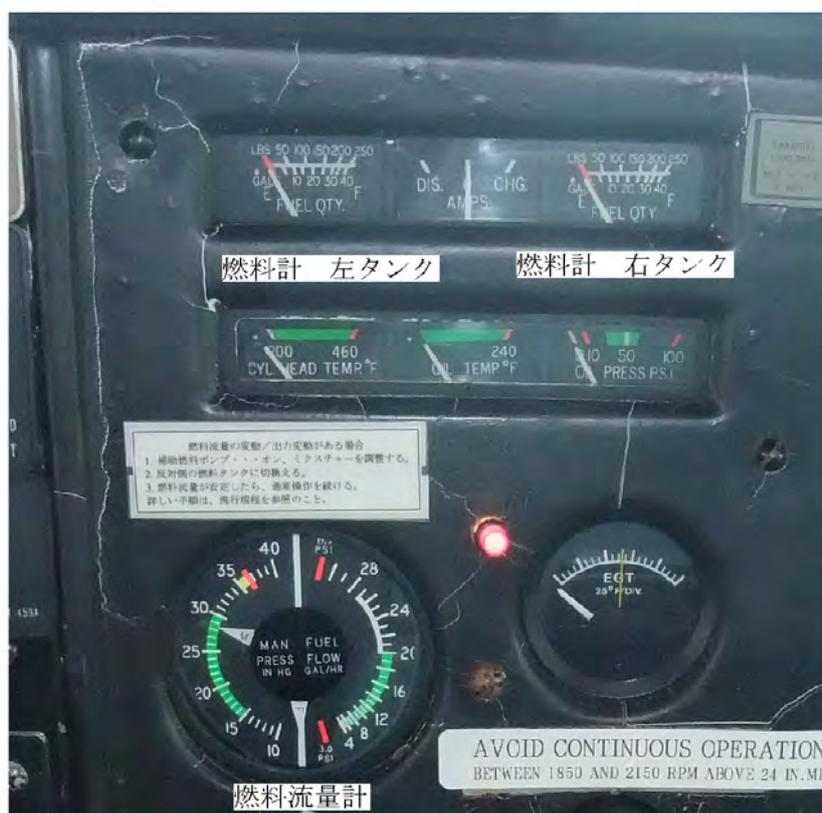
写真2 燃料計等の配置

機長は、13時55分ごろ秩父付近で横田飛行場にコンタクトし、レーダー・アドバイザー・サービス<sup>\*2</sup>を要求した。14時ごろ、青梅の近くに来たとき、燃料欠乏によると思われるエンジンの息継ぎ（断続的なエンジンの運転状態）を感じたので、燃料コックをとっさに左から右に切り替えたところ症状が解消した。14時05分ごろ、高度4,000 ftで再びエンジンの息継ぎが発生し、燃料コックを右から左に切り替えたところ、また正常に近いエンジン状態になったが、完全ではなかったので、機長は横田飛行場への緊急着陸を決断し、緊急事態を宣言した。滑走路の西側を南に飛行し、滑走路36の着陸態勢に入った。この時点での燃料計の指示は、左が約10 gal、右がほぼゼロであった。

機長は、自分で燃料タンクの残燃料を確認することは許されず、米軍関係者が燃料タンクのキャップを開け燃料量計測棒を差し込んで確認したところ、両燃料タンクは空であった。そのとき燃料計の指示は、左が約10gal、右がほぼゼロであった。機長は、その後機体をフライング・クラブの格納庫前に移動するように指示された。
