航空重大インシデント調査報告書

日本エアコミューター株式会社所属 JA844C
全日本空輸株式会社所属 JA602A

平成24年4月27日

発生日時 平成23年5月10日 11時59分ごろ

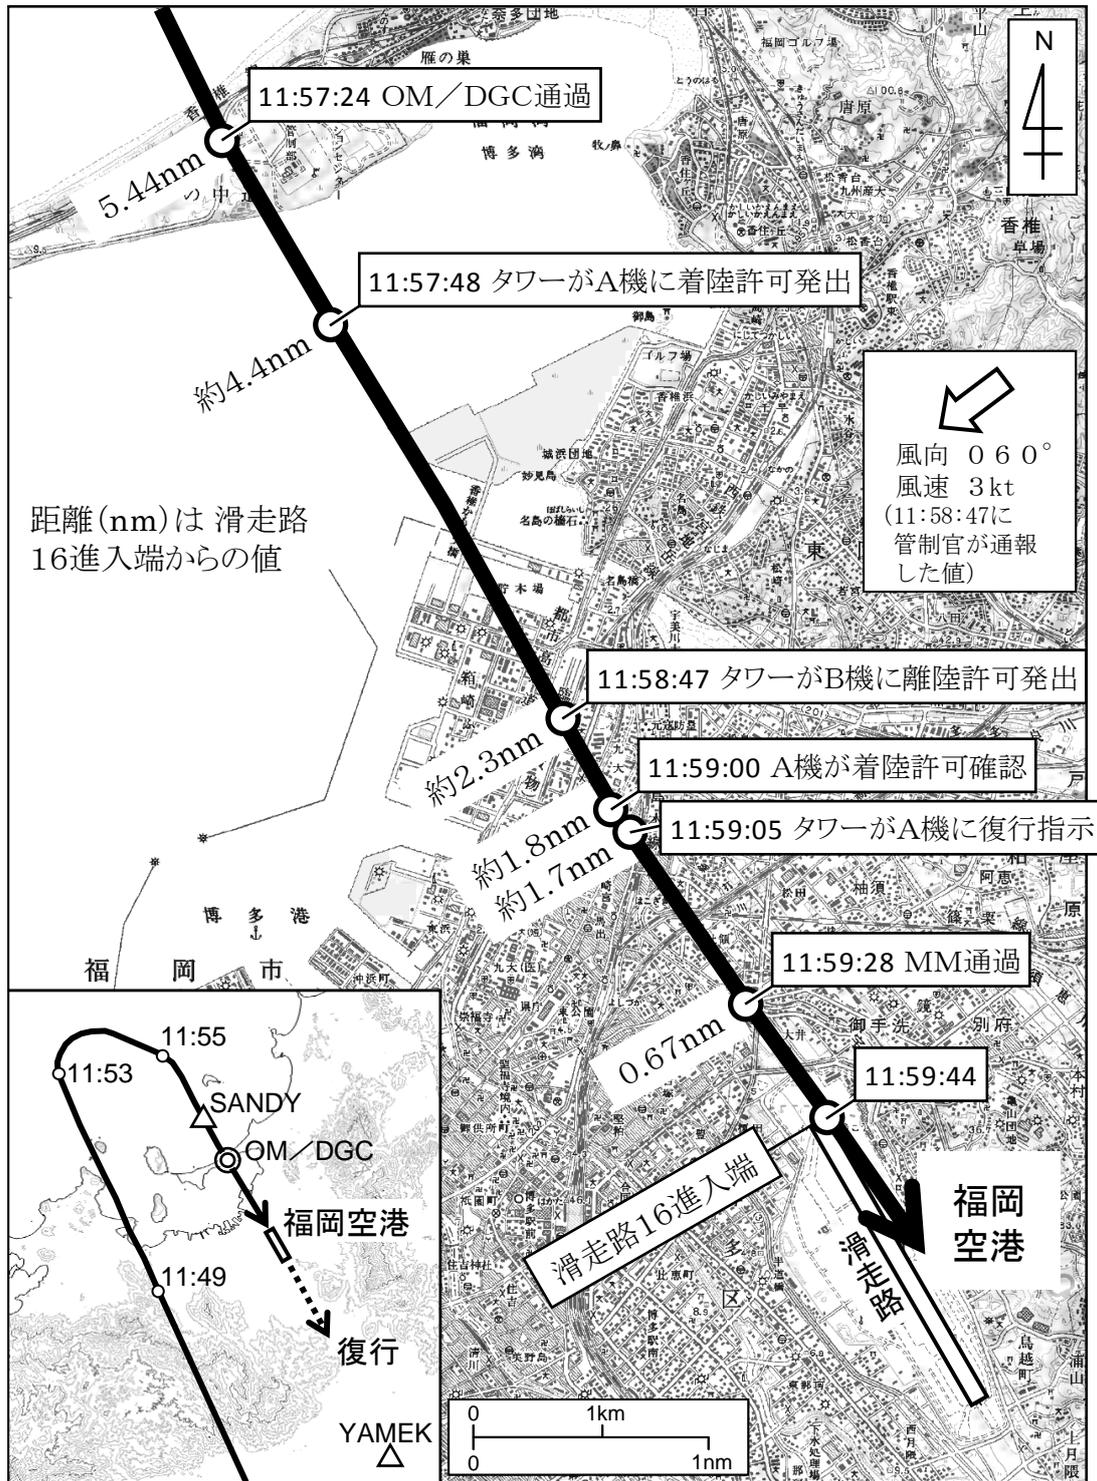
付図1 A機の推定飛行経路図

同 59分05秒 タワーがA機に復行を指示したとき、A機は滑走路16進入端から約1.7nm、B機はE2停止線手前であった。

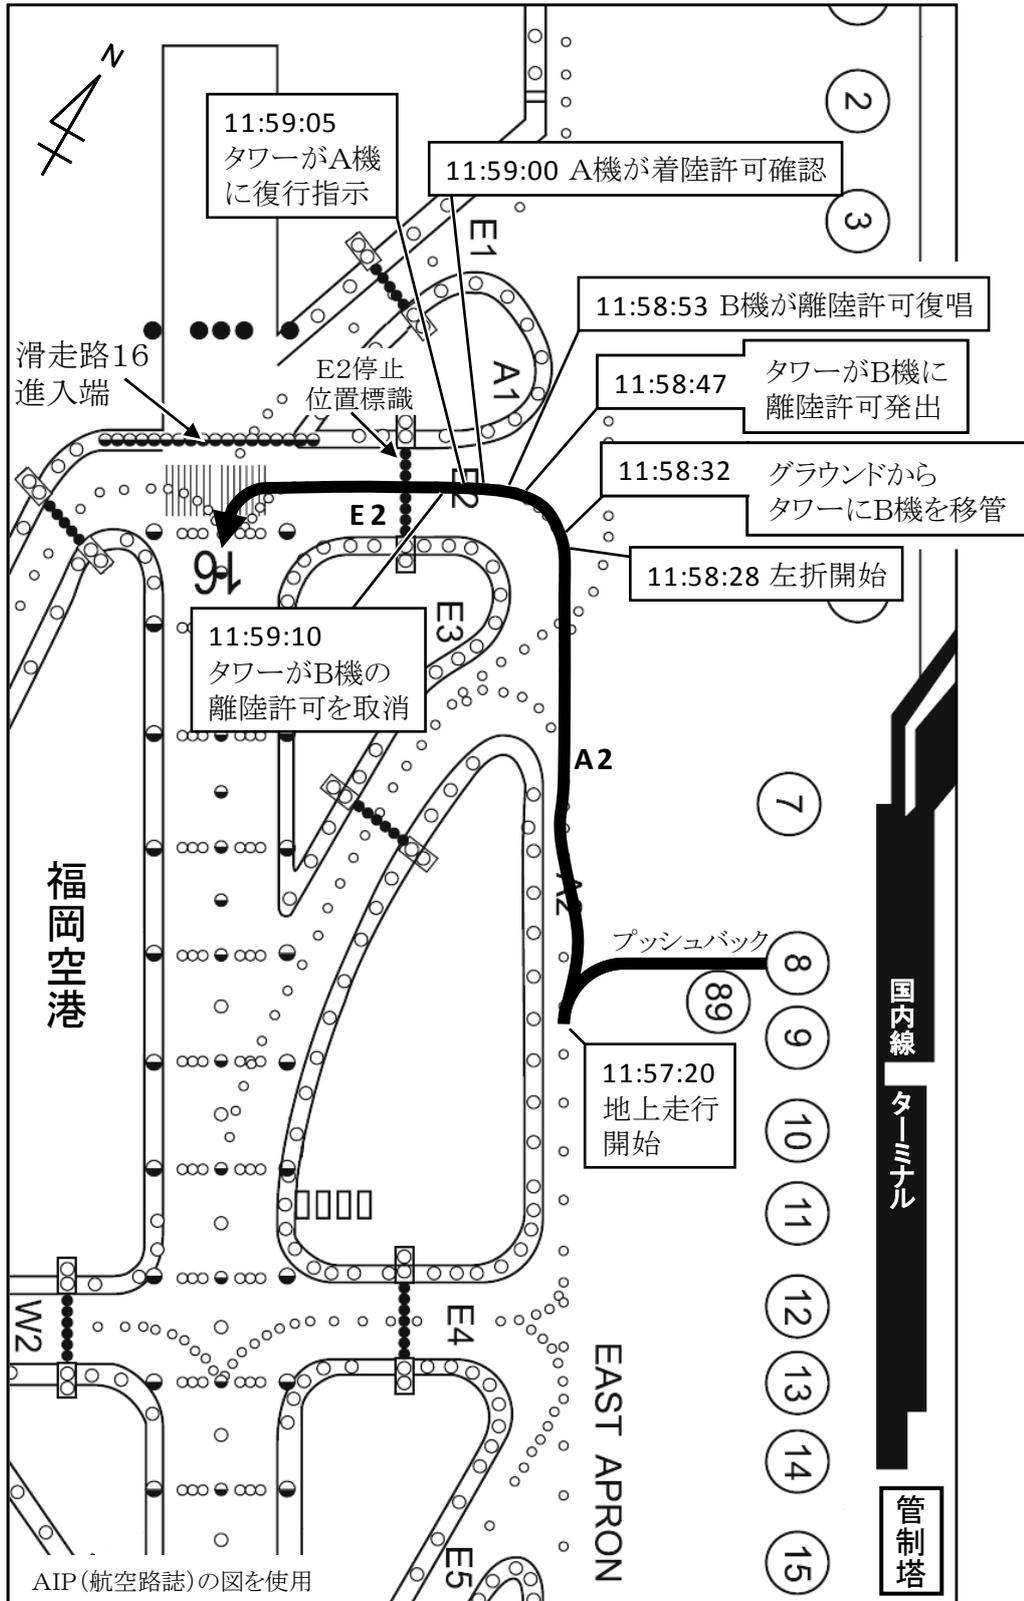
付図2 B機の推定走行経路図

(1) 2.1.1の記述、2.1.3(1)及び(4)の口述から、タワーがA機に復行を指示した11時59分05秒の時点では、B機はE2の停止線を越えていなかったが、2.1.2(4)の口述によれば、B機は滑走路16へ地上走行を継続したことから、復行指示の直後にE2の停止線を越えたものと推定される。

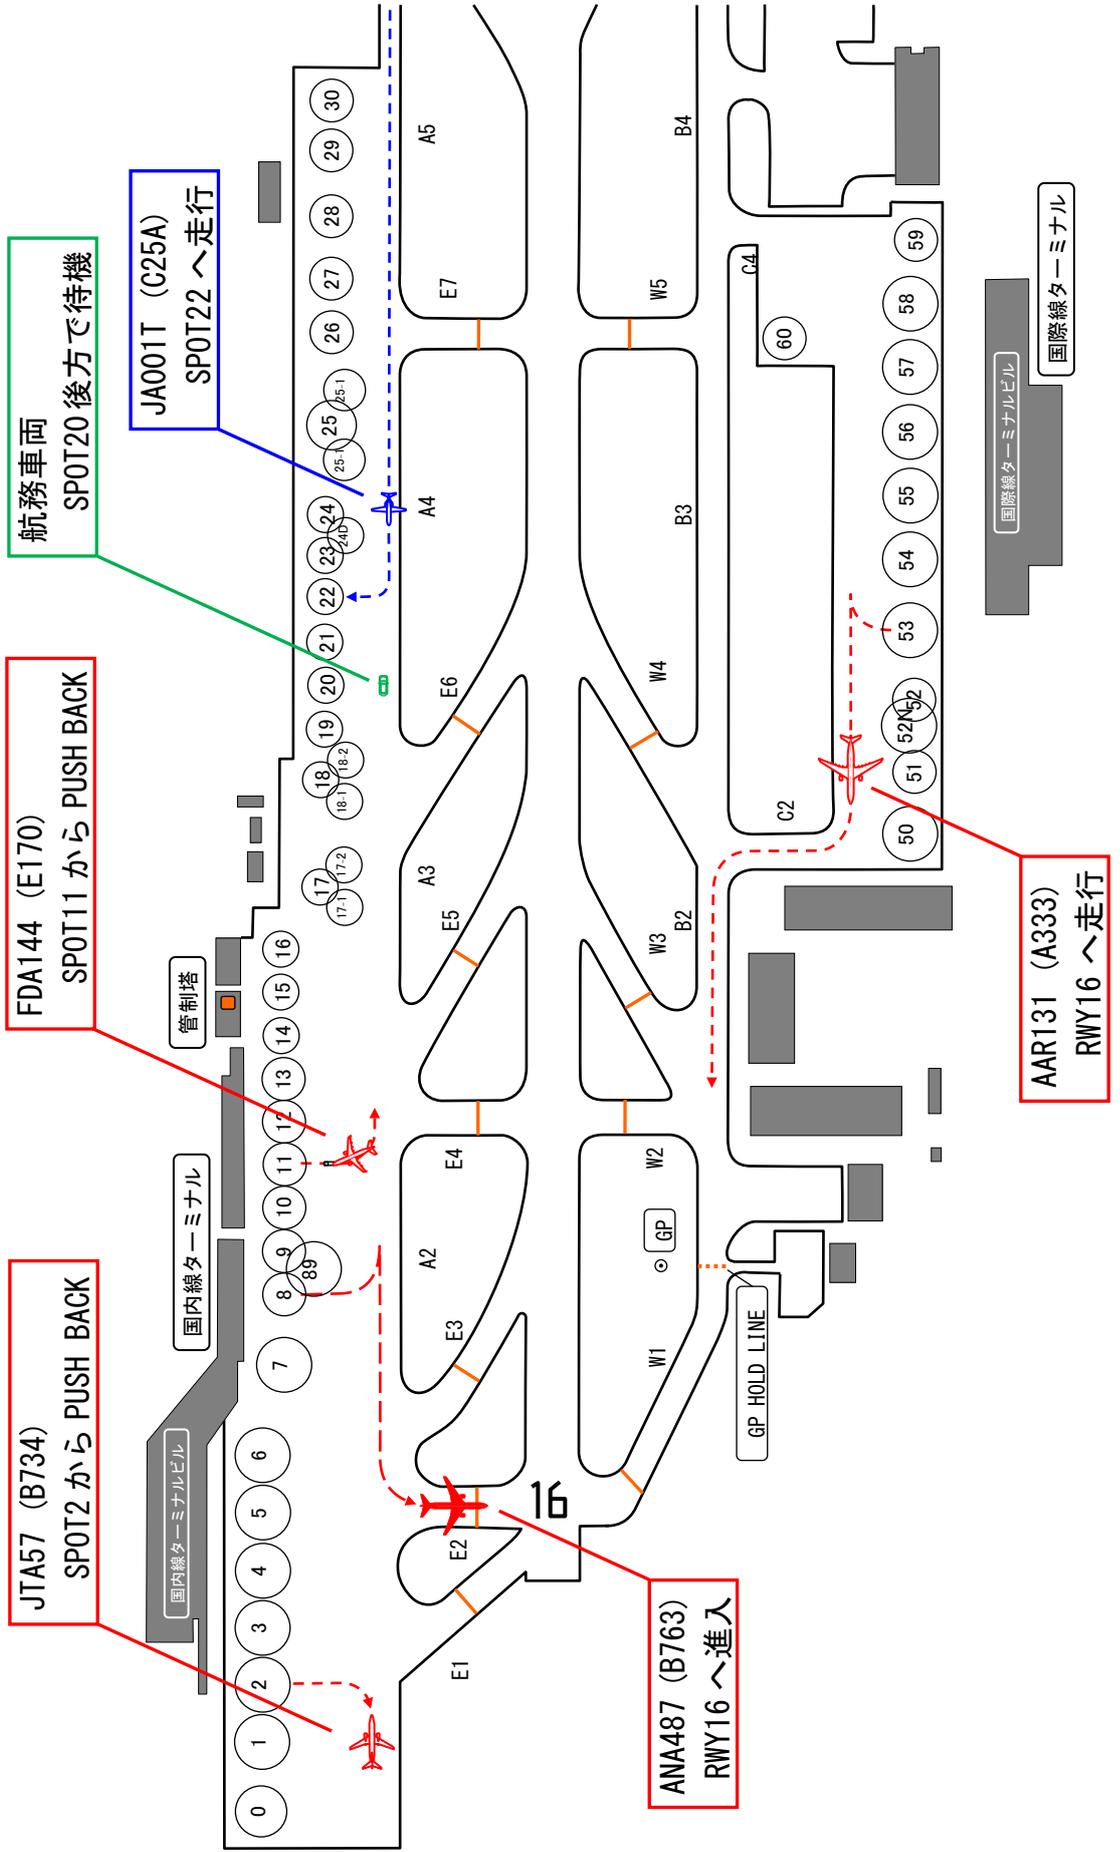
付図3 重大インシデント発生時の推定空港面交通状況図

本重大インシデントの発生日時は、平成23年5月10日11時59分ごろで、発生場所は、福岡空港の滑走路16の最終進入経路上、滑走路進入端から約1.7nm(約3km)の位置であった。

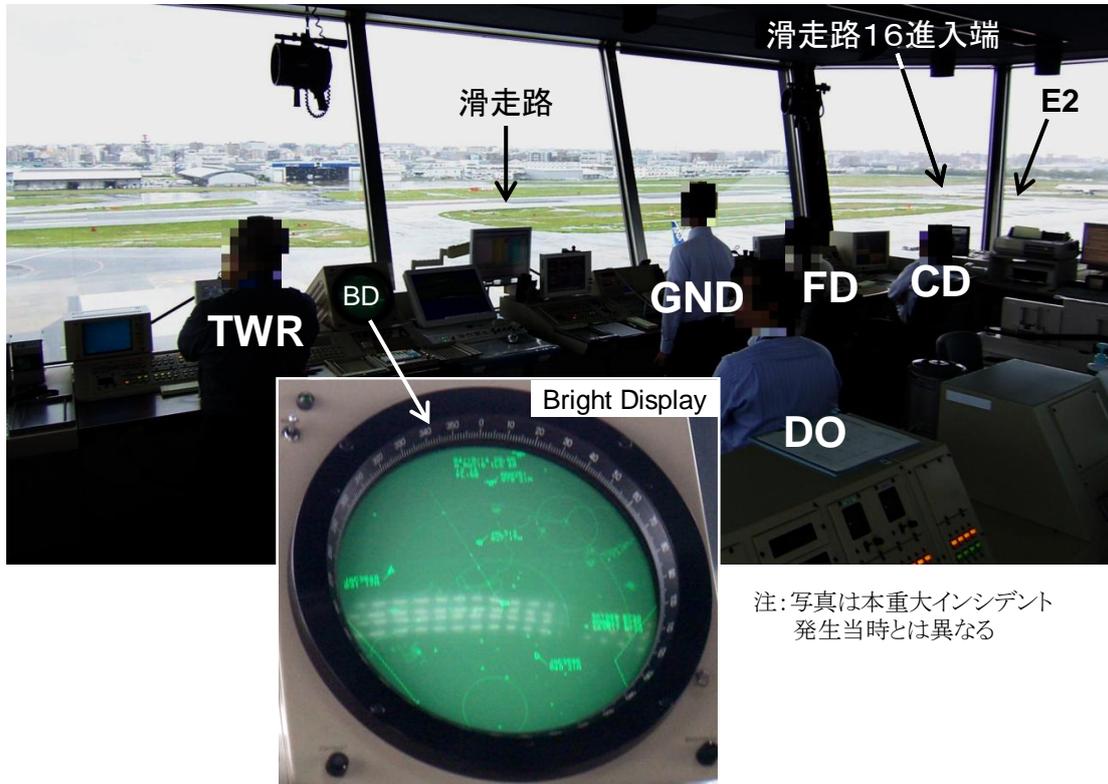
写真1 管制塔内の状況及び滑走路の見え方

当日、管制塔には7名の管制官が勤務しており、それぞれ管制承認伝達席、副管制席、地上管制席、飛行場管制席、統括席に着席し、1名は待機していた。訓練生1名は、地上管制席に着席していた。

- (1) 3.3に記述したとおり、タワーがB機に離陸許可を発出するためにファイナルを確認したとき、しゅう雨性の雨のためファイナル方向の視程が悪く、

タワーはA機を視認することができなかったものと考えられる。
