航空重大インシデント調査報告書

ボーイング式737-400型 HL7517

ボーイング式737-400型 JA8998

滑走路誤進入

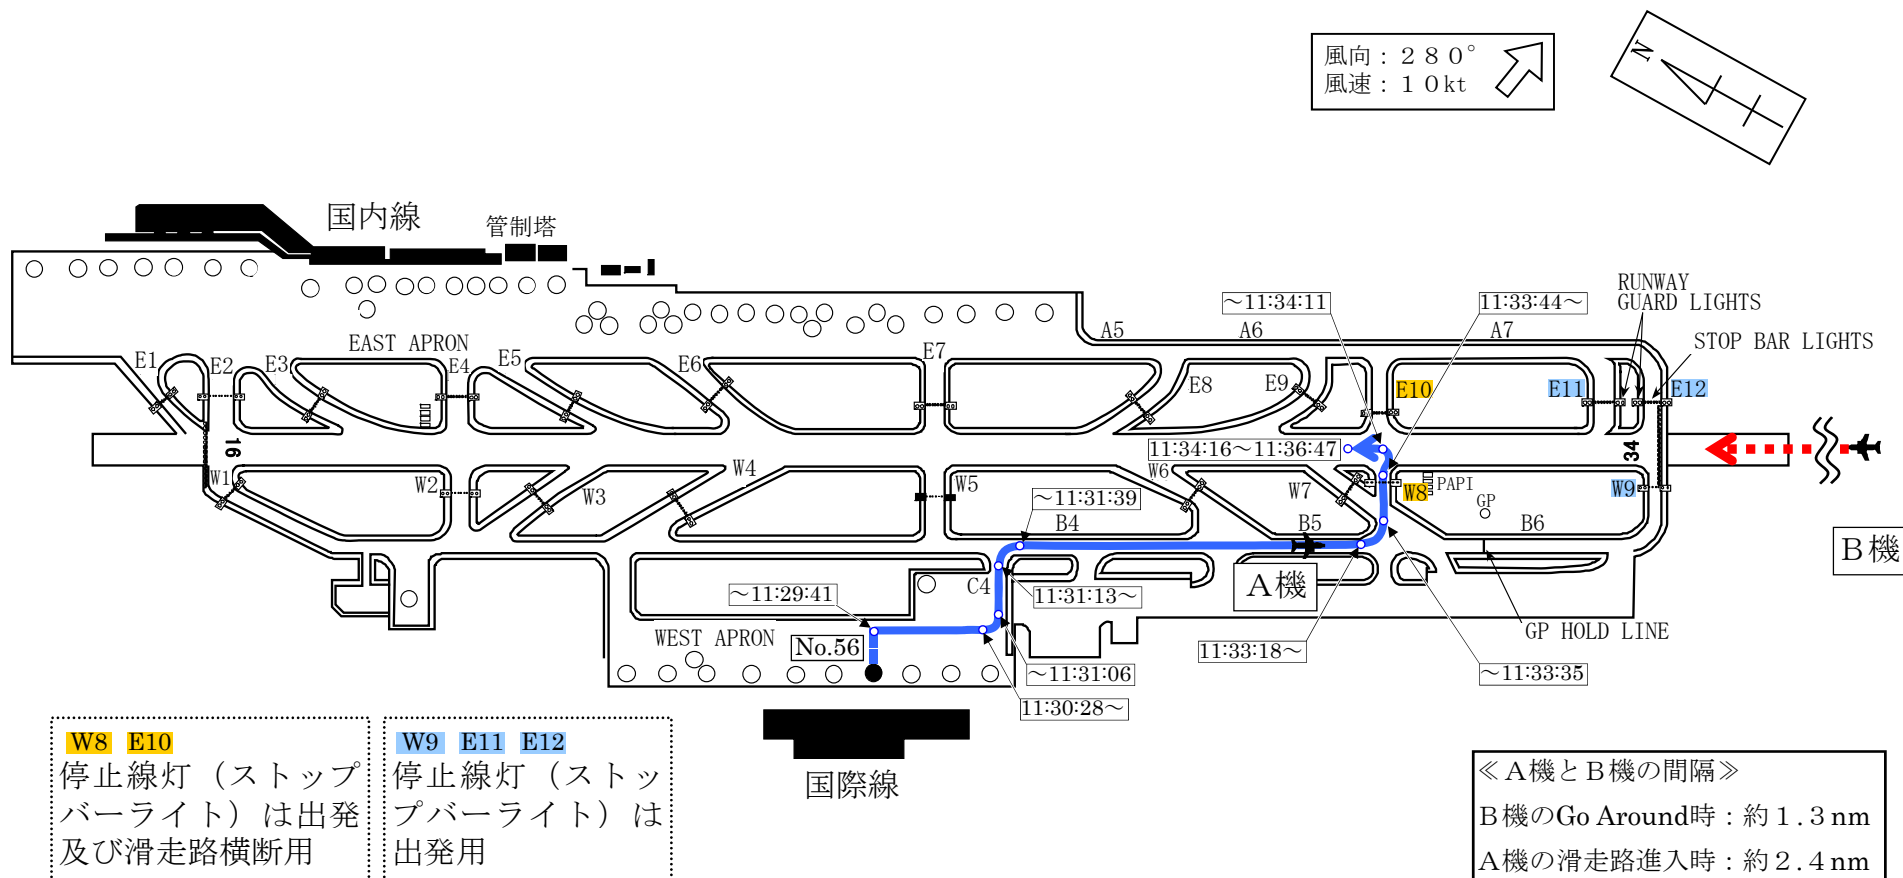
付図1 推定走行経路図

本重大インシデントの発生日時は、平成22年12月26日11時34分ごろで、発生場所は、福岡空港の滑走路34上で、B機から約2.4nm（約4.5km）の位置であった。

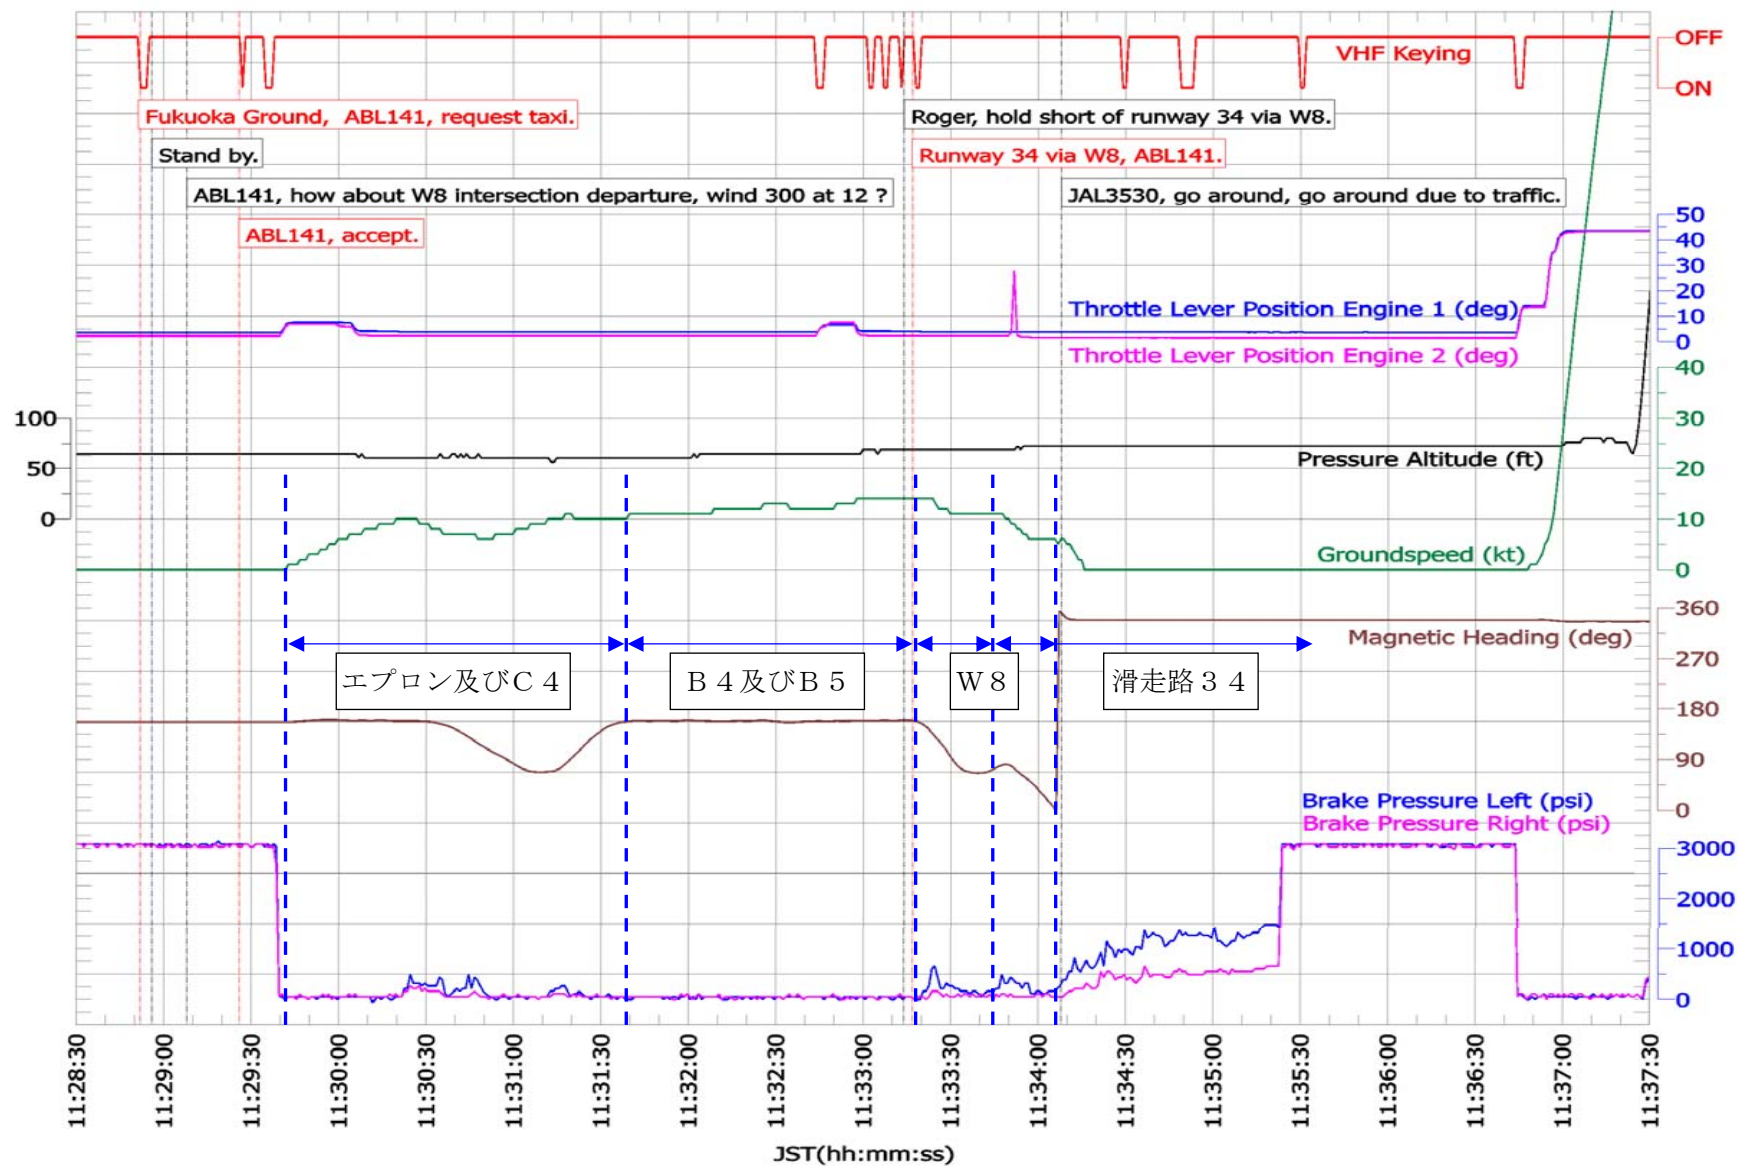
付図2 A機のDFDRの記録

別添1の管制交信記録において、11時33分13秒「ABL141, READY」の応答直後に「ブツッ」という送信切断音が記録されていること、及び付図2に示したA機のDFDRの記録において、タワーが「ROGER, HOLD SHORT OF RUNWAY 34 VIA W8」と指示したときにA機のVHF送信キーイング信号がオフであったことから、A機の送信が終わる前にタワーが送信をした可能性はないものと考えられる。

付図2に示したA機のDFDRの記録から、A機は停止することなく滑走路に進入したものと認められる。

2.1.1の記述及び2.1.3の口述から、タワーはB機に対して11時33分32秒に気象情報を与え、空港全体を見渡したときにA機が滑走路に進入していることに気付き、B機に対して同34分08秒に復行を指示した。付図2に示したA機のDFDRの記録から、A機は11時33分44秒、W8から左折して滑走路に入るために機首を一旦右に振り、同34分11秒に滑走路上で離陸方向に向いていることから、タワーがA機に気付いたのは停止線を通り過ぎて間もなくの時機だったものと推定される。
