航空重大インシデント調査報告書

セスナ式172RG型 JA4178

ボンバルディア式DHC-8-402型 JA847C

滑走路誤進入

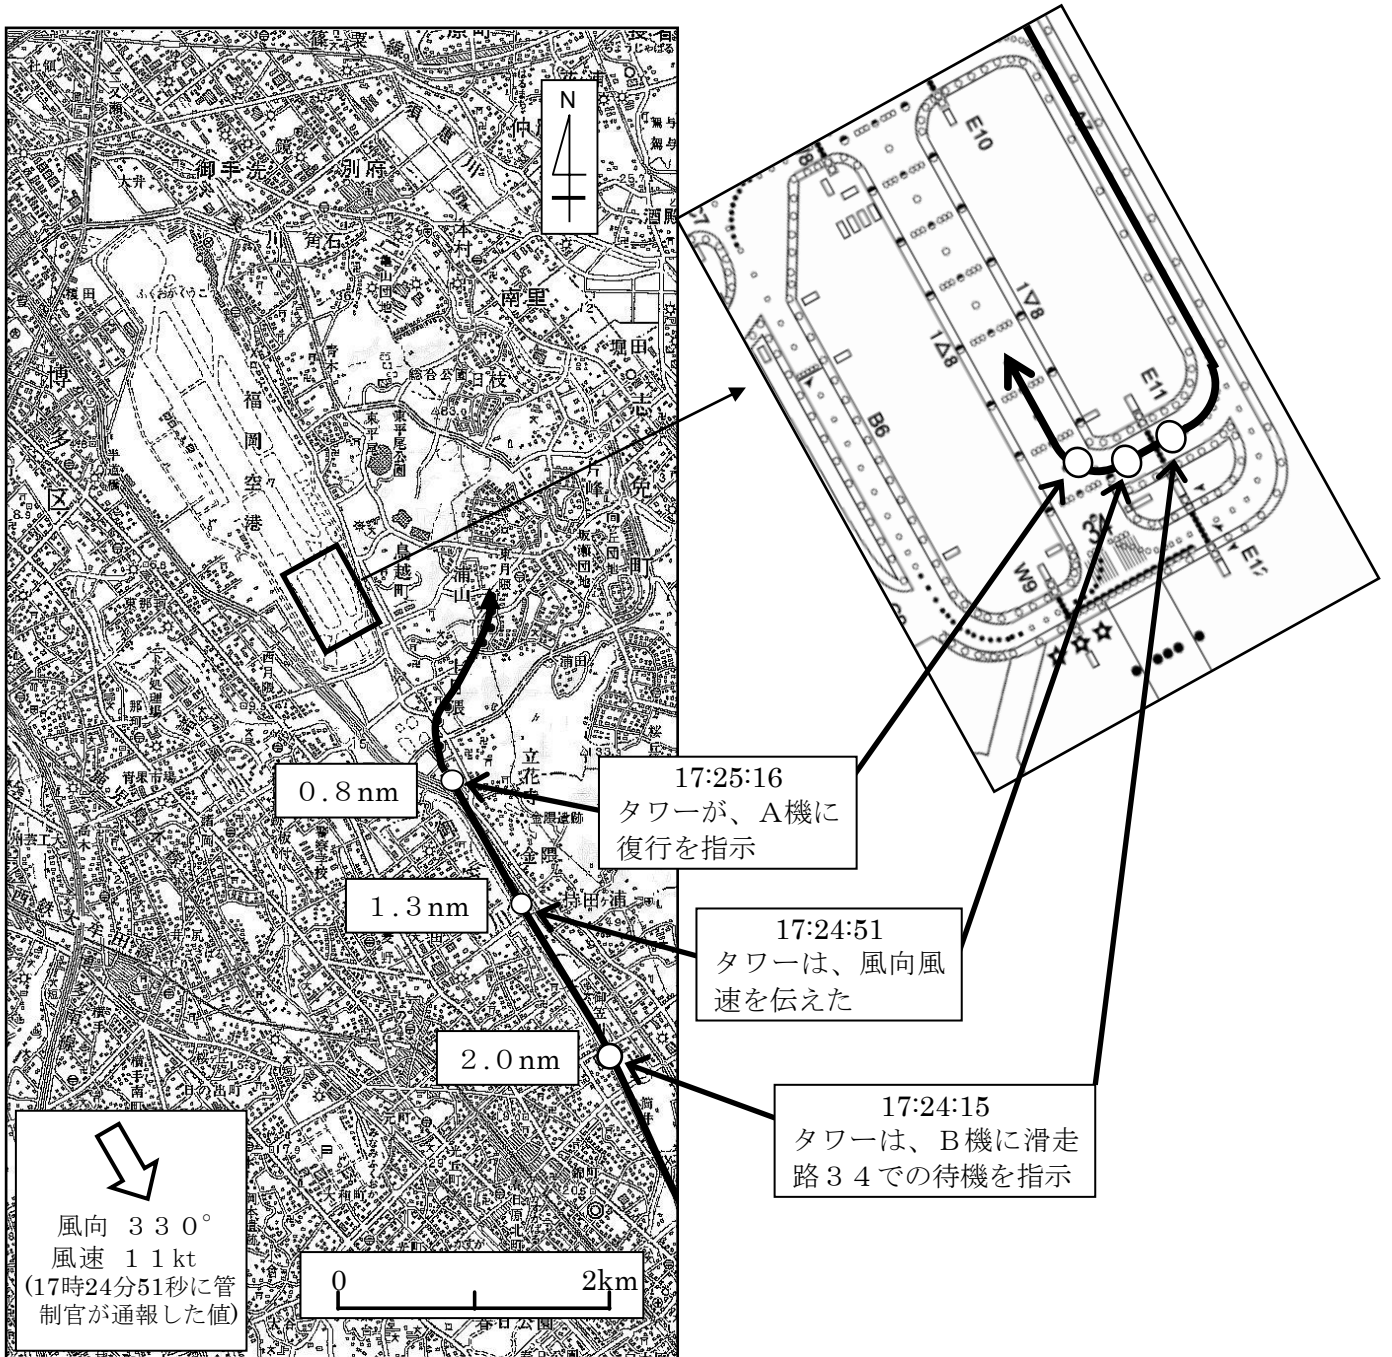
付図1 A機及びB機の推定飛行経路図

2.1.1に記述したとおり、A機とB機の接近状況は、以下のとおりであったものと推定される。

17時14分30秒 A機は太宰府を通過、B機はE6を通過し、滑走路34へ向かって地上走行していた。

同 15分46秒 A機は滑走路34進入端から約7nm、B機は滑走路34へ向かってE8付近を地上走行していた。

同 19分13秒 A機は空港の1nm東で待機を開始し、B機は滑走路34へ向かってE10とE11の間地点付近を過ぎて地上走行していた。

同 24分15秒 A機は滑走路34進入端から約2nm、B機は停止線から滑走路34へ進入を開始した。

同 24分51秒 A機は、滑走路34進入端から約1.3nm、B機は滑走路34に進入中であった。

同 25分16秒 タワーがA機に復行を指示したとき、A機は滑走路34進入端から約0.8nm、B機は滑走路34上で待機していた。

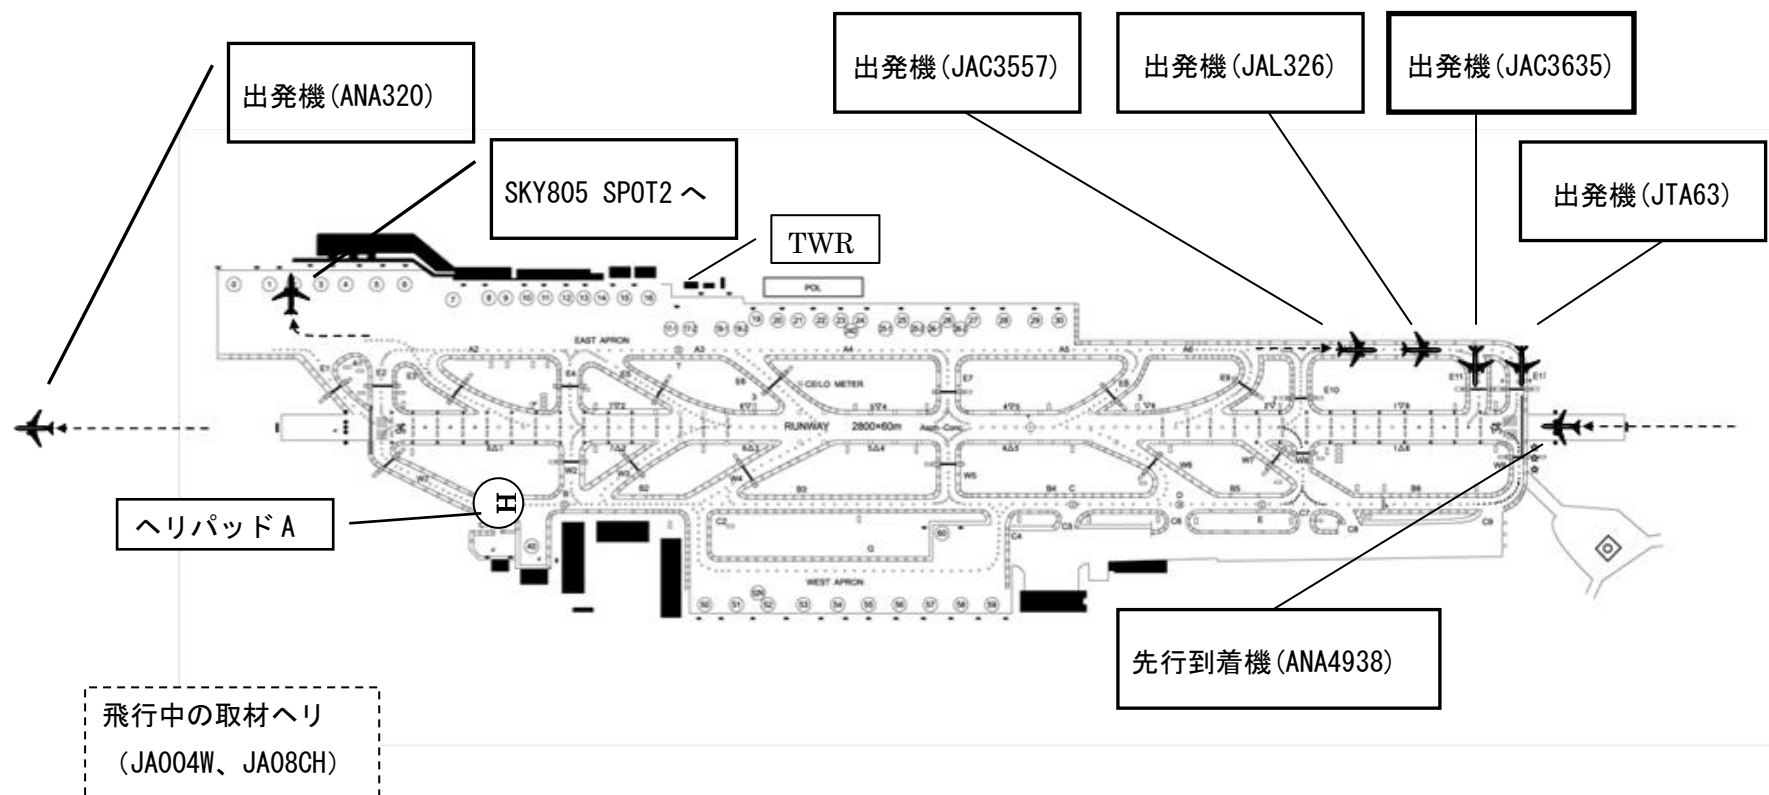
付図2 重大インシデント発生直前の推定交通状況図

本重大インシデント発生前17時22分～同25分の間、タワーは8機の航空機に対して、管制業務を行っていた。

17時17分～38分の間、取材ヘリは、出発機4機、到着機3機であった。

また、重大インシデント発生時、B機以外に3機の出発機が滑走路34手前で待機していた。

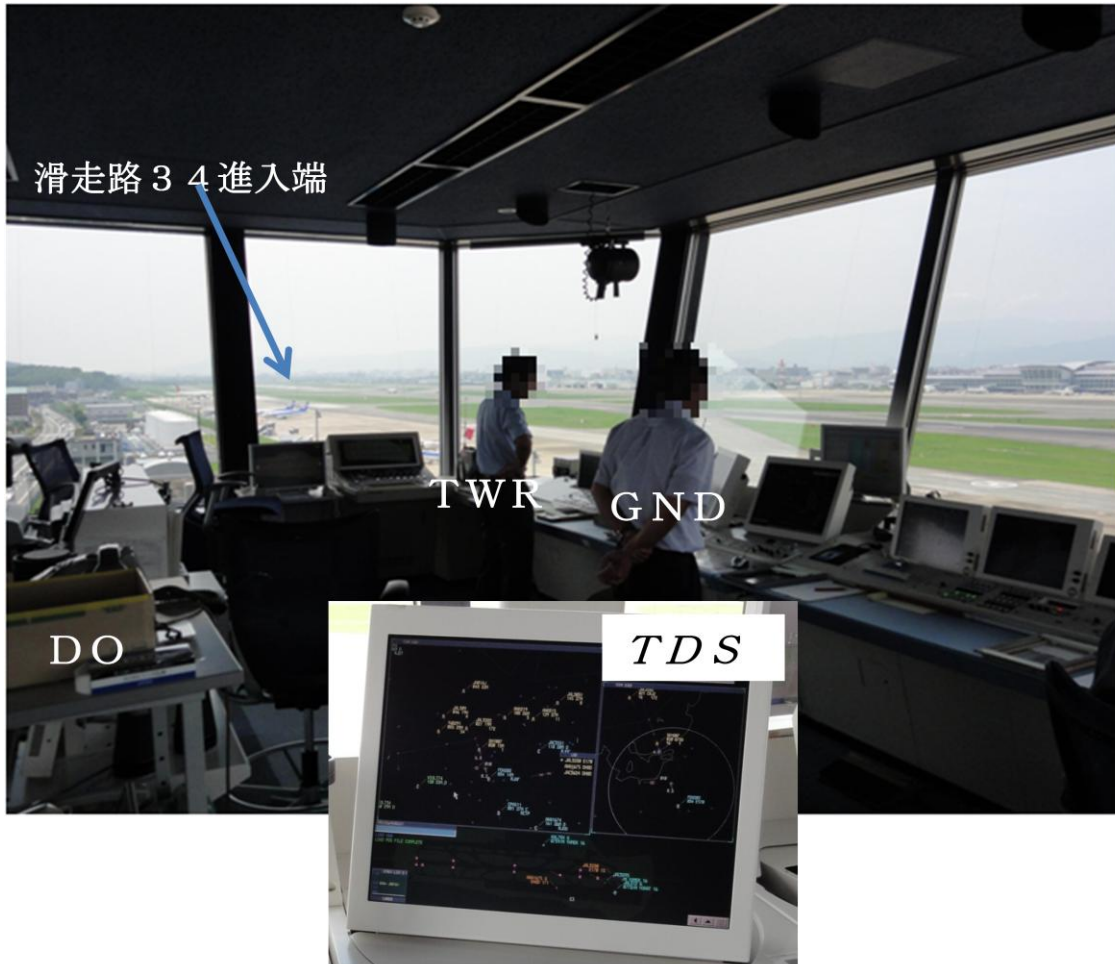
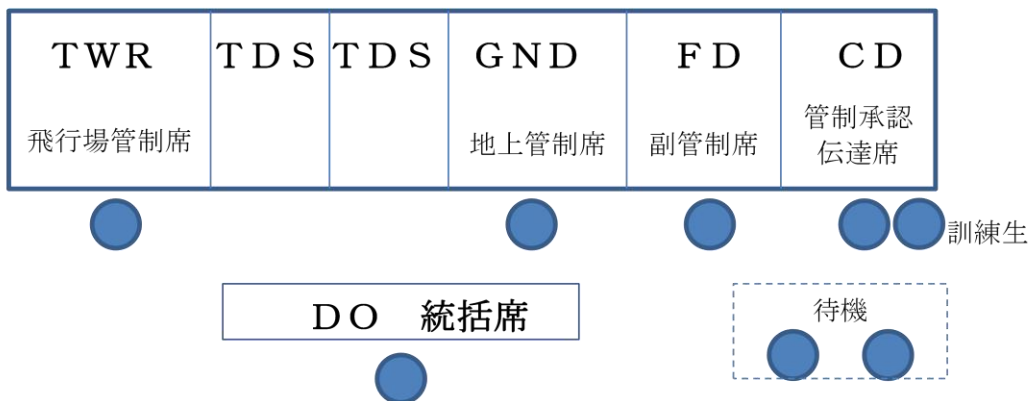
付図3 管制塔内の状況及び滑走路の見え方

当日、管制塔には8名の管制官が勤務しており、管制承認伝達席に2名（内1名は訓練生）、副管制席、地上管制席、飛行場管制席、統括席に各1名が着席し、2名は待機していた。
