# 航空重大インシデント調査報告書

セスナ式172RG型 JA4178

ボンバルディア式DHC-8-402型 JA847C

滑走路誤進入

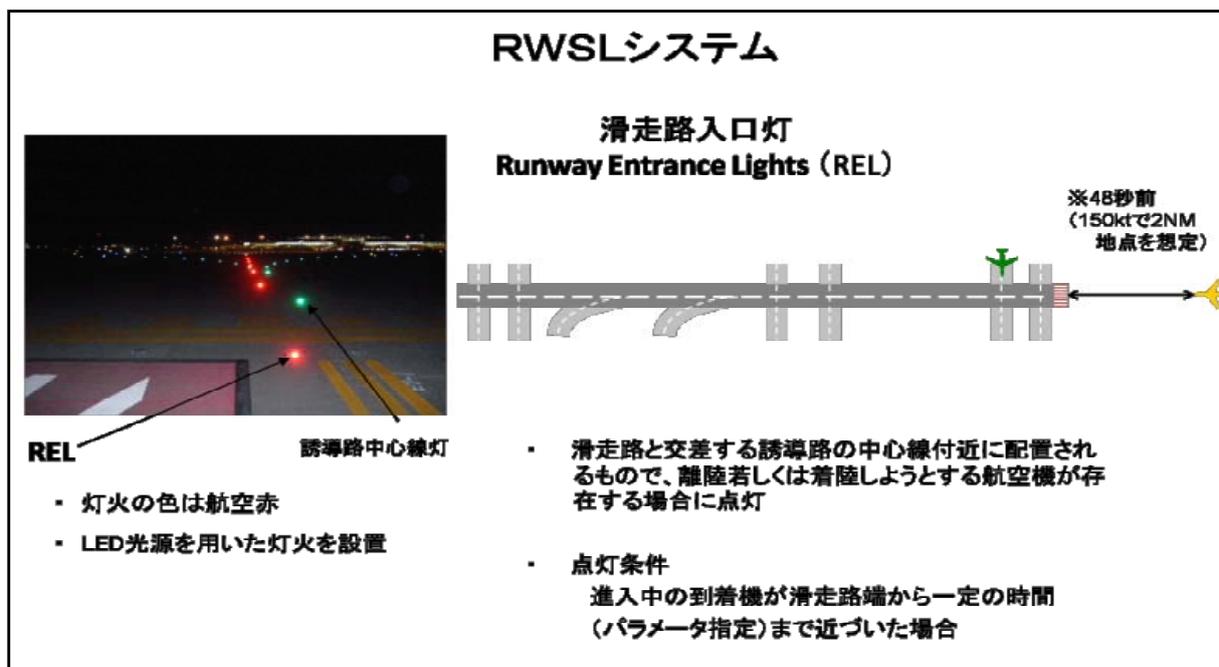
福岡空港のRWSL<sup>\*5</sup>は、到着機が滑走路進入端から約2nmに来ると、RELが点灯するよう設定されている。パイロットから滑走路上で待機指示と食い違いがあるとの報告がなかったため、タワーは、RELは点灯していなかったと思った。（2.10.4参照）

2.8(3)に記述したとおり、VFR到着機に対するシステムへの入力の手順が明確に決められていなかったため、本件のように直接タワーを呼んできた場合に個別コードを指示するなどの適切な対応ができなかったものと考えられる。A機はレーダーシステムに到着機と認識されなかったため、RWSLシステムは機能せず、TDSの表示画面上にタグ付けがされていなかったため、パイロット及び管制官へ注意喚起がされなかったものと考えられる。タワーを直接呼んできた場合でも、対応できる手順を決めておく必要があった。

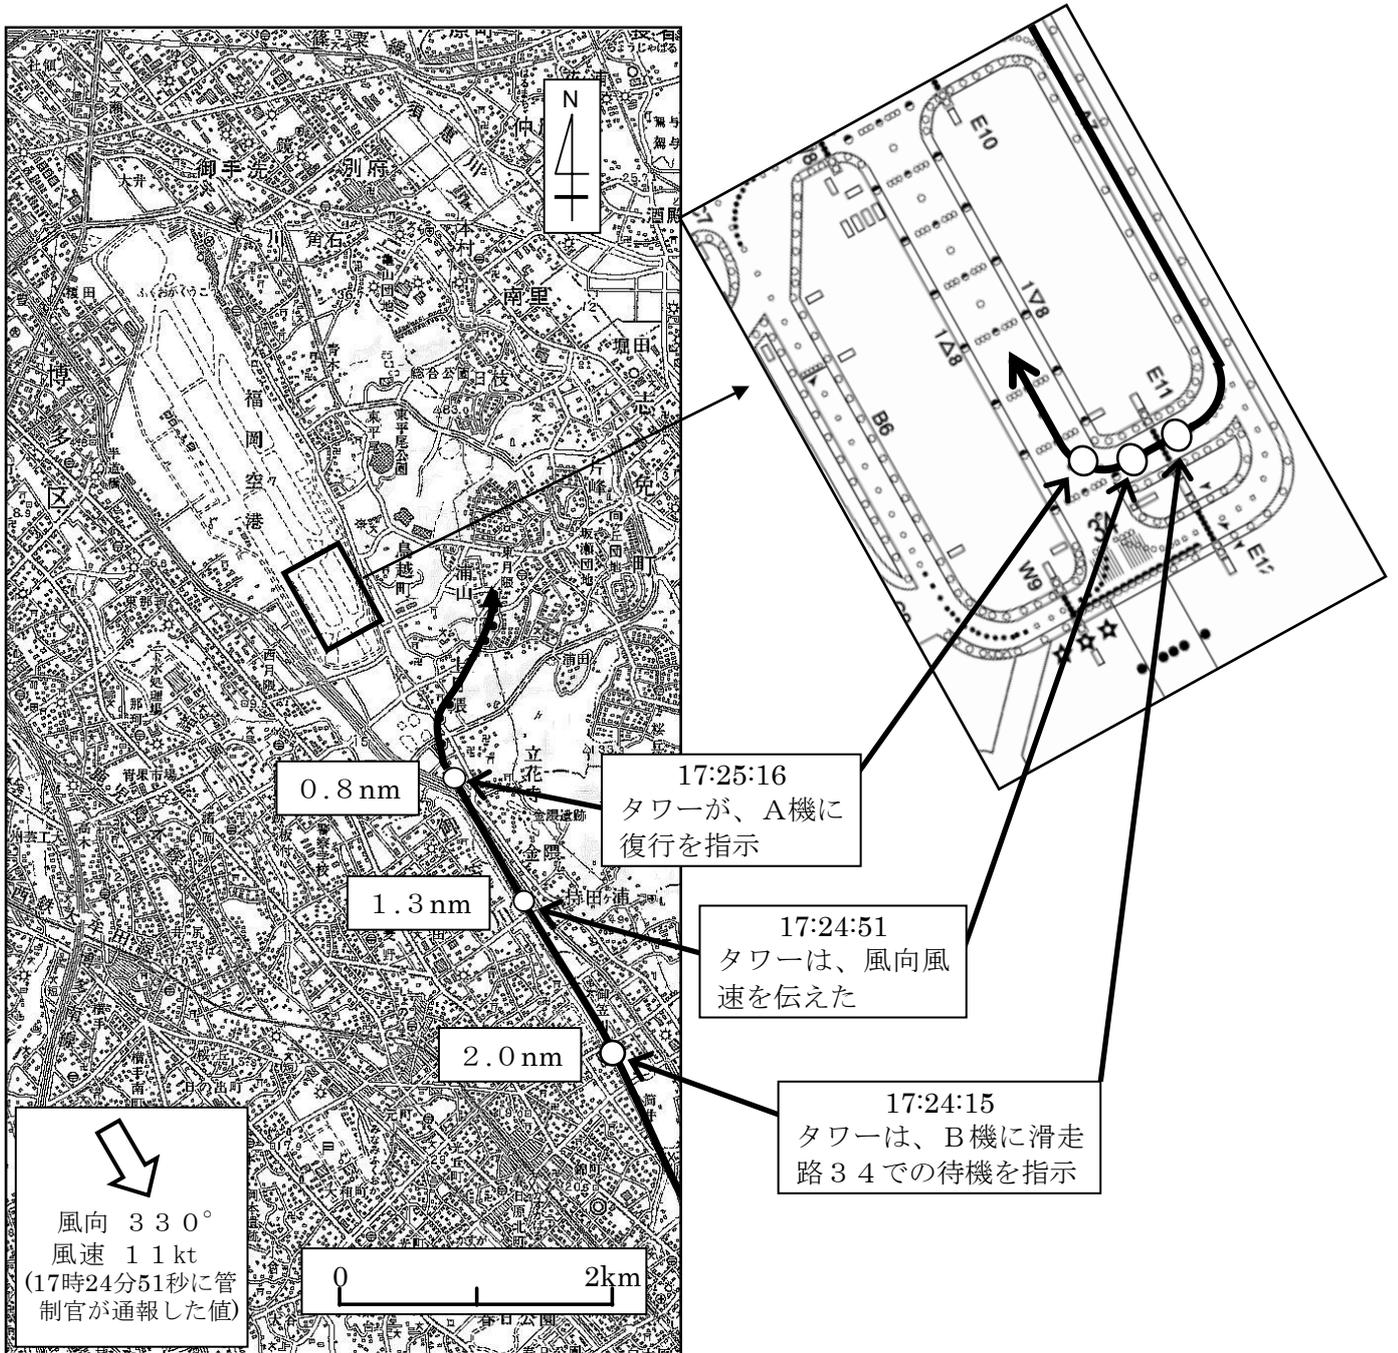
付図1 A機及びB機の推定飛行経路図

2.1.1に記述したとおり、A機とB機の接近状況は、以下のとおりであったものと推定される。

17時14分30秒 A機は太宰府を通過、B機はE6を通過し、滑走路34へ向かって地上走行していた。

同 15分46秒 A機は滑走路34進入端から約7nm、B機は滑走路34へ向かってE8付近を地上走行していた。

同 19分13秒 A機は空港の1nm東で待機を開始し、B機は滑走路34へ向かってE10とE11の間地点付近を過ぎて地上走行していた。

同 24分15秒 A機は滑走路34進入端から約2nm、B機は停止線から滑走路34へ進入を開始した。

同 24分51秒 A機は、滑走路34進入端から約1.3nm、B機は滑走路34に進入中であった。

同 25分16秒 タワーがA機に復行を指示したとき、A機は滑走路34進入端から約0.8nm、B機は滑走路34上で待機していた。

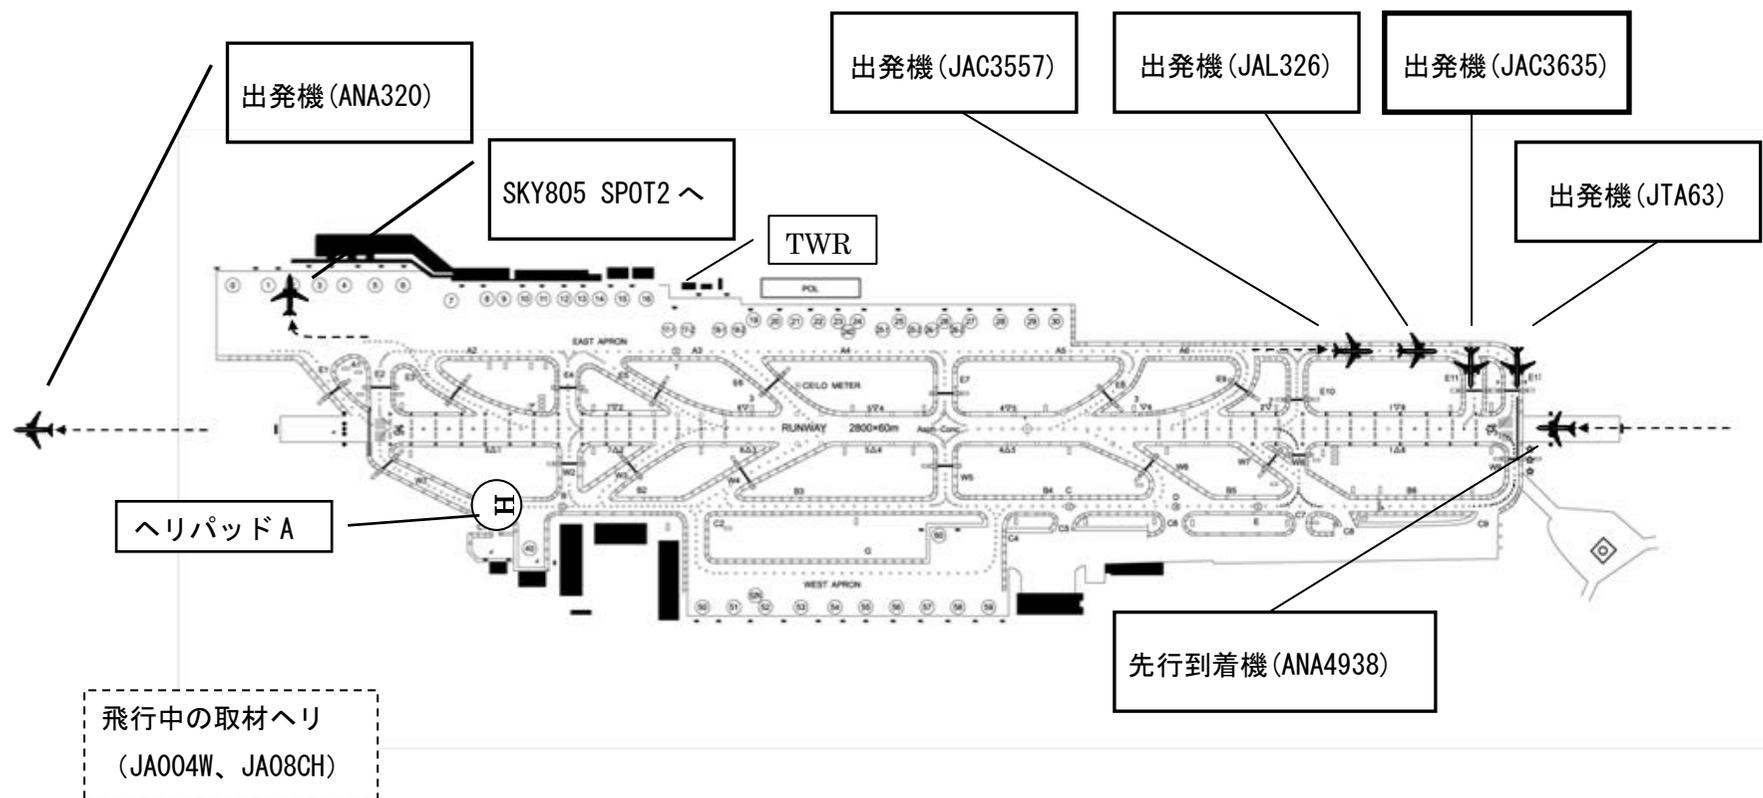
## 付図2 重大インシデント発生直前の推定交通状況図

本重大インシデント発生前17時22分～同25分の間、タワーは8機の航空機に対して、管制業務を行っていた。

17時17分～38分の間、取材ヘリは、出発機4機、到着機3機であった。

また、重大インシデント発生時、B機以外に3機の出発機が滑走路34手前で待機していた。

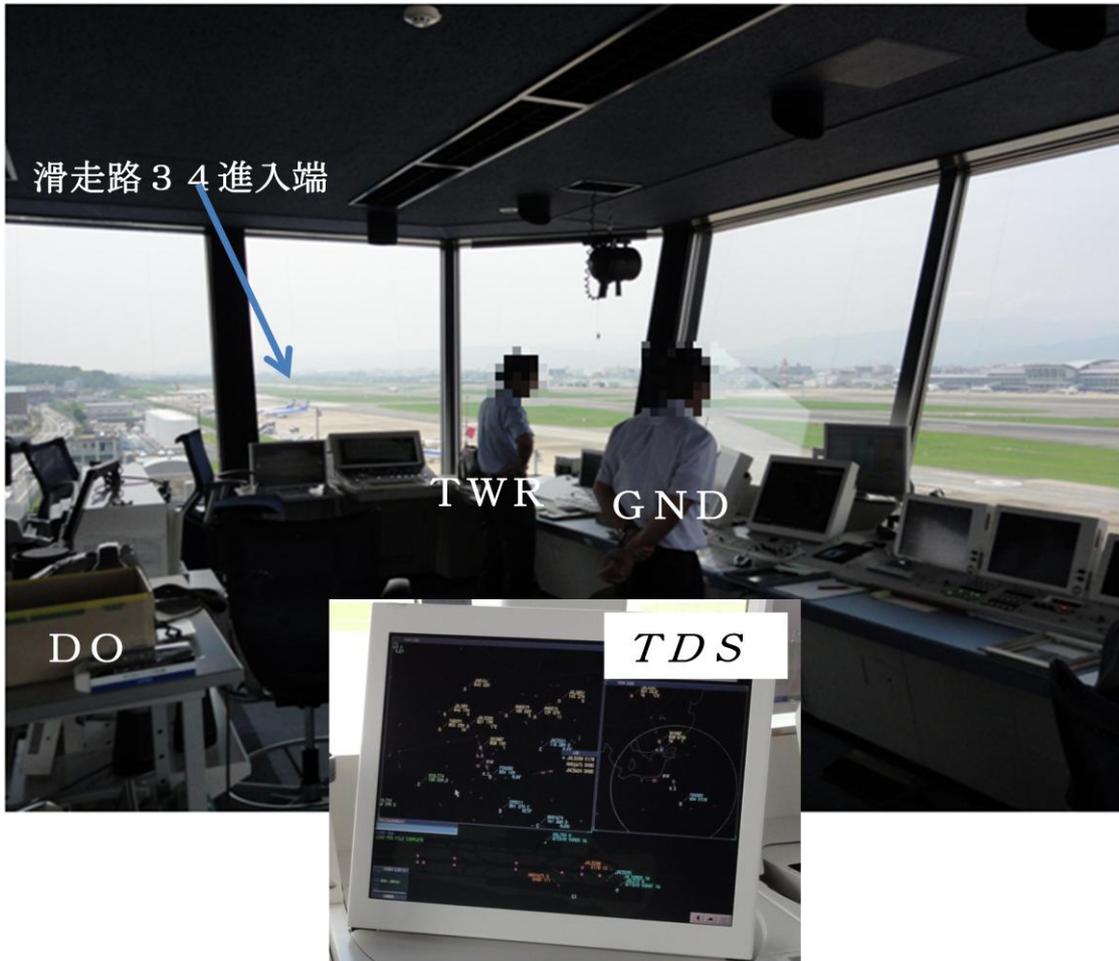
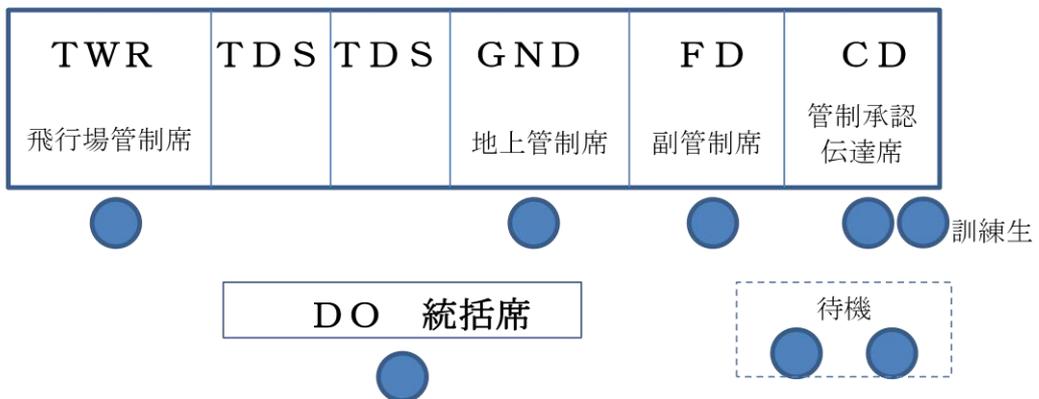
付図3 管制塔内の状況及び滑走路の見え方

当日、管制塔には8名の管制官が勤務しており、管制承認伝達席に2名（内1名は訓練生）、副管制席、地上管制席、飛行場管制席、統括席に各1名が着席し、2名は待機していた。

- (3) 2.1.3(1)の口述によれば、タワーは、ファイナル及びTDSの画面上でA機を確認することができなかったとしている。さらに、小型機は旋回しているときは見えるが、それ以外は見付けることが難しいとしている。

これらのことから、タワーはファイナルを確認したが、A機は小型機であったため見付けにくかった可能性が考えられる。
