航空重大インシデント調査報告書

- II フジグライダークラブ所属
グローブ式グローブG109B型（動力滑空機・複座） JA109B
着陸後の滑走路からの逸脱

所 属 フジグライダークラブ
型 式 グローブ式グローブG109B型（動力滑空機・複座）
登 録 記 号 JA109B
インシデント種類 着陸後の滑走路からの逸脱
発 生 日 時 平成24年4月7日 11時19分
発 生 場 所 静岡県静岡市富士川滑空場

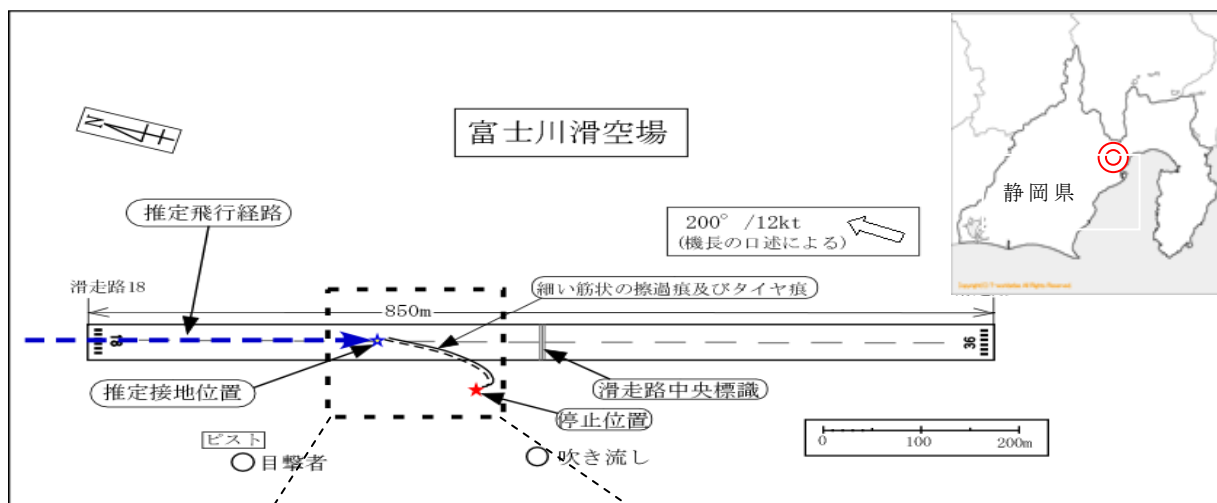
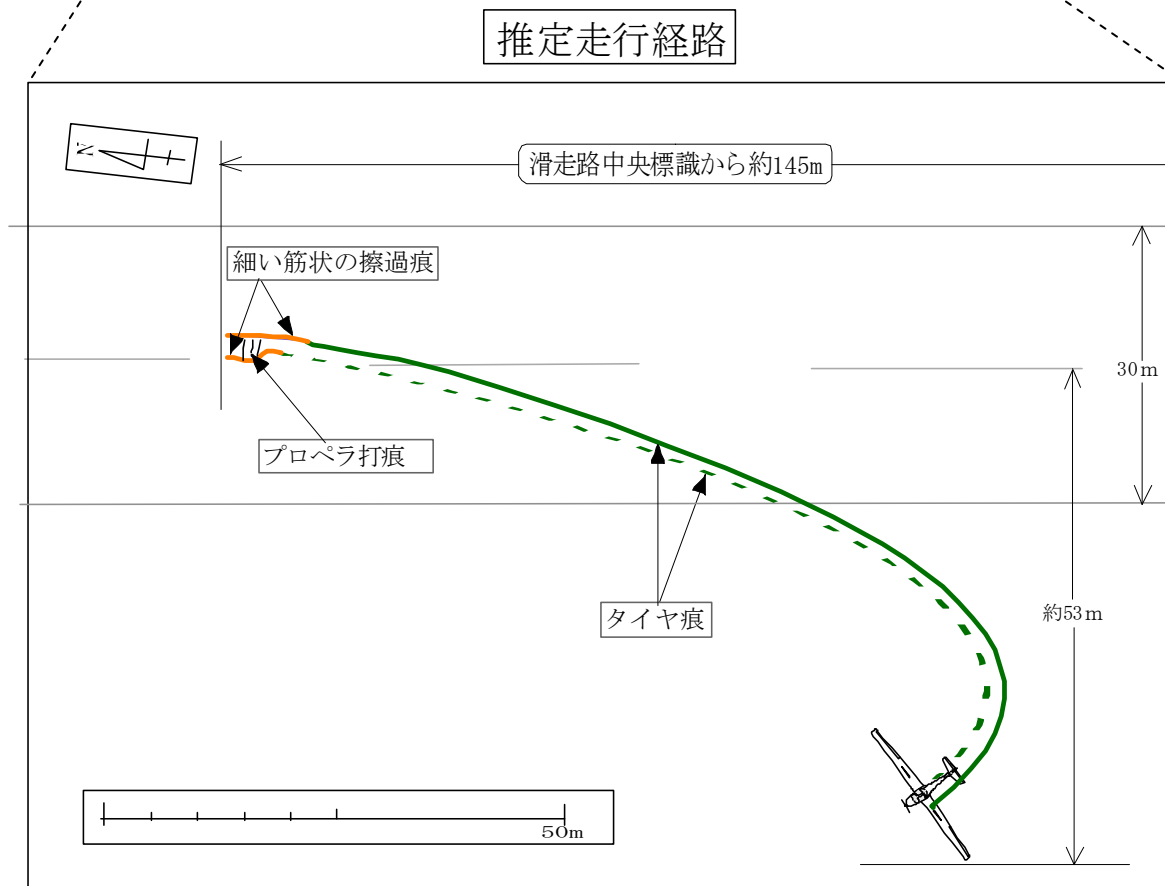
付図1 推定飛行経路図

2.1 (1) の機長の口述から、機長は風の変動に対処するため 2.10.2 の飛行規程に従って進入速度を通常より速い 120km/h とし、パスは高かったものの、滑走路の長さを考慮すれば十分安全に着陸できる状況であったものと推定される。機長はいつもどおり進入を続け、通常よりやや高い位置で引きしを行ったものと推定される。高い位置で引きしを行ったことについては、2.1 (3) で目撃者が述べているように同クラブの活動は月 1 回で飛行も各自 30 分程度であったこと、2.5 の記録のとおり機長は前回の飛行から 1 か月以上が経過しており、また当日最初の着陸であったことから操縦感覚が戻っていなかったことが関与した可能性が考えられる。

その後、同機は引きし操作により降下率が低下し、パスが水平に近い状態になった後、通常より高い位置から急激に機体が沈下し、到着したものと推定される。急

激に機体が沈下したことについては、引起しにより速度が低下したことに加え、2.7に記述したとおり、当日は南風が徐々に強くなっている状況の中で、風速の変動による対気速度の低下が重なり、機体を支えていた揚力が急激に低下したことによる可能性が考えられる。

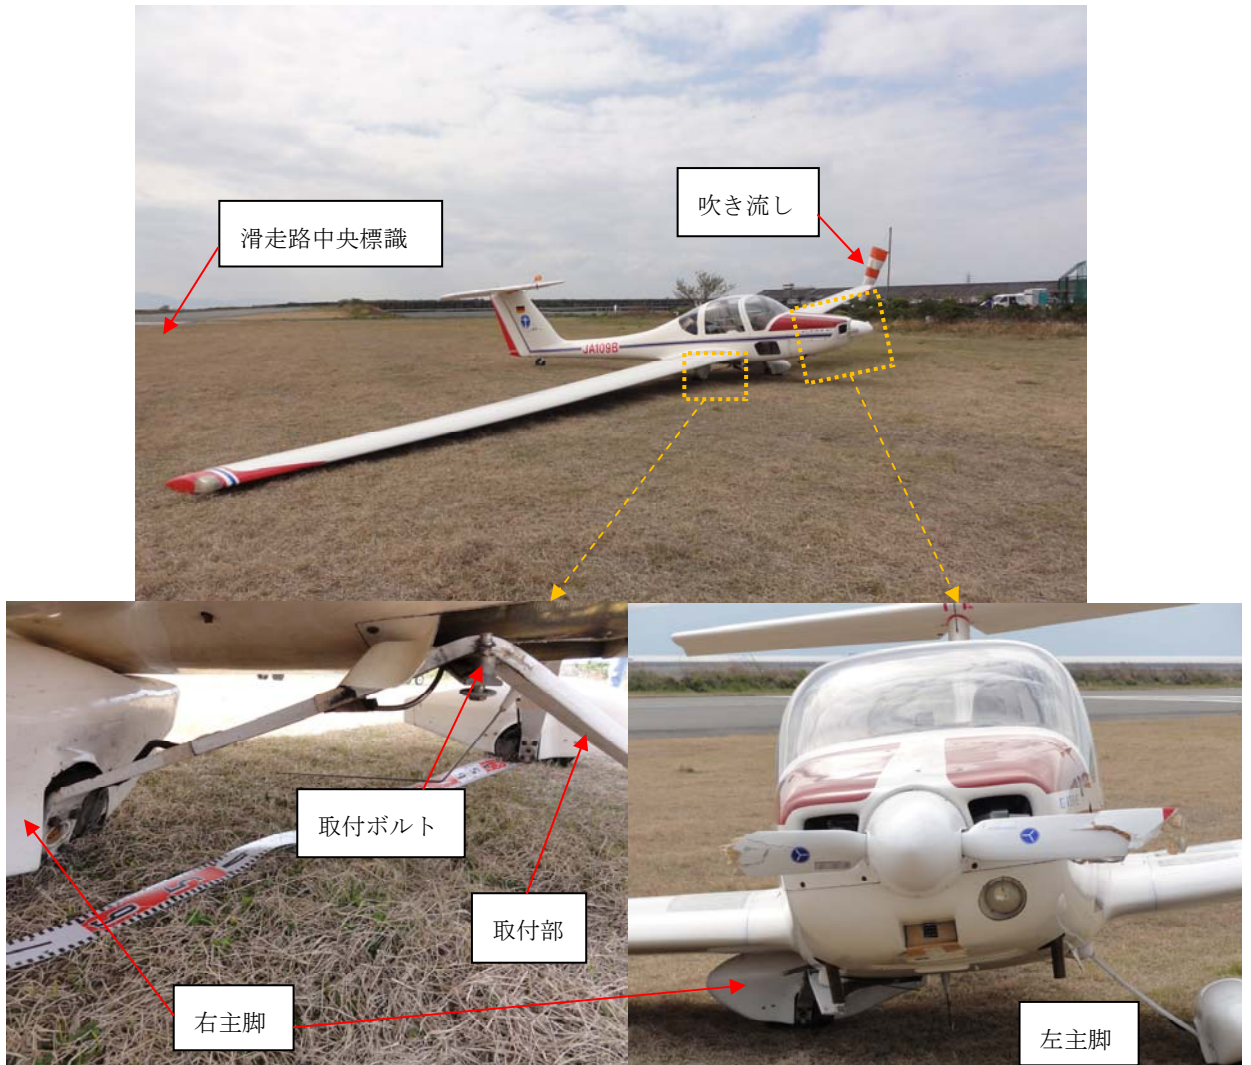
写真1 重大インシデント機

同機は、右主脚の取付ボルト3か所が脱落し残ったボルトを中心に、右主脚が機体の後方に約90°回転した状態で機首を325°方向に向け停止していた。

2.8.2に記述した同機の滑走路上の痕跡については、同機が接地するのとほぼ同時に3.4.2に記述したように右主脚のボルトが脱落したため、両主脚が左右にたわみ、ブレーキディスクが滑走路面に押し付ける状況となったことによるものと推定される。その後、右主脚の前方外側取付ボルトが脱落したことにより、右主脚が後方に回転するとともに機体が右に傾いたため、右主脚のタイヤを滑走路面に押し付ける状況となり、徐々に右側に偏向したものと推定される。その後、同機は滑走路を逸脱し、草地で右旋回して停止したものと推定される。

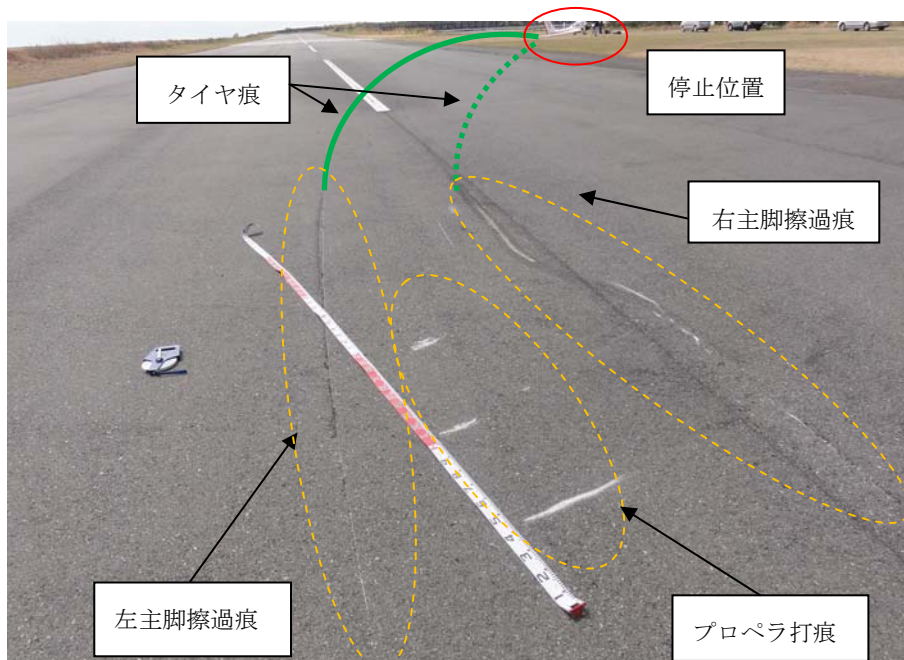
写真2 滑走路痕跡

滑走路中央標識の北側約145m地点の滑走路中心線付近から同機の停止位置に向けて2本の細い筋状の擦過痕があった。進入方向から見て、右主脚の擦過痕は約3m続いた後機体の中心側に湾曲し、途中からタイヤ痕が重なった後、不連続なタイヤ痕のみとなり草地との境界まで続いていた。左主脚の擦過痕は約7m続き、その後タイヤ痕となり草地まで続いていた。両擦過痕の間にはプロペラによる打痕が約70cm間隔で3か所あった。また、草地には両主輪及び尾輪によるタイヤ痕が断続的に停止位置まで続いていた。
