航空重大インシデント調査報告書

- II フジグライダークラブ所属
グローブ式グローブG109B型（動力滑空機・複座） JA109B
着陸後の滑走路からの逸脱

平成25年10月25日

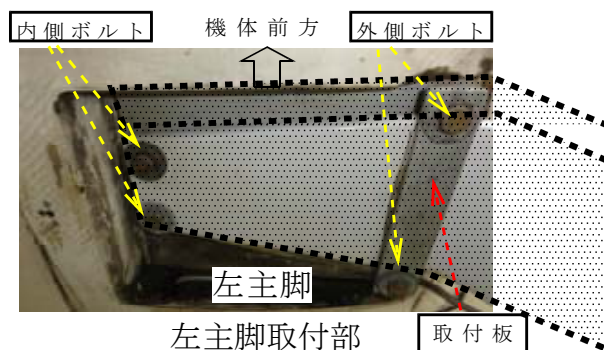
損傷したナット

同機の主脚は、右図のようにボルト4本、ワッシャー（外側4枚、内側4枚）、スペーサー2個、ナット4個（緩み止め付き）、金属製取付板1枚で機体固定される構造になっており、左右とも同種のものを使用されていた。（写真は損壊しなかった左主脚）

右主脚の内側取付ナット2個及び前方外側取付ナット1個が、ネジ山が損傷した状態で機体内部に脱落していた。

2.9.2に記述した正規品との比較調査によれば、同機のナットはいずれも材質が明らかに異なっており、引張強度（硬さ）も約25%劣っていた。また、脱落した3本のナットのネジ山破断面にはディンプルの様相が観察されていることから、同機が着陸した際に、瞬間的にナットに大きな力が掛かり、その大きさが事故品のナットの引張強度を超えたためネジ山が損傷したものと推定される。

航空機の部品を取り付ける場合には、正規品を使用することが求められており、指定されたもの以外を使用することは認められていない。本重大インシデントにおいて使用されていたナットは、3.6に記述したように取り付けられた時期等が明確ではないものの、3.4.2に記述したように正規品ではなく、引張強度が劣っていたことが本重大インシデントの発生に関与したものと推定される。また、ナット等の部品は一度取り付けられてしまうとその後の整備点検において正規品であるかどうかの確認までは行われなことから、製造者の指定したものでないことを通常の整備作業で発見するのは非常に困難である。このことから、部品取付を伴う作業を行う際には、取付部品が正規品であるかどうかを十分確認した上で実施する必要があることを、作業者は自覚すべきである。

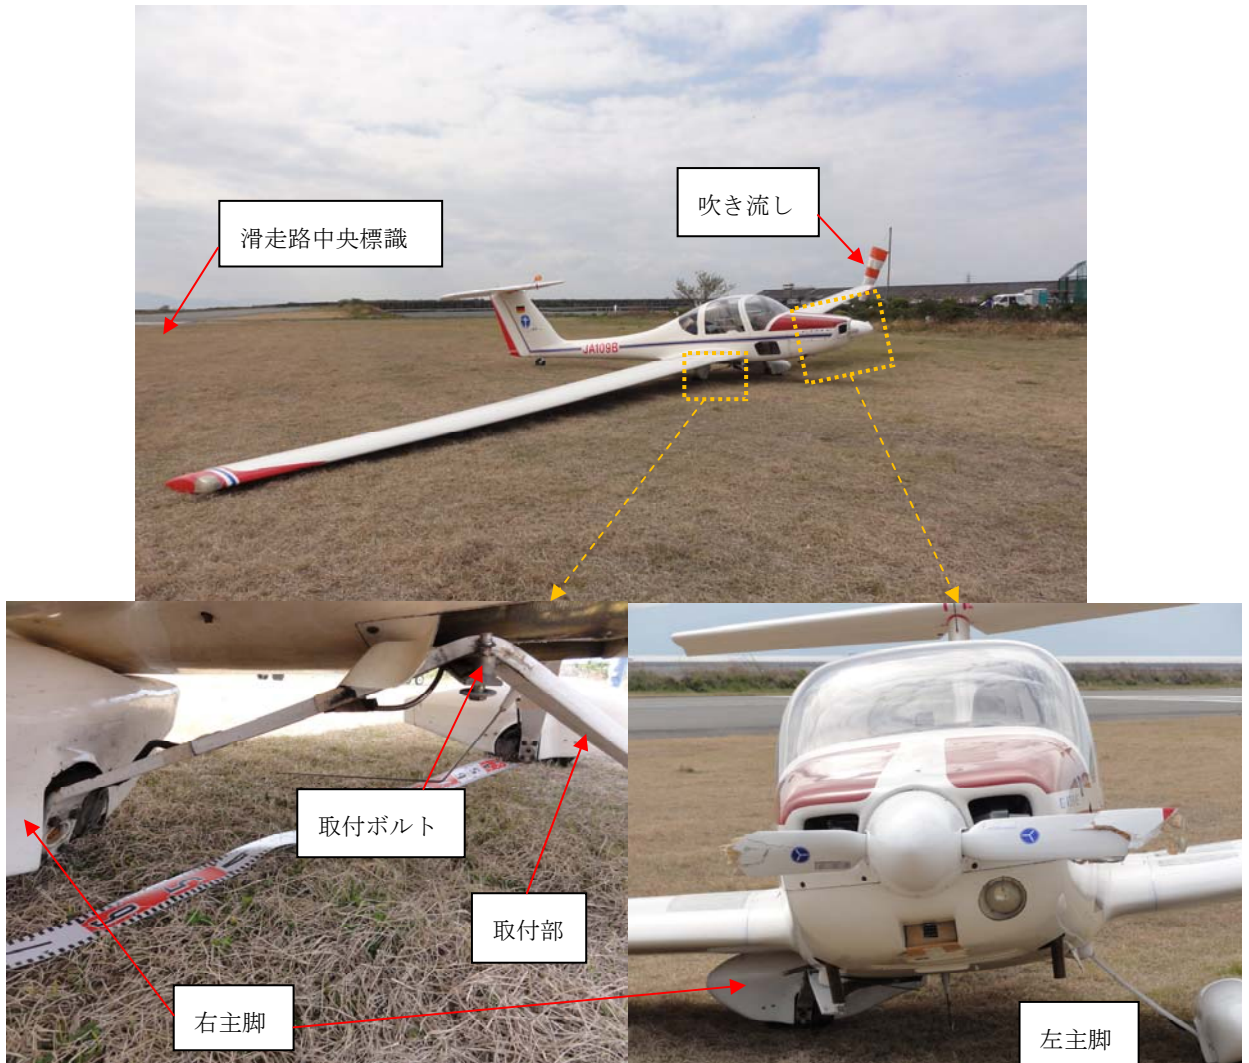
写真1 重大インシデント機

同機は、右主脚の取付ボルト3か所が脱落し残ったボルトを中心に、右主脚が機体の後方に約90°回転した状態で機首を325°方向に向け停止していた。

2.1(1)の機長の口述によれば、同機は水平に両主脚がほぼ同時に接地したものと推定される。右主脚は、2.3.2に記述したように内側及び外側それぞれ2本の取付ボルト及びナットで機体に固定される構造となっており、滑走路への着陸により内側取付ボルトには外側取付部を支点としてより大きな鉛直方向の引張力が掛かり、使用されていたナットの引張強度を超えたことからネジ山が損傷し、ボルトが脱落したものと推定される。また、内側取付ボルトが脱落したことにより外側取付部だけで機体を支える状態となったことから外側取付部のナットにも、その引張強度以上の力がかかり、前方外側のナットのネジ山が損傷したものと推定される。その後、残った後方外側のボルトを中心として右主脚は通常的位置から後方へ約90°回転したものと推定される。この右主脚の位置が移動したのに合わせ滑走路には機体中心側に湾曲した右主脚擦過痕が残されたものと推定される。

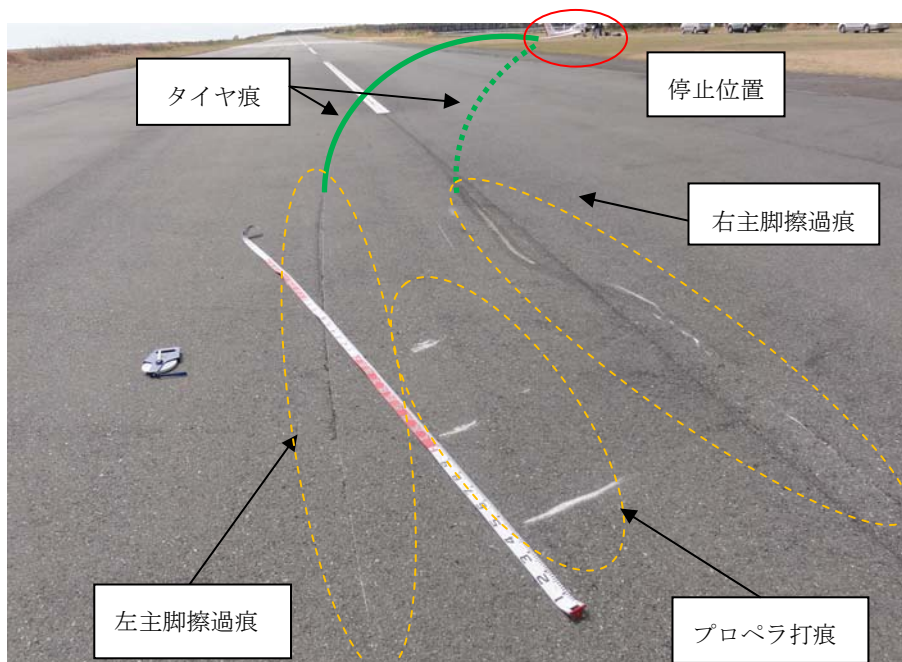
写真2 滑走路痕跡

滑走路中央標識の北側約145m地点の滑走路中心線付近から同機の停止位置に向けて2本の細い筋状の擦過痕があった。進入方向から見て、右主脚の擦過痕は約3m続いた後機体の中心側に湾曲し、途中からタイヤ痕が重なった後、不連続なタイヤ痕のみとなり草地との境界まで続いていた。左主脚の擦過痕は約7m続き、その後タイヤ痕となり草地まで続いていた。両擦過痕の間にはプロペラによる打痕が約70cm間隔で3か所あった。また、草地には両主輪及び尾輪によるタイヤ痕が断続的に停止位置まで続いていた。

2.8.2に記述した同機の滑走路上の痕跡については、同機が接地するのとほぼ同時に3.4.2に記述したように右主脚のボルトが脱落したため、両主脚が左右にたわみ、ブレーキディスクが滑走路面に押し付ける状況となったことによるものと推定される。その後、右主脚の前方外側取付ボルトが脱落したことにより、右主脚が後方に回転するとともに機体が右に傾いたため、右主脚のタイヤを滑走路面に押し付ける状況となり、徐々に右側に偏向したものと推定される。その後、同機は滑走路を逸脱し、草地で右旋回して停止したものと推定される。
