# 航空重大インシデント調査報告書

ユーロコプター式AS350B3型 JA35BB

ボンバルディア式DHC-8-402型 JA849C

他の航空機が使用中の滑走路からの離陸

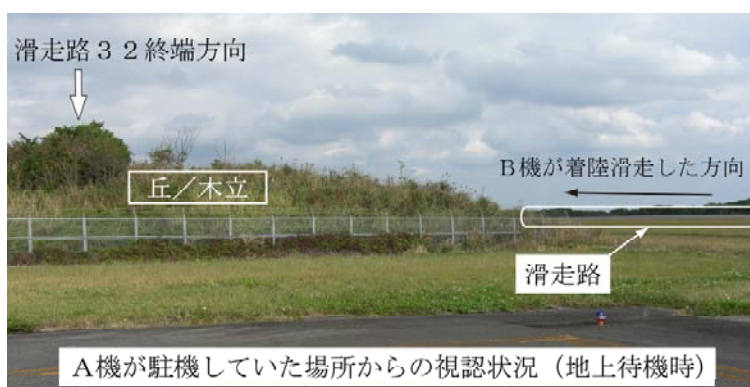
エプロンの南北両側には低い丘があり、その上に低い木立が茂っている。このため、A機が駐機している場所からB機が反転した滑走路32終端方向は視認できない。

から高さ約5mの地点から調査したが、滑走路32終端方向は視認できなかった。

誘導路上の停止位置標識付近からは滑走路32終端が視認できた。

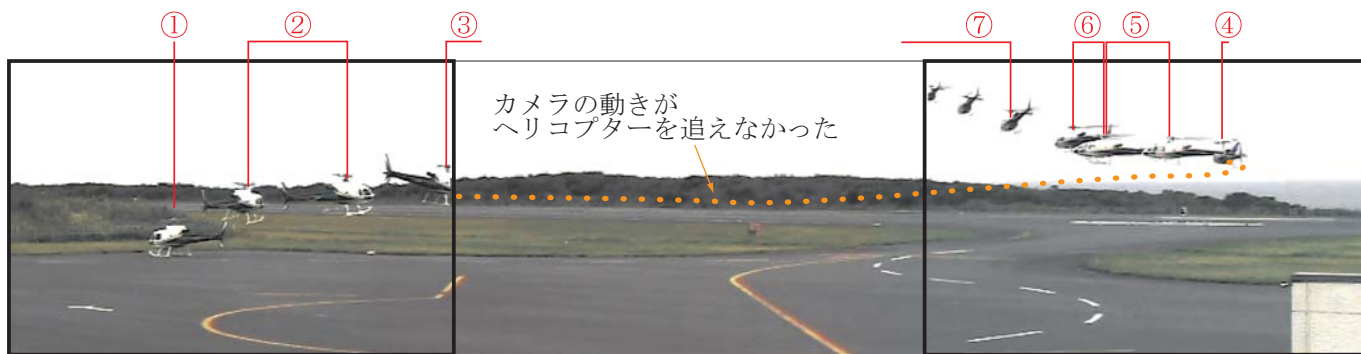
## 別添 I T V映像解析・交信記録

最初の I T V映像範囲

本重大インシデント発生時の映像範囲

※ 上記画像は、I T V映像から画像データを抽出して合成し、画質補正をしたものである。
