航空重大インシデント調査報告書

富士重工式FA-200-180型 JA3689

着陸時の滑走路逸脱

平成26年 1 月 31 日

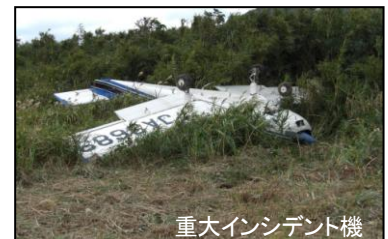
機長の口述によれば、飛行の経過は概略次のとおりであった。
個人所属の富士重工式FA-200-180型JA3689は、平成24年11月25日（日）11時08分、機長及び同乗者3名の計4名が搭乗し、屋久島空港の駐機場を離れた。機長は地上走行中にブレーキチェックを行い、ブレーキは正常に機能したので、観光のため薩摩硫黄島飛行場へ向けて11時11分に離陸した。
機長は、薩摩硫黄島飛行場上空を低空飛行し、無風状態であることを確認したのち、約70ktで滑走路36に進入し、11時40分ごろに着陸した。接地直後には左右のブレーキは効いたが、すぐに左ブレーキがスポンジを踏むように軽くなり効かなくなった。
機長は左ブレーキを踏み込んだ状態で、滑走路の中心線を外れないように、右ブレーキを加減しなければならず、思うように減速できなかった。
機長は離陸も考えたが、機体は既に滑走路の半分付近を通過しており、前方に雑木林があること、4名が搭乗していることから、浮上できなかった場合を考えて、まだ効く右ブレーキを強く使用し、滑走路右側の草地へ突入することを決断した。
機長が右ブレーキを強く踏んだところ、想定以上に早く機首が右に偏向し、滑走路を逸脱したが、草地は柔らかく同機は水平姿勢のまま草の中を進み、止まる直前に機体はゆっくりと前転し、背面状態で停止した。

重大インシデント機

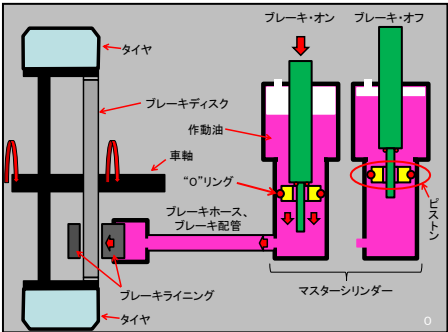
<p>ブレーキ系統の仕組み</p> <p>摩耗したOリング</p>

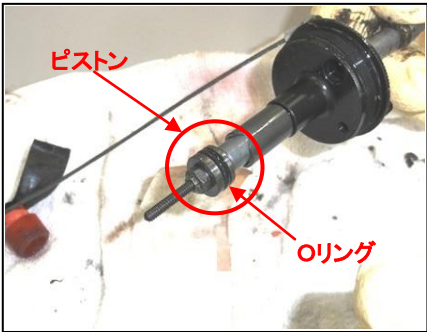
<p>体が滑走路を右に逸脱し、草地で前輪がとられ、前転して停止したものと推定される。</p> <p>(2) 同機の左ブレーキが効かなくなったのは、ブレーキ系統の左マスターシリンダーのＯリングに摩耗が確認されたことから、マスターシリンダー内の密閉性を保てず、ブレーキ作動油圧をブレーキライニングに十分伝えることができなくなったためと推定される。</p> <p>(3) 平成23年10月に実施された1,000時間点検の記録には、Ｏリング交換を必要により実施することを指示する項目に、実施したことを示すチェックマークが付されていた。しかしながら、当該点検から本重大インシデントまでの経過期間が約1年、飛行時間が約46時間に過ぎないにもかかわらず、左マスターシリンダーのＯリングは作動油が漏洩するほど摩耗していたこと、サービスマニュアルでＯリングに不具合がない場合は交換する必要はないとされていること、及び交換を行った場合に記載されるＯリング名称の記録がなかったことから、この点検の際にＯリングは交換されなかったものと推定される。</p> <p>(4) Ｏリングが摩耗したことは、経年劣化による可能性が考えられる。</p>
--	---

同機の左ブレーキが効かなくなったのは、ブレーキ系統の左マスターシリンダーのＯリングが摩耗し、マスターシリンダー内の密閉性を保てず、ブレーキ作動油圧をブレーキライニングに十分伝えることができなくなったためと推定される。

Ｏリングが摩耗したことは、経年劣化による可能性が考えられる。

富士重工式FA-200系列型機のブレーキ系統にあるマスターシリンダーのＯリングは、1,000時間点検でマスターシリンダーを分解した後、Ｏリングを目視点検し、不具合がある場合に交換することになっている。しかし、Ｏリングは、作動油に浸けると膨張する傾向があり、圧力を受けていると固くなる上、視認できない摩耗や損傷が存在する可能性があるため、マスターシリンダーを分解した際にＯリングを必ず交換すること及びＯリングの使用可能期間の設定を検討すること。
