AI2014-3

航空重大インシデント調査報告書

滑走路誤進入

インシデント種類 滑走路誤進入
発 生 日 時 平成23年10月12日 21時36分ごろ
発 生 場 所 関西国際空港滑走路06R上

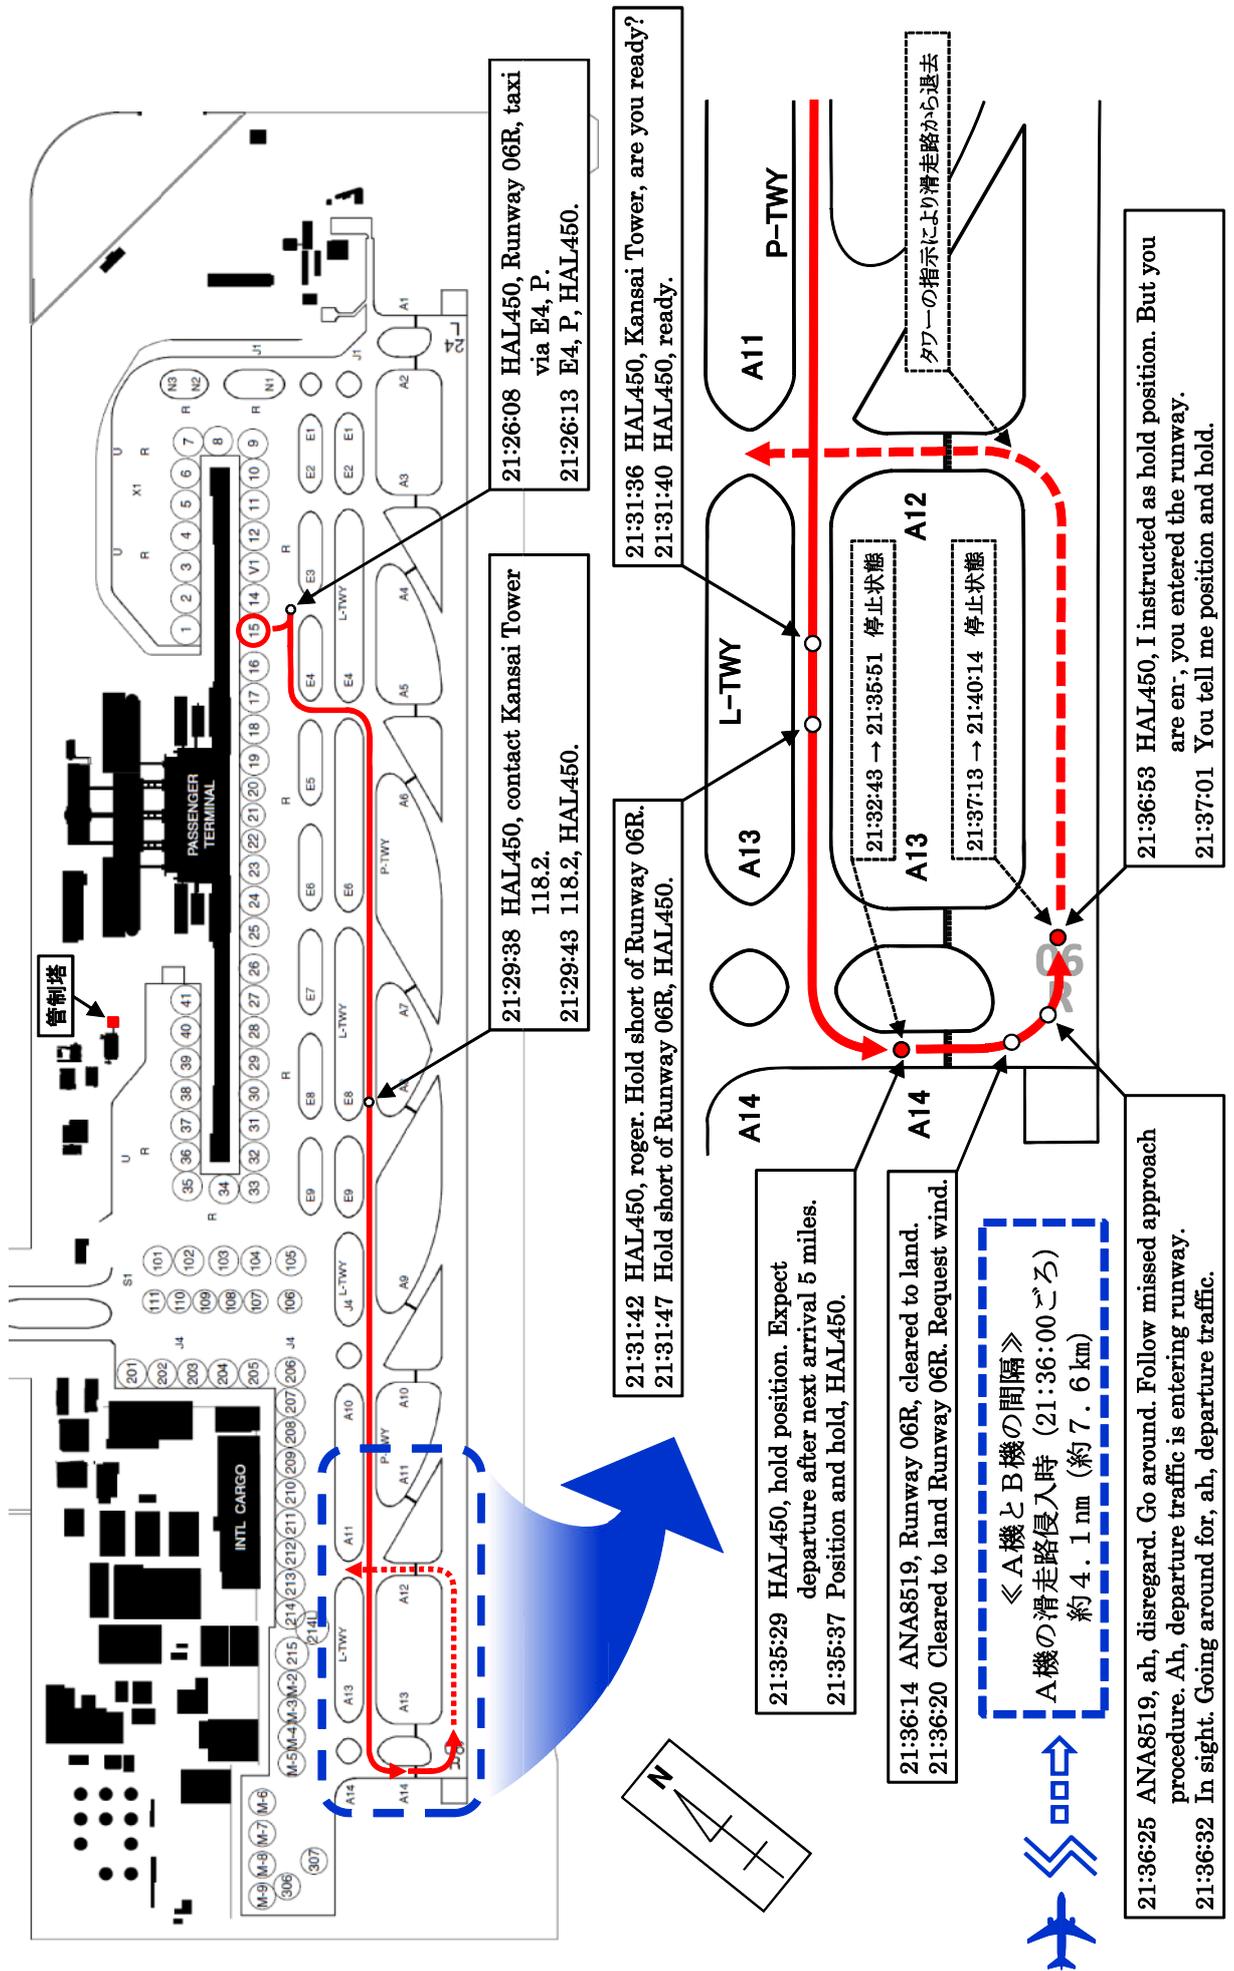
付図1 A機の推定走行経路図

付図1に示したとおり、管制交信記録及びA機の航跡記録から、B機に着陸を許可した21時36分14秒にはA機は既に滑走路へ入っていたものと推定される。同36分20秒から始まるB機からの着陸許可の復唱及び同36分25秒からのB機への復行の指示については、間を空けることなく交信が続いていることから、タワーの管制官がA機の滑走路誤進入に気が付いたの

は、21時36分20秒から同36分25秒の間であり、A機が滑走路上で向きを離陸方向に変えていたときと推定される。

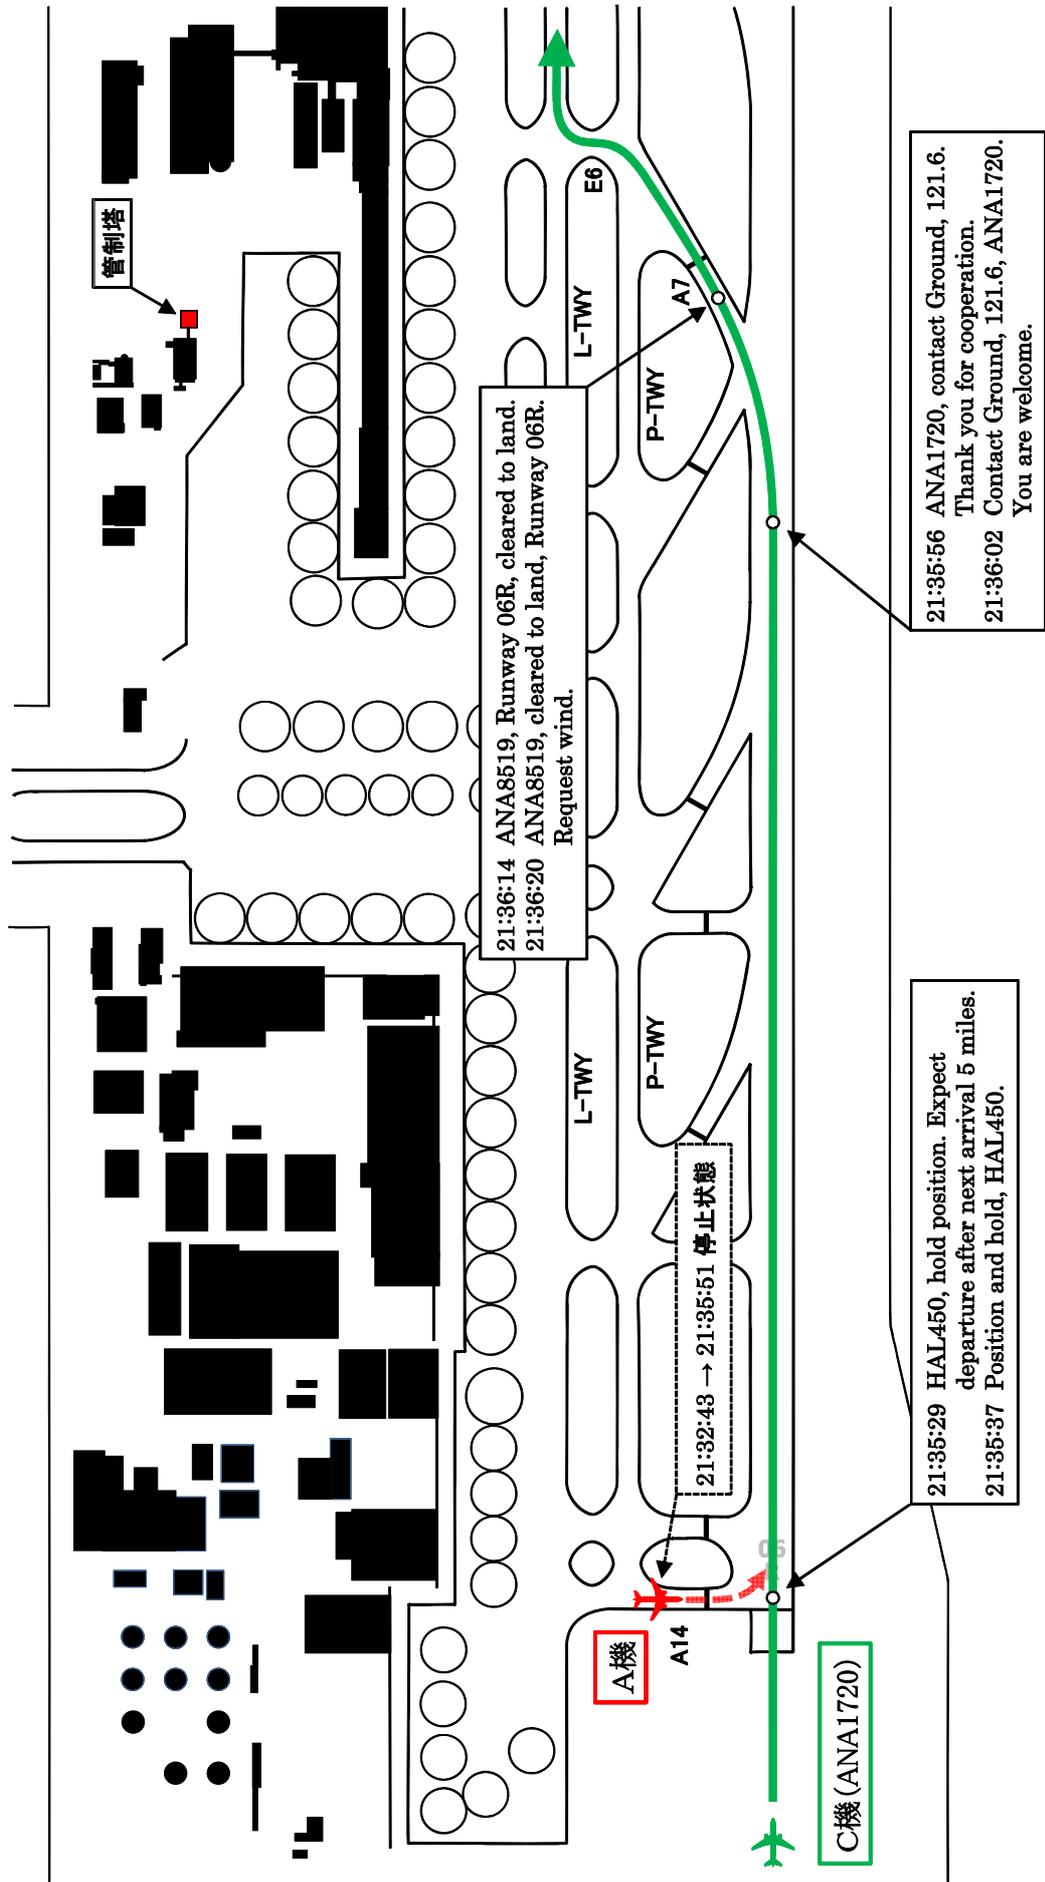
付図2 C機の推定着陸・走行経路図

付図2に示したとおり、管制交信記録及びC機の航跡記録から、滑走路手前で待機していたA機に対しても、その前方をC機が通過したときにタワーから指示が発出された。このことが、A機の運航乗務員による指示の聞き違いを助長した可能性が考えられる。
