## 航空重大インシデント調査報告書

平成26年 9 月 25 日

I 全日本空輸株式会社所属  
ボーイング式737-800型 JA57AN  
オーバーラン

所 属 全日本空輸株式会社  
型 式 ボーイング式737-800型  
登 録 記 号 JA57AN  
インシデント種類 オーバーラン  
発 生 日 時 平成24年12月8日 22時26分ごろ  
発 生 場 所 庄内空港滑走路東端

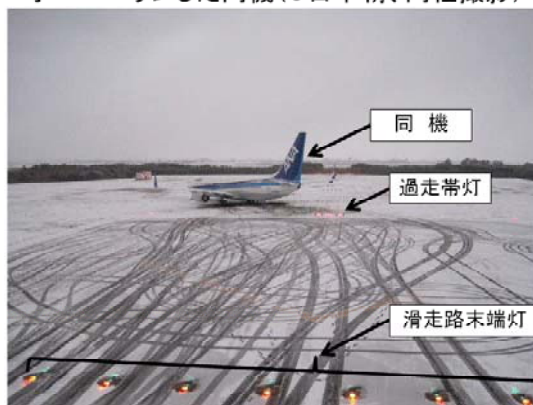
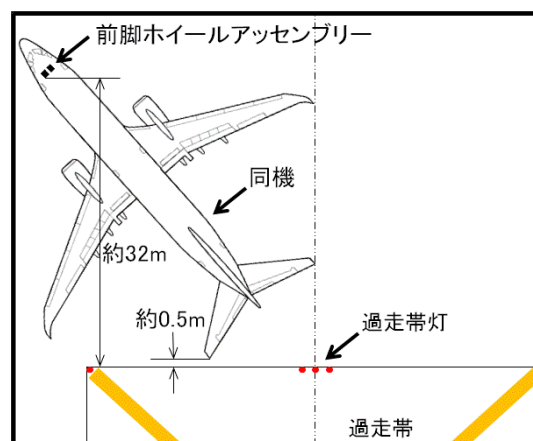
オーバーランした同機(9日早朝、同社撮影)

同機は、滑走路を東側にオーバーランし、前脚ホイールアッセンブリ（車輪）が過走帯を約32m越え、薄い積雪のある草地に機首方向を046°で停止していた。過走帯終端から最も近い同機の左水平尾翼の先端までの距離は、約0.5mであった。右主翼及び右水平尾翼の先端が滑走路中心線のほぼ延長線上にあった。

滑走路及び過走帯上に同機のものと思われるタイヤ痕は確認できなかった。草地の車輪の通過痕は、過走帯付近で約070°方向を向いており、徐々に左へ向かって弧を描いていた。

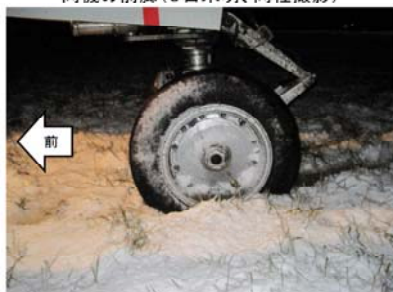
同機の前脚(9日未明、同社撮影)

前脚は、車輪の直径の約30%、土がホイールに少しかかる程度まで埋まっていた。左主脚は、車輪の直径の約10%、ゴムの部分の一部が土に埋まっていた。右主脚は、車輪の直径の約40%、ホイールの中心近くまで土に埋まっていた。

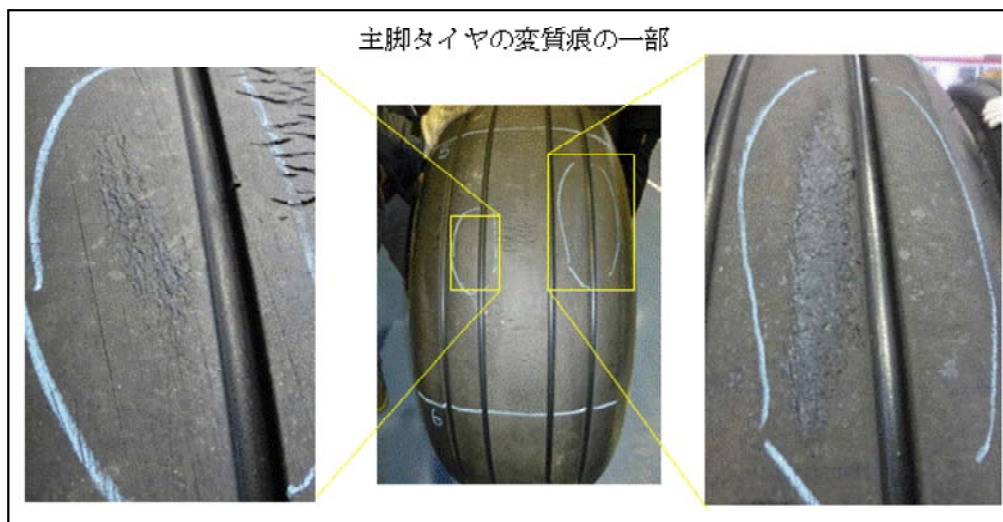
タイヤ外観目視点検の結果、全主脚ホイール・アッセンブリーのタイヤ表面の一部に写真のようなトレッドゴムの変質痕が見られた。その他に異常はなかった。
