航空重大インシデント調査報告書

II エアーニッポン株式会社所属
ボーイング式737-700型 JA16AN
異常姿勢からの急降下

所 属 エアーニッポン株式会社
型 式 ボーイング式737-700型
登 録 記 号 JA16AN
インシデント種類 異常姿勢からの急降下
発 生 日 時 平成23年9月6日 22時49分ごろ
発 生 場 所 串本の東約69nm、高度41,000ft

平成26年9月19日

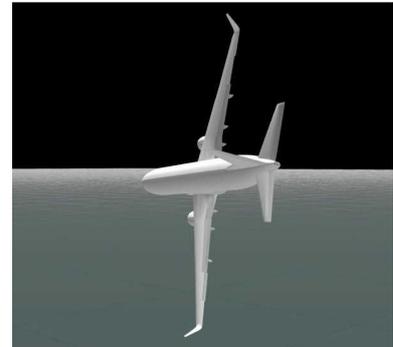
約 -80° で止まったロール

同 48秒 ホイールをCW方向に操作したことで、ロール角は約 -80° をピークに回復に向かった。しかしながら、ロール角がピークに達した頃、ホイールは、CW方向への力が緩み、反対のCCW方向への力が約9lb掛かったため、反転し、

ほぼ中立位置まで戻り、最終的にはホイールの中立位置を越えてCCW方向へ約 $+17^{\circ}$ に至るまで操作された。ホイールのCW方向への力が緩んだ状態は約3秒間維持された。ホイールの力が緩んで戻ったのと同時に右ラダーペダルの力も緩み、ラダーは元の位置であった約 -5° に戻った。 [L:付図3、4]

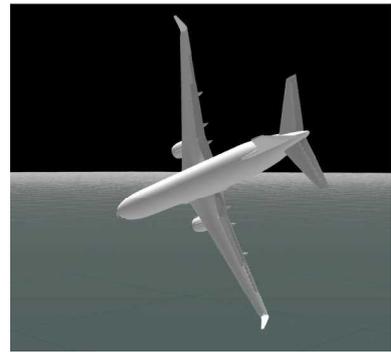
再び左にロール

同 51秒 ロール角が約 -50° まで回復したが、再び左ロールを始めた。 [M:付図3]

ラダートリムSWをCW方向（ラダーを中立に変位させる方向）に操作した（～55秒）。〔N：付図3～5〕ラダートリムはラダーを中立方向に作動させていたが、Rudder Positionは中立側に変位しなかった。

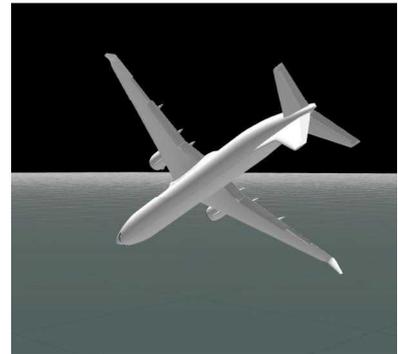
ロール角-131.7°

Throttle Lever Position が減少する方向に直線的に変位していった。〔Q：付図4〕ロール角が左方向最大値である-131.7°になった。以降、ホイールを約-98°までCW方向に操作したことなどからロール角は徐々に水平方向に回復していった。ホイールの変位に応じてエルロンが動作した。〔P：付図3〕

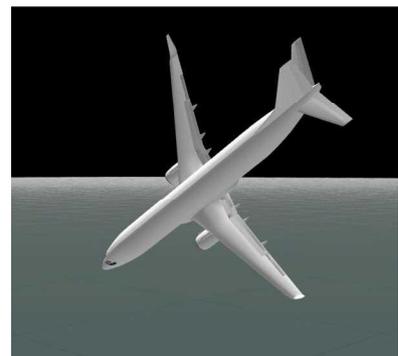
ピッチ角-35°

同 5 9 秒 ピッチ角が機首下げ最大値である-35°になった。〔R：付図4〕

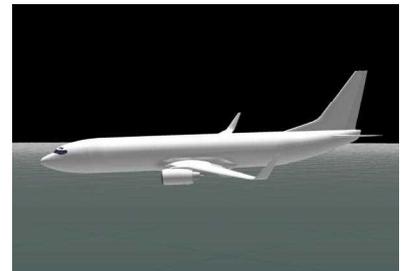
M0.828になった時の姿勢

同 03秒 速度が対気速度限界（M0.82）を超過（以下「速度超過」という。）し、同13秒に最大M0.828となった（～14秒）。

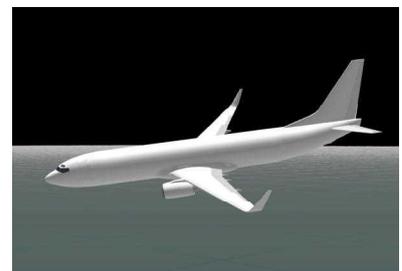
2.68Gになった時の姿勢

同 04秒 荷重倍数が断続的に制限荷重倍数限界（2.50G）を超過（以下「荷重超過」という。）し、同9秒に最大2.68Gとなった（～09秒）。

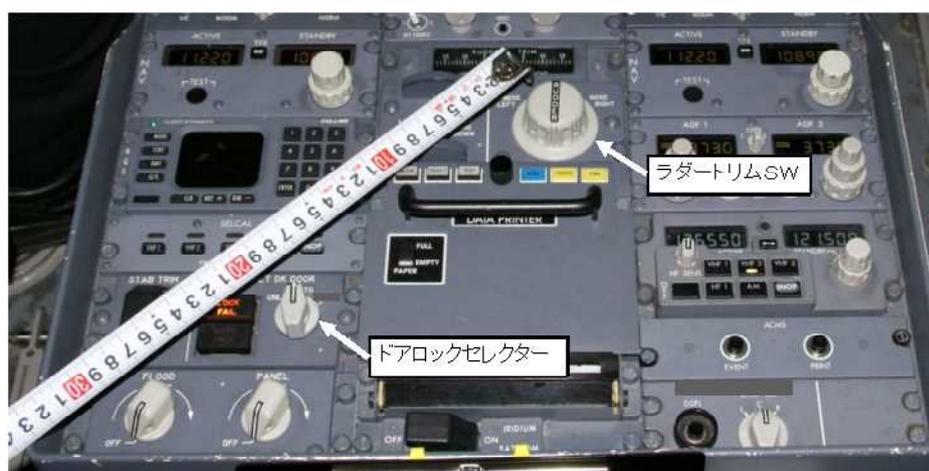
同機のAEパネルの両スイッチ

ラダートリムSWとドアロックセレクター（以下「両スイッチ」という。）は、次の写真に示すとおり、左右の操縦席の中間、スロットルレバーの後方に位置するAEパネルに20cmの間隔で配置されている。夜間は、操縦室の他のパネルやスイッチと同様に、運航乗務員が照明を調整することで視認性を確保している。

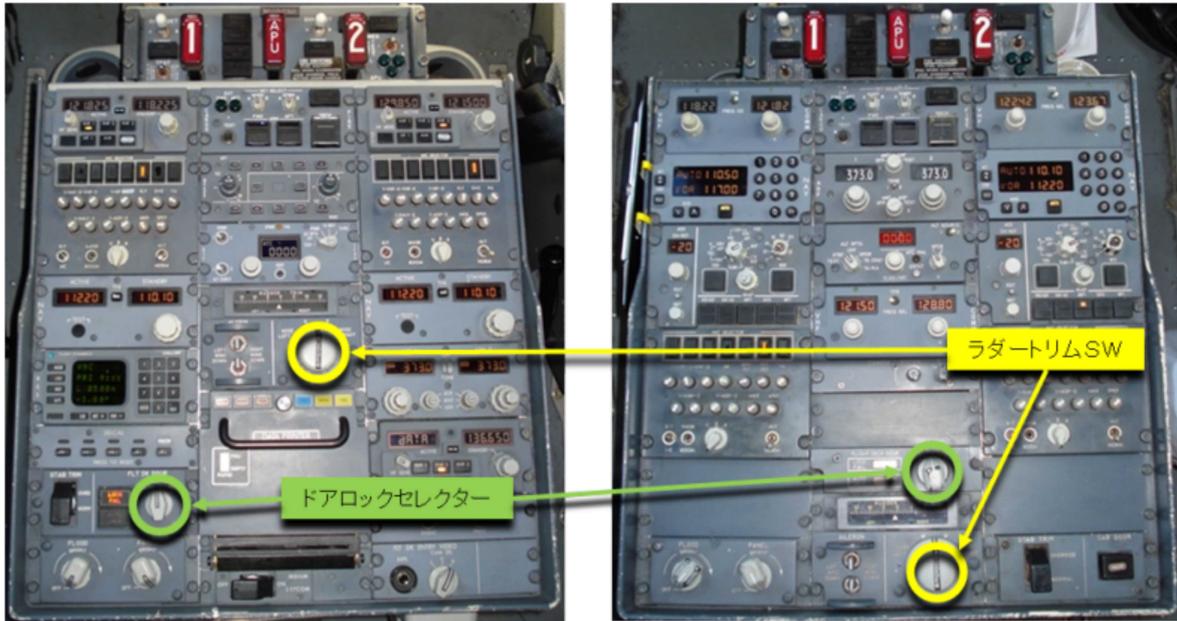
737-700 (同機)

副操縦士は平成23年5月まで737-500に乗務していた。その後、差異訓

練・審査を受けて平成23年6月から737-700に乗務した。
両型式機それぞれの、両スイッチの配置は次図のとおりである。

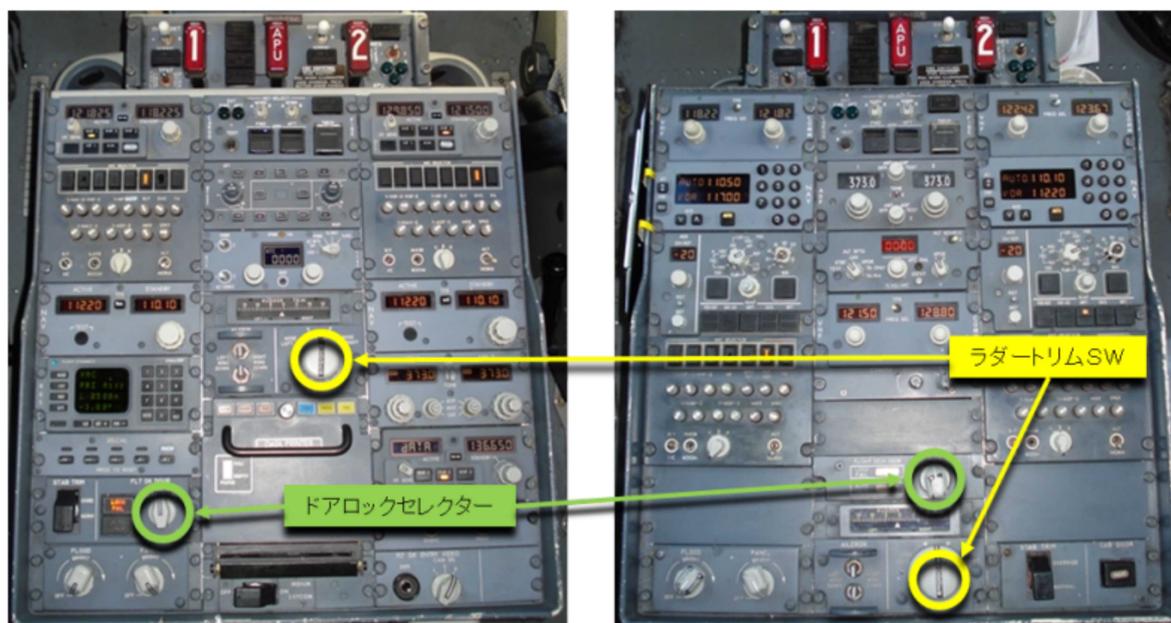
737-700 (同機)

一方、2.5.3及び2.5.6に記述したとおり、737-700のラダートリムSWの位置は、着座した副操縦士の左側やや後方の「AEパネルの中央付近」であり、副操縦士の操作記憶に修正されずに残っていたと考えられる737-500のドアロックセレクターはその約10cm後方に位置することになる。

また、左手を前から後ろに、パネル中央付近を動かしてきたとき、最初に触れる丸いスイッチが、737-500の場合にはドアロックセレクターで、737-700の場合はラダートリムSWということになる。

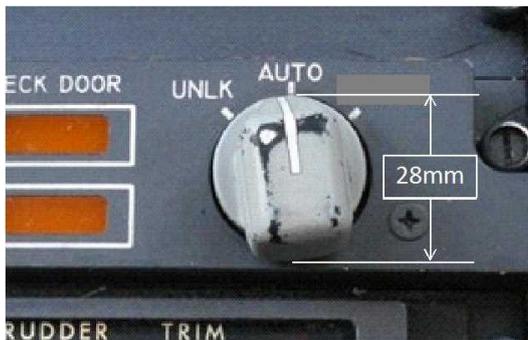
ドアロックセレクターの外観
(737-500)

2.5.4及び2.5.5に記述したとおり、737-500のドアロックセレクターと737-700のラダートリムSWは全体的には大きさや形状が異なっている。しかしながら、詳細に見ると次の類似点がある。

まず、これらのスイッチには最下部に「つば」が付いていて、押し込もうとする力を受けとめやすい形状になっている。また、両スイッチは、操作する場合には「トルク」が必要になるため、第1指から第3指を用いてしっかりとつまんで回さなければならない大きさであると考えられる。

この、「つば」付きの形状としっかりとつままなければ回せない大きさという類似点が誤操作に関与したと考えられる。

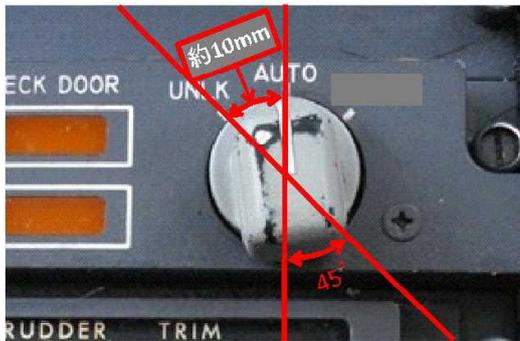
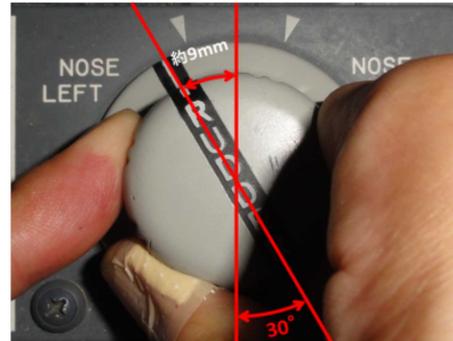
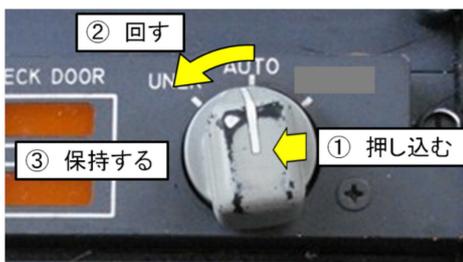
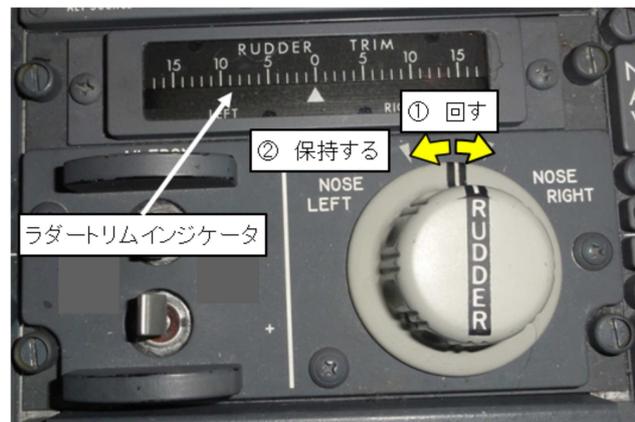
操作音 (作動音)
<p>RUDT：操作音はない。ラダートリムの作動音は操縦席では聞こえない。</p> <p>DOOR：操作音はないが、操作によるドアロックシステムの機械的な作動音が発生し、操縦席で聞き取れる。</p> <p>類似性：両スイッチには操作音がないという類似点がある。誤って RUDT を操作したため、解錠の作動音が聞こえなかったことに疑問を抱かなかったことは 3.3.3 で解析する。</p> <p>類似の程度：○</p>

上記のとおり、737-500のドアロックセレクターと737-700のラダートリムSWの動き（操作性）には、相違点も認められるが、いくつかの類似点があり、これらの類似点が誤操作に関与したと考えられる。

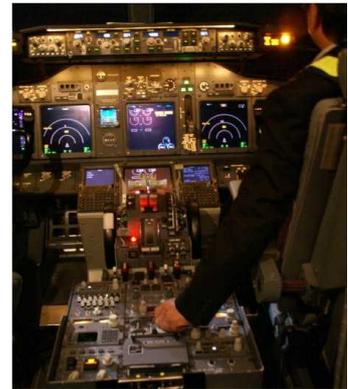
ラダートリム SW の操作 (イメージ)

2.1.1 の 2 2 時 4 8 分 5 2 秒 イベント N で最初の操作を行っている。この操作は自身が行った誤操作によるラダーの変位を元に戻すための試みであったと考えられる。

しかしながら、付図 3 に示したとおり、この間ホイールの CW 方向への力は約 2 1 lb であったため、オートパイロットの限界をオーバーライドすることができず、ホイールの CW 方向の操作が不十分 (-35° 程度) になったことから、一旦 -50° まで回復したロール角が再び増大したと考えられる。

これは、ラダートリムを元に戻すことに副操縦士の注意が向かい、姿勢の状況認識がおろそかになったこと、及び左手でラダートリム SW を操作していたためホイールを右手だけで操作していたことによるものと推定される。
