航空重大インシデント調査報告書

ボーイング式737-900型 HL7599

オーバーラン

平成27年1月29日

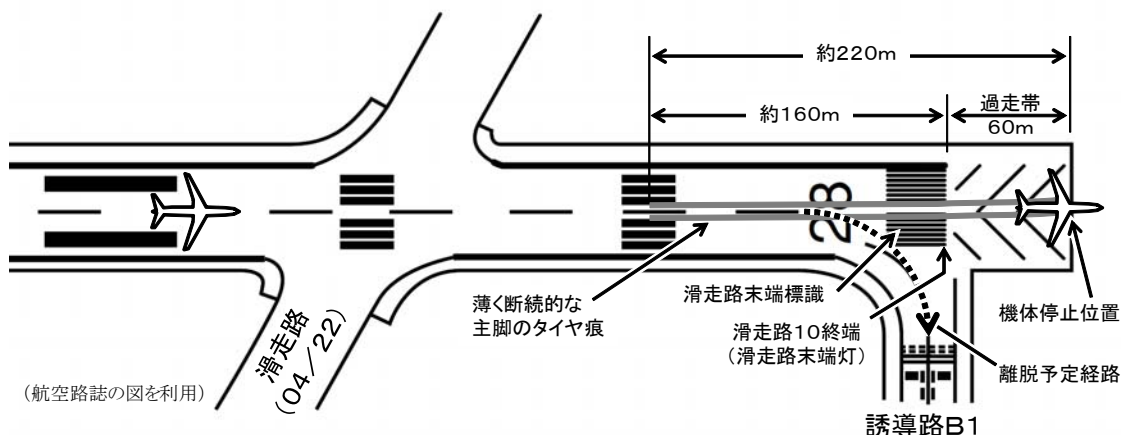
図B 滑走路に残された痕跡

同機の主脚は滑走路10終端を約58m越えた過走帯上に、また、前脚は同終端を約75m越えた草地に入って停止していた。滑走路及び過走帯に、同機の主車輪のタイヤ痕が約220m（滑走路上約160m）にわたって薄く断続的に残されていた。また、過走帯灯1個及び滑走路28の進入灯3個が、同機の車輪により折損した。

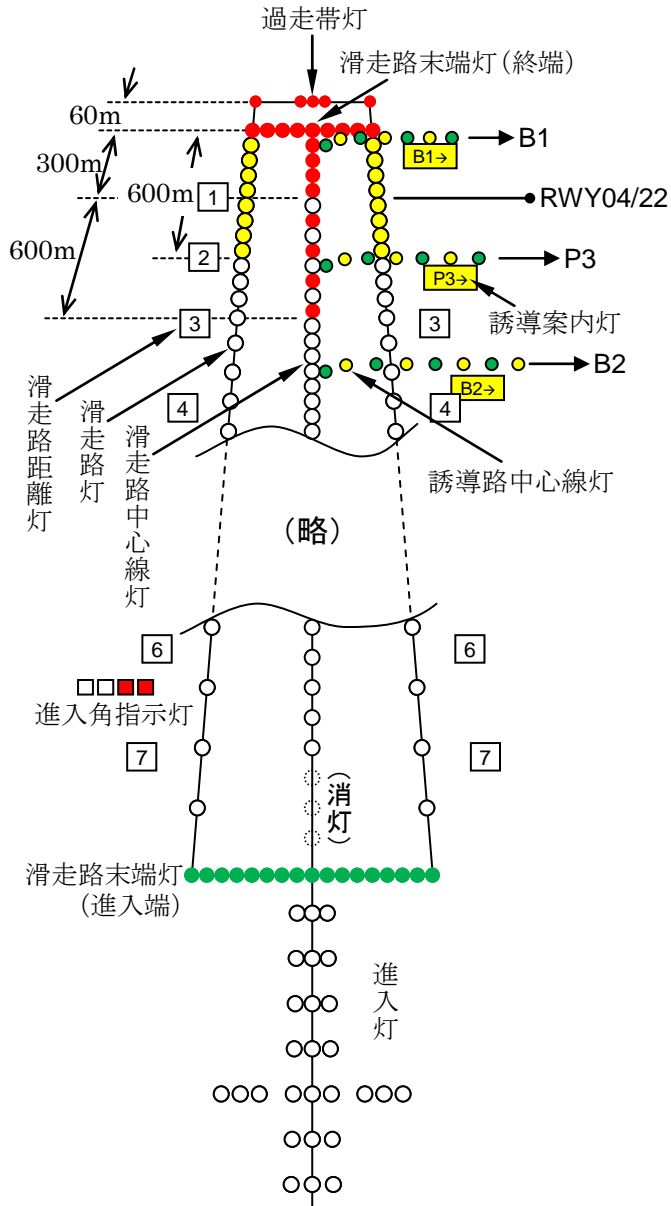
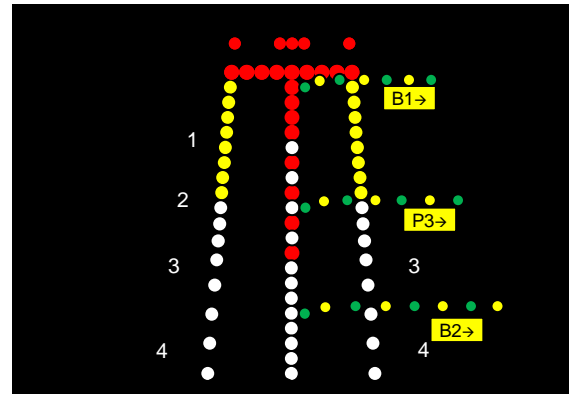
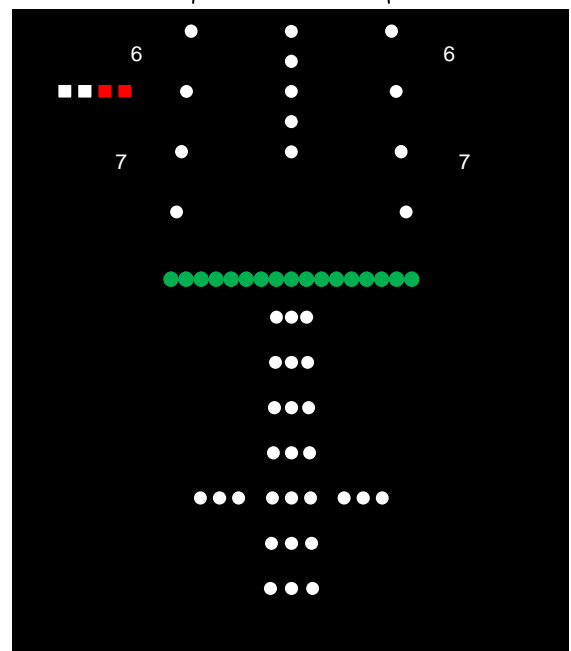
付図4 本重大インシデント発生当時の
滑走路10の灯火の点灯状況

本重大インシデント発生当時、滑走路10/28の滑走路中心線灯の一部及び誘導路B5の誘導路中心線灯の一部が使用できない旨のノータム(以下のとおり)が有効であり、滑走路10進入端側の約200mの滑走路中心線灯及び誘導路B5の誘導路中心線灯の一部が消灯していたが、その他の航空灯火は、全て正常に運用されていた。

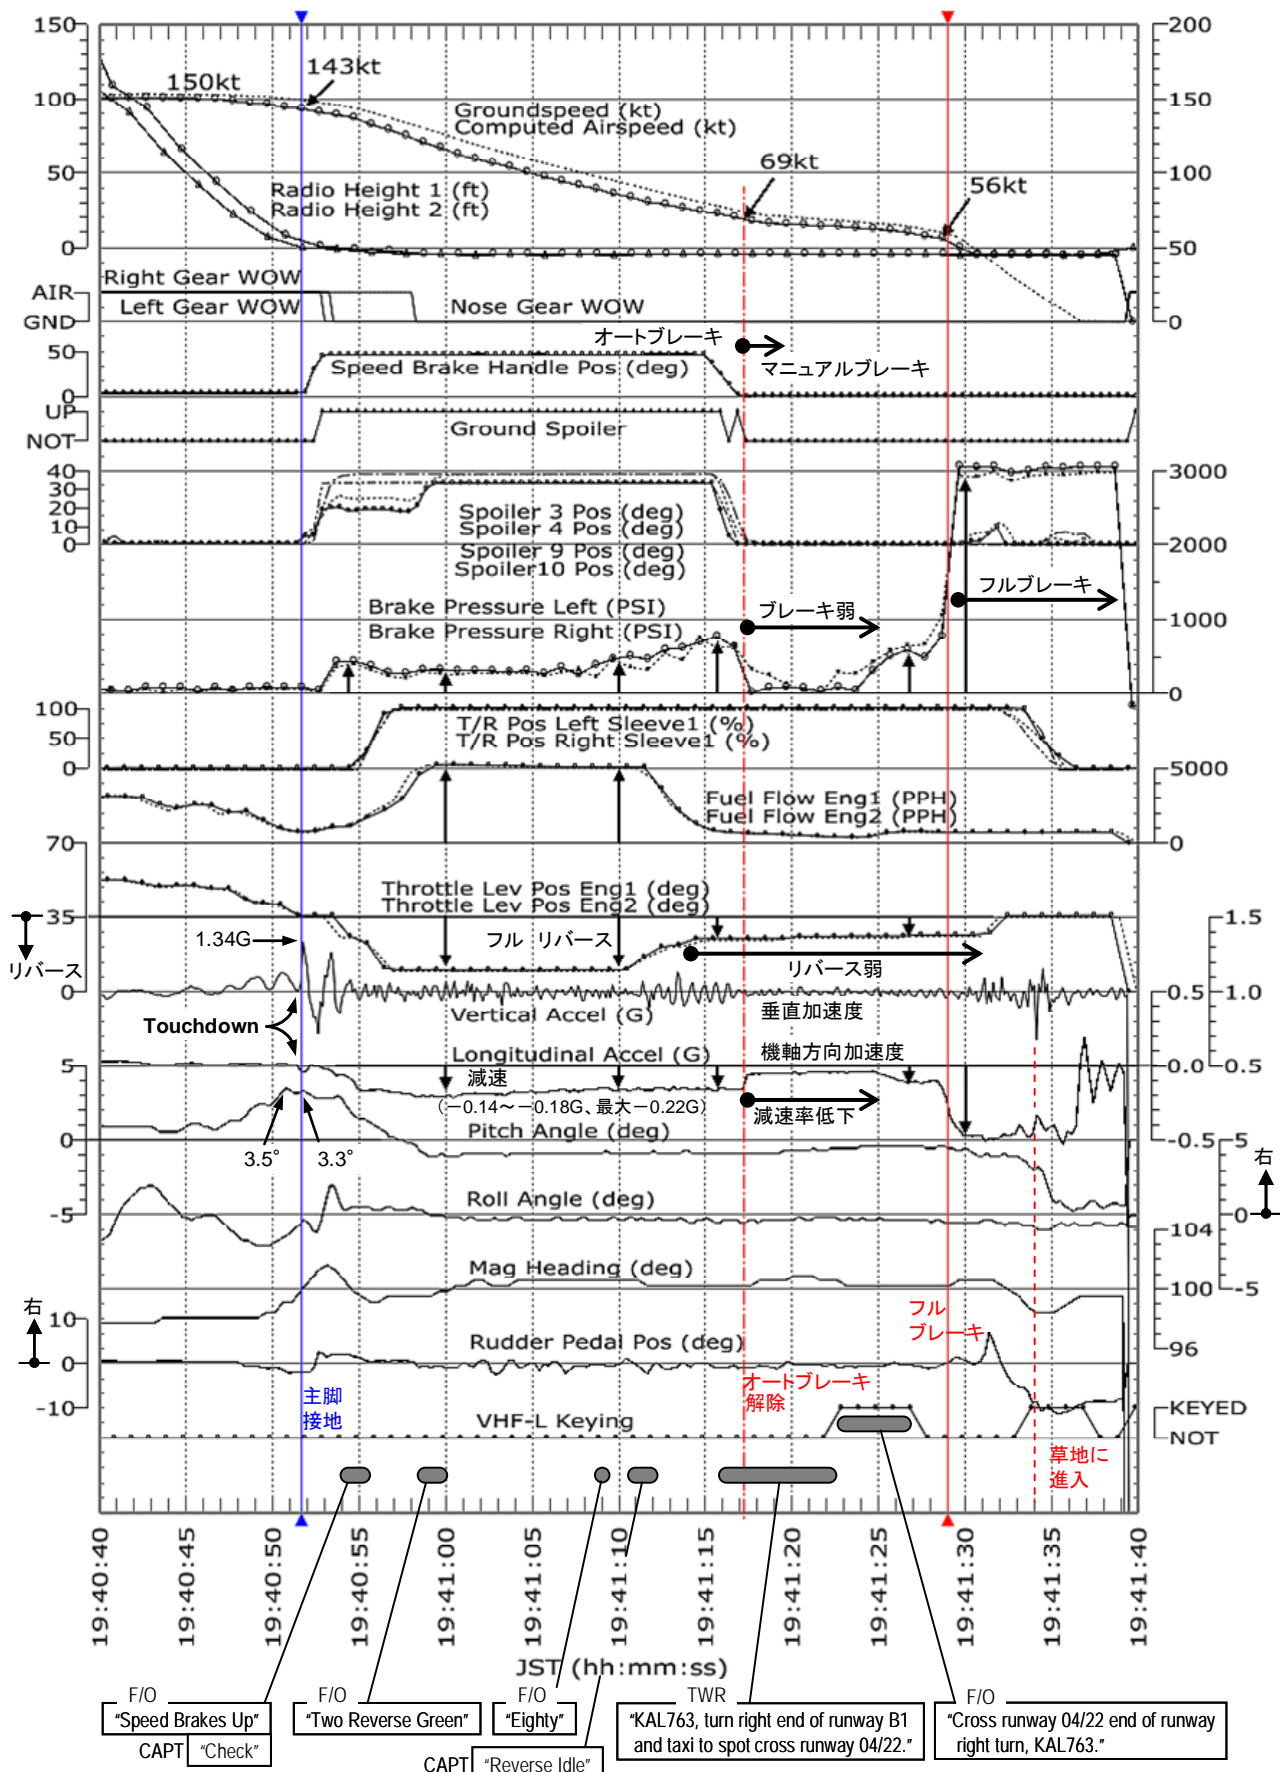
付図5 D F D R の記録

- 19時41分17秒 対気速度69ktでスポイラーが完全に格納された。主車輪のブレーキ圧力が低下し、減速率が急激に弱まった。
- 同41分23秒 同機は新潟タワーに、「Cross runway zero four two two(04/22) end of runway right turn.」(滑走路04/22を横断し、滑走路終端を右折します)と復唱した。このとき対気速度は64ktであった。
- 同41分25秒 対気速度62ktで主車輪のブレーキ圧力が増加し始め、減速率が徐々に増加し始めた。
- 同41分28秒 機長は「Cross runway 04/22.」と、また副操縦士は「Cross runway?」と発声した。
- 同41分29秒 対気速度56ktで主車輪のブレーキ圧力が急激に増加し、それに伴い減速率も大きくなった。
- 同41分34秒 垂直加速度及び機軸方向加速度が変動した後、ピッチ角が低下し始めた。
- 同41分37秒 機軸方向加速度が大きく変動し、ピッチ角約 -4° 、磁方位約 100° となって停止した。
- 同41分40秒 機長が「Shut down」と発声した。エンジンが停止し、DFDRの記録が終了した。

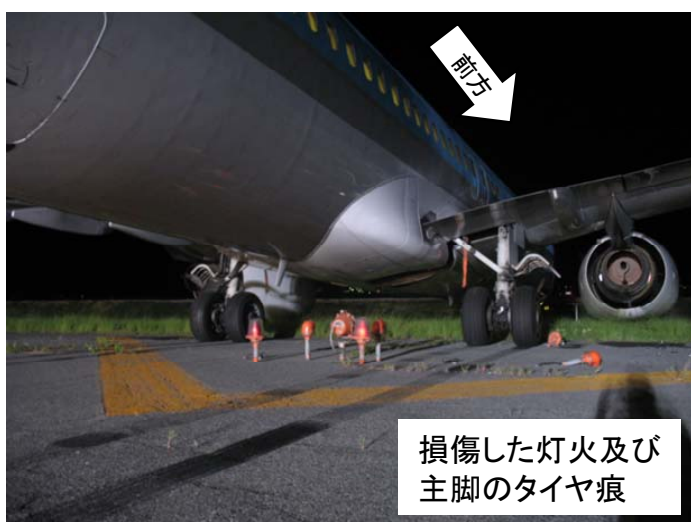
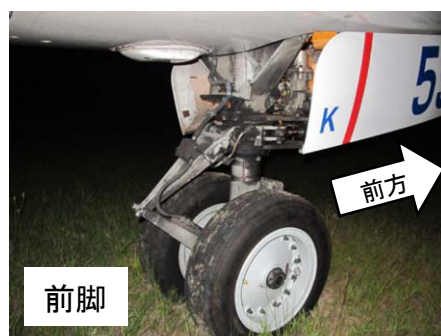
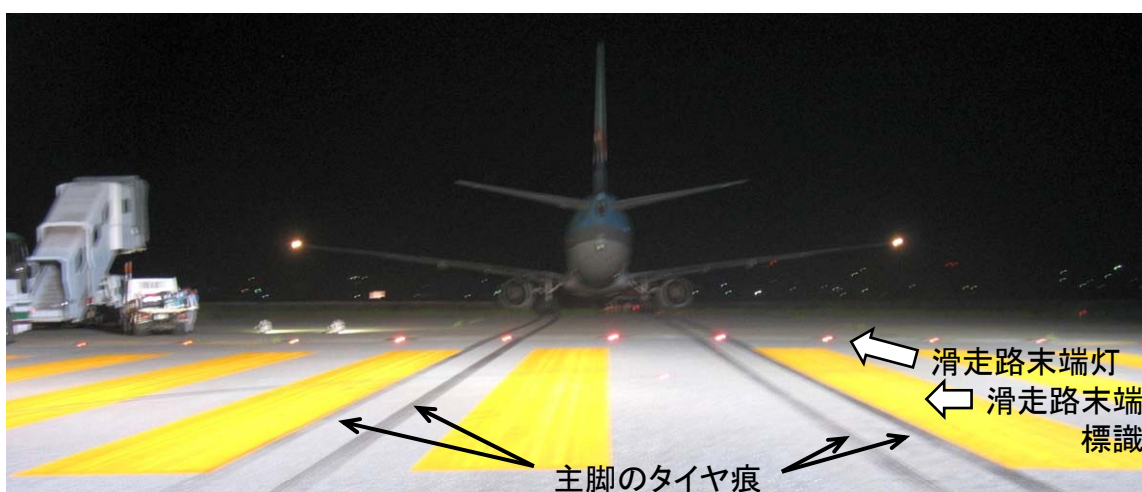
写真2 重大インシデント現場

- ・ 進入灯 3個破損
- ・ 過走帯灯 1個破損
