## 航空重大インシデント調査報告書

平成27年10月29日

II 全日本空輸株式会社所属  
ボーイング式777-200型 JA701A  
エンジン内部の破損

所 属 全日本空輸株式会社  
型 式 ボーイング式777-200型  
登録記号 JA701A  
インシデント種類 エンジン内部の破損  
発生日時 平成25年12月13日 08時44分ごろ  
発生場所 東京国際空港西約90km、高度約32,600ft

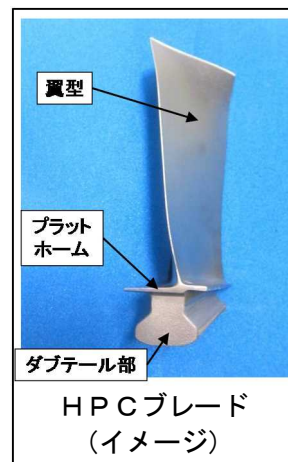
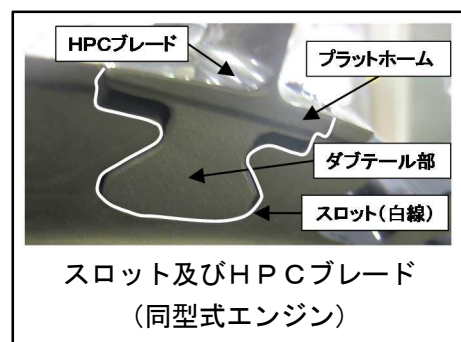
② HPC

HPCは、全11段で構成されている。1段目HPC（第5段）ブレードは全周で激しく破損しており、全てのブレードが翼型の根元から破断又はディスクにあるブレード取付け用の溝（以下「スロット」という。）から欠落していた。2段目HPC（第6段）ブレードの全てのブレードが翼型の根元から破断していた。2段目HPCブレードより後方にも、破断した1段目及び2段目HPCブレード等によるものと考えられる破損があった。

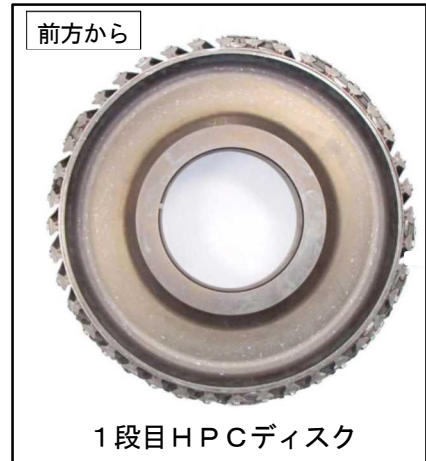
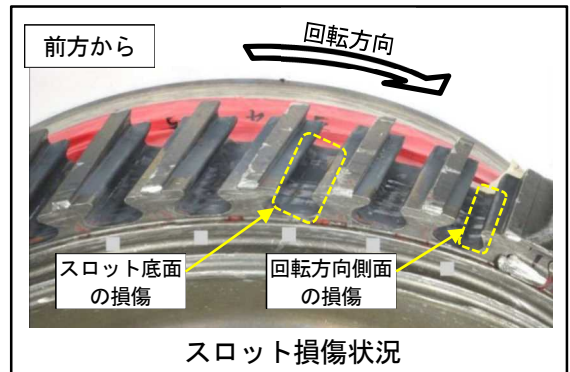
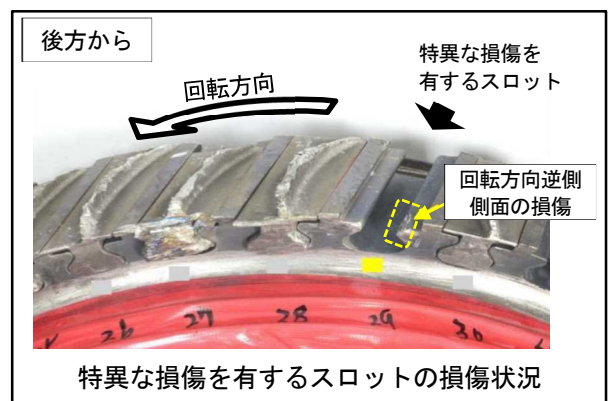
② 1 段目HPCディスクの特異な損傷を有するスロット

1 段目HPCディスクのブレードが外れていたスロットに、他のスロットとは異なる特異な損傷を有するスロットが1つあった。当該スロットの損傷は、スロットの回転方向と逆側の側面に損傷があり、スロットの底面及び回転方向の側面にはほとんど損傷がなかった。

3.1 気象の関与	なし
3.2 操縦者の関与	なし
3.3 機材の関与	不明
3.4 判明した事項の解析	<p>(1) エンジン内部破損の原因</p> <p>エンジン内部の破損は、損壊の状況から全周にわたる1段目HPCブレードの破損に起因したものと推定される。</p> <p>全周にわたり1段目HPCブレードが破損したことについては、1段目HPCブレードの内の1つのブレードがダブテール部から破損してスロットから外れたことによる可能性が考えられる。</p> <p>1段目HPCブレードのダブテール部が破損したことについては、損傷が激しくその原因を特定することはできなかった。</p> <p>(2) エンジン内部破損の起点</p> <p>1段目HPCディスクにおいて、特異な損傷を有する1つのスロット以外の全てのスロットで、スロットの底面及び回転方向側面に激しい擦過痕が認められた。しかし、当該スロットでは、他のスロットで損傷が認められた底面及び回転方向側面に損傷が認められなかった。</p> <p>破断したブレードがスロットの構造に与える損傷の状況は、起点となったブレードと二次的に破断したブレードでは異なる可能性があることから、当該スロットに取り付けられていたブレードが起点となった可能性が考えられる。</p>
