AI2016-4

航空重大インシデント調査報告書

- I 日本航空株式会社所属
ボーイング式767-300型 JA8299
車両が存在する滑走路への着陸の試み

平成28年8月25日

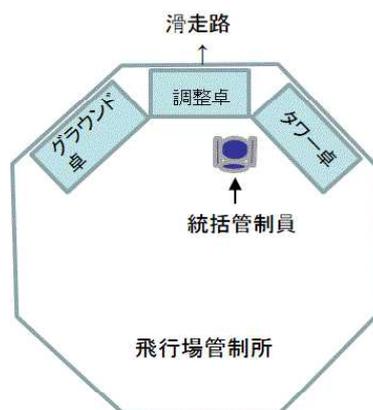
図1 着座位置（イメージ）

その後、統括管制員は、タワー卓と調整卓の中間付近に椅子を置き、正面の滑走路方向を向いて座っていた。（図1 参照）

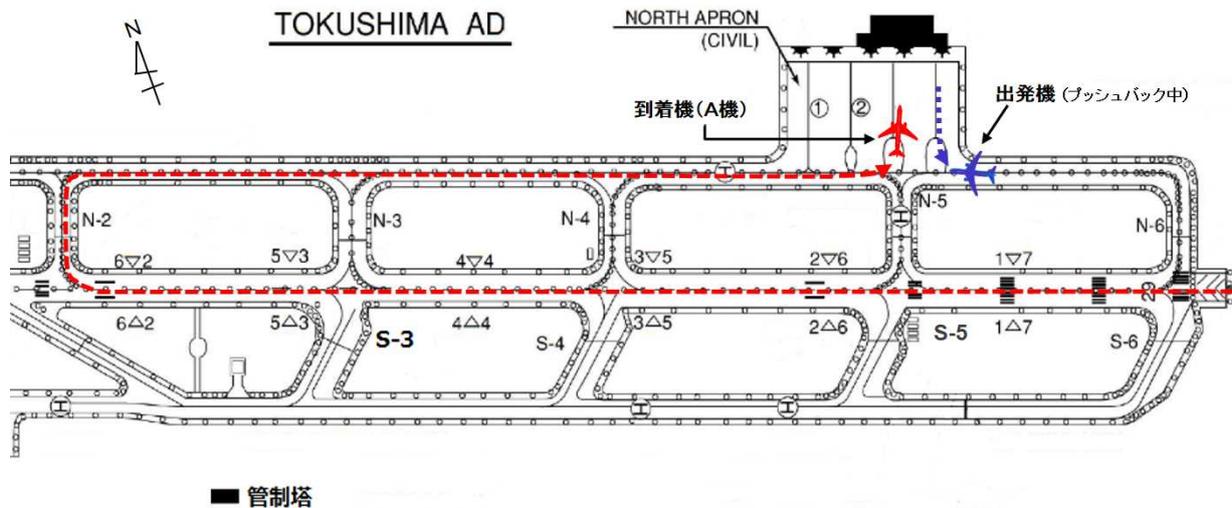
図2 出発機（滑走路1 1）と到着機（滑走路2 9）の位置関係イメージ

A機が入ってくる東方向の視程が悪く、統括管制員がA機を視認できたのは滑走路から3nm付近だった。その後、統括管制員は、出発機がプッシュバックし、誘導路上で待機させている間にA機がスポット3番に入り、その後に出発機がタクシーして離陸する、という流れをイメージしながら両機を注視していた。（図2 参照）

統括管制員は、このような出発機の出発滑走路の選定に気を取られ、作業車両の存在を失念し、A機に着陸を許可した可能性が考えられる。

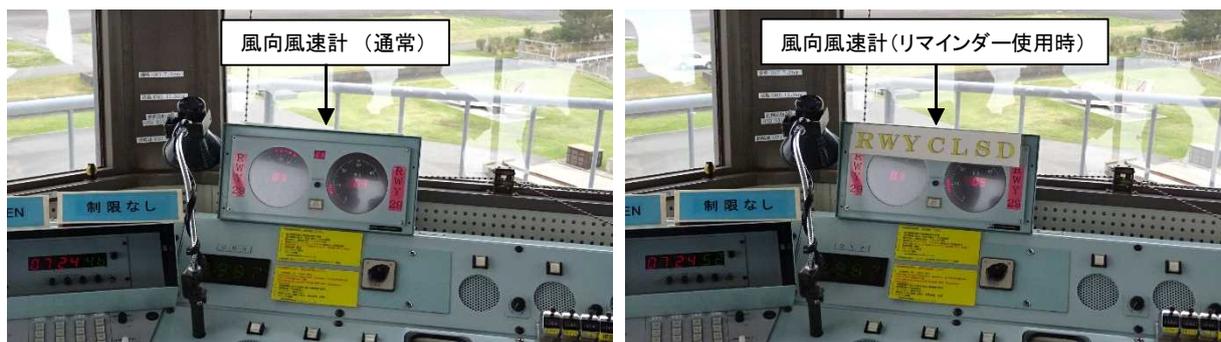
写真3 リマインダーの使用状況

同飛行場管制所においては、滑走路閉鎖その他の理由で滑走路が離着陸許可を发出できない場合、その注意喚起を行うリマインダーとして、タワー及びグラウンドの管制卓に設置されている風向風速計の表示部の一部に、「RWY CLSD」と表記された滑走路閉鎖を意味する表示板をかける方法が採られていた。リマインダーを使用することによって、タワーが誤って離着陸を許可しようとしても、同時に提供する風向風速を確認する際にこの表示板が目に入り、閉鎖中の又は使用できない滑走路への離着陸を許可することを未然に防ぐことが期待できる。このリマインダーの使用は明文化されてはいなかったものの、平成19年ごろから慣例的に実施されていた。

同飛行場管制所においては、2.10.2に記述したとおり、本重大インシデント発生以前から滑走路内の作業車両等により離着陸を許可できない場合に、リマインダーとして風向風速計の表示部の一部に表示板をかける対策を講じていたが、本重大インシデント発生時は使用されていなかった。「リマインダーの表示板をかける」という動作を行うことによって、作業車両を滑走路に立ち入らせているという記憶が強化されるものと考えられる。また、着陸を許可するときに同時に提供する風向風速の確認時にリマインダーが目に入り、滑走路が使用できないことに気付くことができるものと考えられる。

統括管制員が、A機に着陸を許可する前後に作業車両の存在に気付かなかったことには、リマインダーを使用しなかったことが関与した可能性が考えられる。リマインダーを使用しなかったことについては、2.1.3に記述したとおり、交通量が非常に少ない日であったことから、記憶で対応できると判断したことによるものと考えられるが、管制所に1名しかいなかった本重大インシデント発生時こそリマインダーは有効であったと考えられる。

他空港で発生した滑走路誤進入事案を基にリマインダーの重要性を航空管制員に理解させ、リマインダーの使用について規定化し、周知したこと及び抜き打ち検査を実施することで、使用の徹底を図るとともに、リマインダーを大型化し、視認性を向上させた。

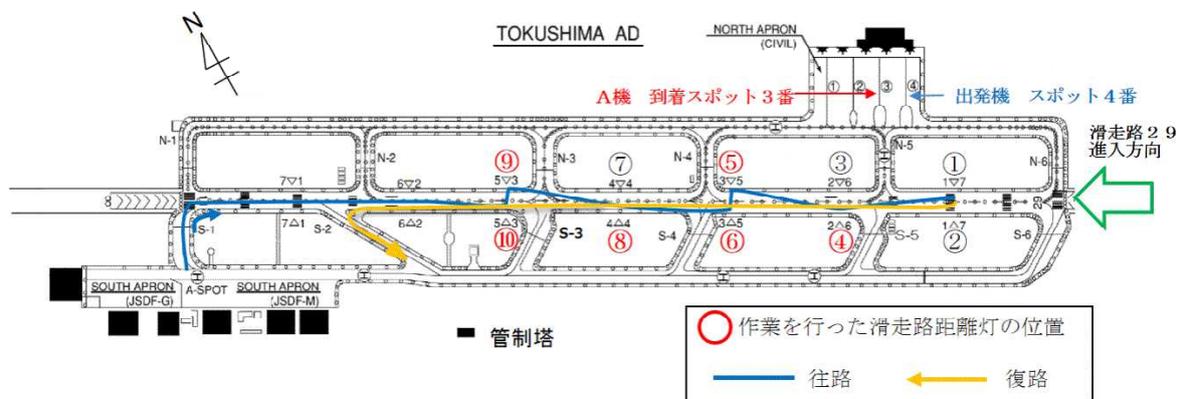
図3 作業車両の作業箇所及び走行経路

本重大インシデント発生時に作業員が行っていた電球交換作業箇所は、同飛行場の滑走路脇に設置されている14基の滑走路距離灯のうち、図3の赤字で示す⑩、⑨、⑧、⑥、⑤、④であった。電球交換に要した時間は各箇所1～2分程度であり、作業中、車両は滑走路距離灯に近い滑走路縁に停車させていた。また、④の作業が終了した後、①、②の点灯状況を確認するためにその中間地点まで車で移動し、停車せずに車内から目視点検した後、滑走路から出るため反転し滑走路を走行してい

た。A機を発見するまでは各作業箇所間の移動時も含めて40～50km/hで走行していた。（飛行場規則では緊急時等を除き、滑走路における車両の制限速度は60km/hとなっている。）

2.11.3に記述したとおり、作業員は、作業箇所を移動したこと、及び当初の予定になかった⑤番と⑧番の2か所の電球交換作業を追加したことをタワーに報告することなく、滑走路距離灯の電球交換作業を行っていたものと推定される。

滑走路への立入りは必要最小限とし、移動は滑走路以外を主な通行経路とすること、日中の（点検）作業は複数人で実施し、1名は常に周囲の監視及び管制塔との交信ができる状態とすること、作業箇所から移動するときは、その都度管制塔の指示を確認することを規定化し、周知した。

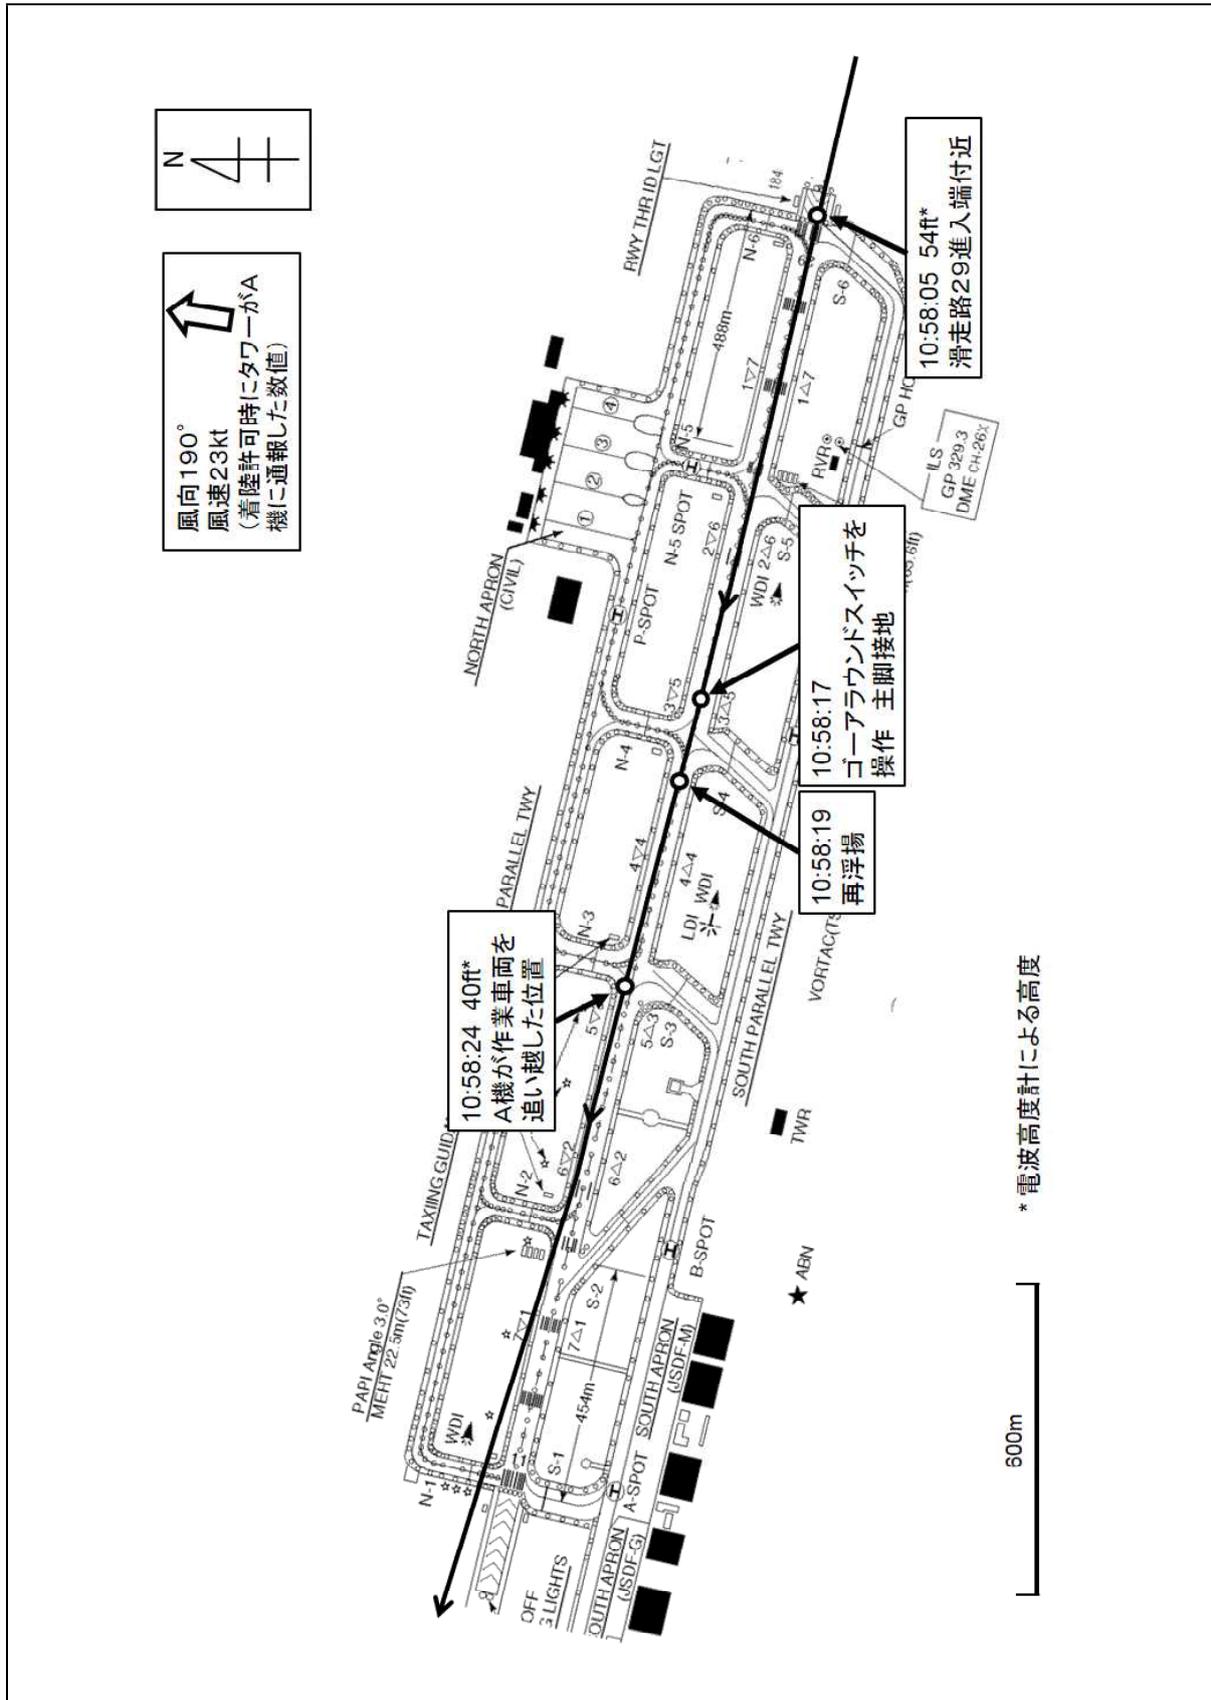
付図1 推定飛行経路図

A機と作業車両が最も接近したのは、A機が作業車両上空を通過した時点であると考えられる。A機が作業車両上空を通過したときの対地高度（滑走路面から主脚下部までの高さ）は、FDRの記録等から約40ft（約12m）であったと推算される。
