AI2016-5

航空重大インシデント調査報告書

アエロスパシアル式AS332L1型（回転翼航空機） JA9678

つり下げ輸送中における物件の落下

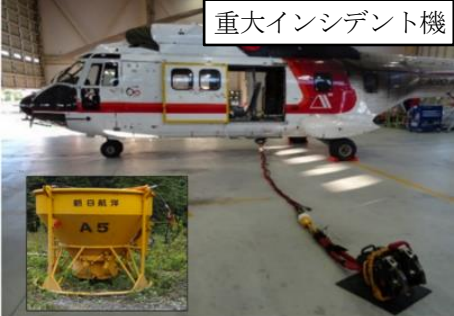
(写真1 カーゴフック及びバケット)

同機のカーゴフックには、赤色及び黄色に塗色された2基のフック（以下「赤フック」及び「黄フック」という。）が併装されていた。

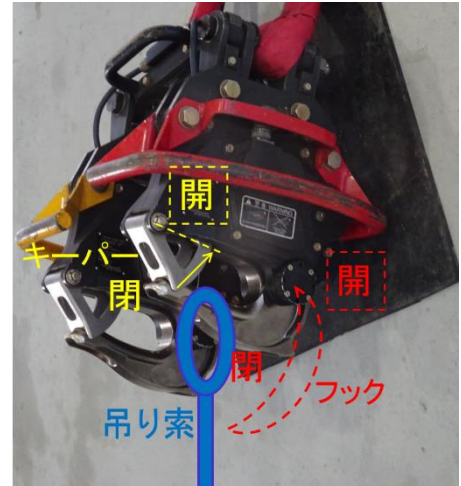
(図1 カーゴフックのつり下げ及び開閉（イメージ）)

同機は、生コン下ろし場に到着後、機上作業員の遠隔操作によりバケットから生コンクリートを下ろした後、空になったバケットをつり下げたまま、次の物資輸送のため、荷つり場に向かって飛行した。機上作業員は、飛行中、スイッチ・ボックスの注意灯を見て、バケットをつり下げている黄フックもロックされていることに気付いた。次の物資輸送では、フックの劣化を防ぐために今回とは異なる黄フックにバケットをつり下げることとしていた。経路上ではあるが、地上作業員のロック解除の手間を省くことを意図して、スイッチ・ボックスを操作し、黄フックのロックを解除することとした。機長に対してどちらのフックとは言わずにロックを解除することのみを通知し、操作をしたところ、バケットをつり下げている赤フックのロックを解除してしまい、バケットが落下した。

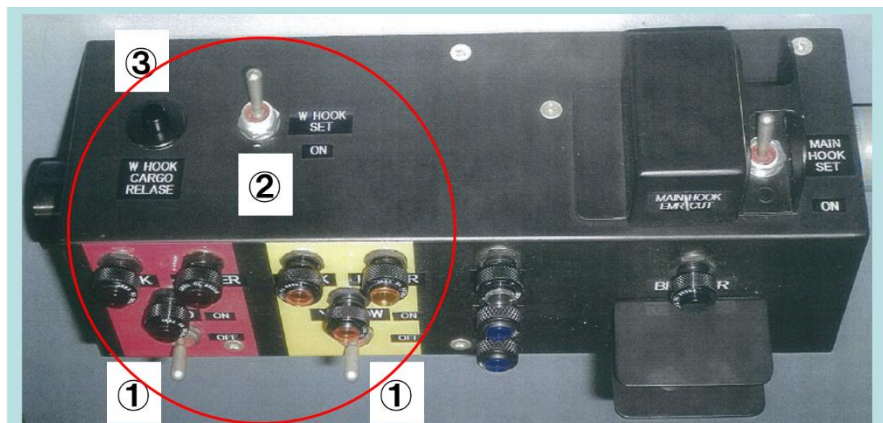
(図2 スイッチ・ボックスの操作)

1. ①のスイッチにより、ロックを解除する赤色又は黄色のフックについて選択する。
2. ②のスイッチにて待機状態にする。
3. ③のボタンを押下することにより、解除される。

<p>(2) スイッチ・ボックスによる誤操作の防止について スイッチ・ボックスについては、誤操作を防止するため、操作パネル及び注意灯にフックと同様の赤色と黄色の塗色がなされている。また、両フックのロックを解除するためには、3つのスイッチを定められた順序で操作する機能となっており、機器に対する誤操作の防止対策は講じられていたと考えられる。</p> <p>(3) 運用手順について 同社は、本カーゴフック等を平成27年2月から使用しており、機器特性を含めた操作手順について要領を規定していたが、各操作の時機、機長及び機上作業員の相互確認等における運用の具体的な手順は定めていなかった。機外つり下げ物資輸送などの特殊な作業においては、リスクの評価を行い、落下防止を考慮して、本カーゴフック等を使用した作業の運用手順を定めた上で運用すべきであり、さらにその内容を作業に従事する関係者に教育した上で、作業を実施する必要があると考えられる。</p>
--	---

<p>同社では、本重大インシデント発生直後に再発防止策を含めた運用手順を要領に定め、関係者に対し教育を実施した。主な内容は以下のとおり。</p> <p>①飛行経路上及び荷物が浮いている状態でのフック操作を行わない。</p> <p>②機長と機上作業員は、フック操作を行う際に相互確認を実施する。また、確認時に使用する用語を統一する。</p> <p>③飛行前の打合せにおいて、地上作業員と共にフックの運用について確認する。</p>

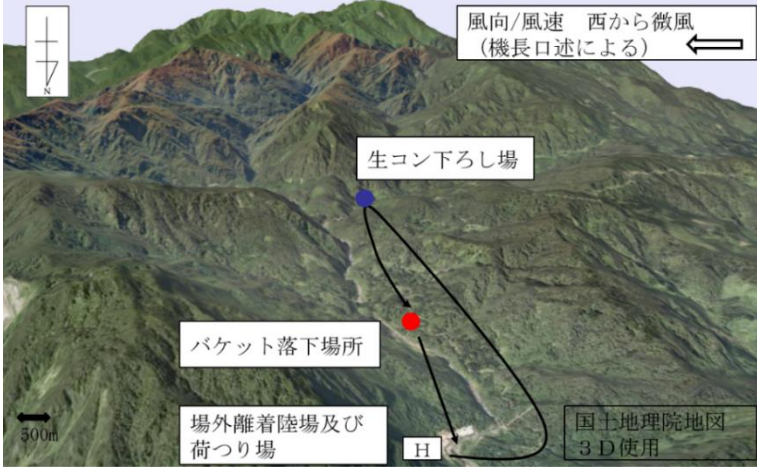
<p>(図3 推定飛行経路)</p>
2.2 負傷者	なし
2.3 損壊	航空機の損壊の程度 損傷なし

<p>本重大インシデントの発生場所は、糸魚川市青海の生コン下ろし場から荷つり場への帰投経路上の山林（北緯36度58分13秒、東経137度45分31秒）で、発生日時は、平成27年10月2日、11時13分ごろであった。</p>
