航空重大インシデント調査報告書

平成29年4月27日

I 東北エアサービス株式会社所属
アエロスパシアル式AS332L1型（回転翼航空機）
JA6777
つり下げ輸送中における物件の落下

所 属 東北エアサービス株式会社
型 式 アエロスパシアル式AS332L1型（回転翼航空機）
登 録 記 号 JA6777
インシデント種類 つり下げ輸送中における物件の落下
発 生 日 時 平成27年7月22日 12時30分ごろ
発 生 場 所 秋田県由利本荘市

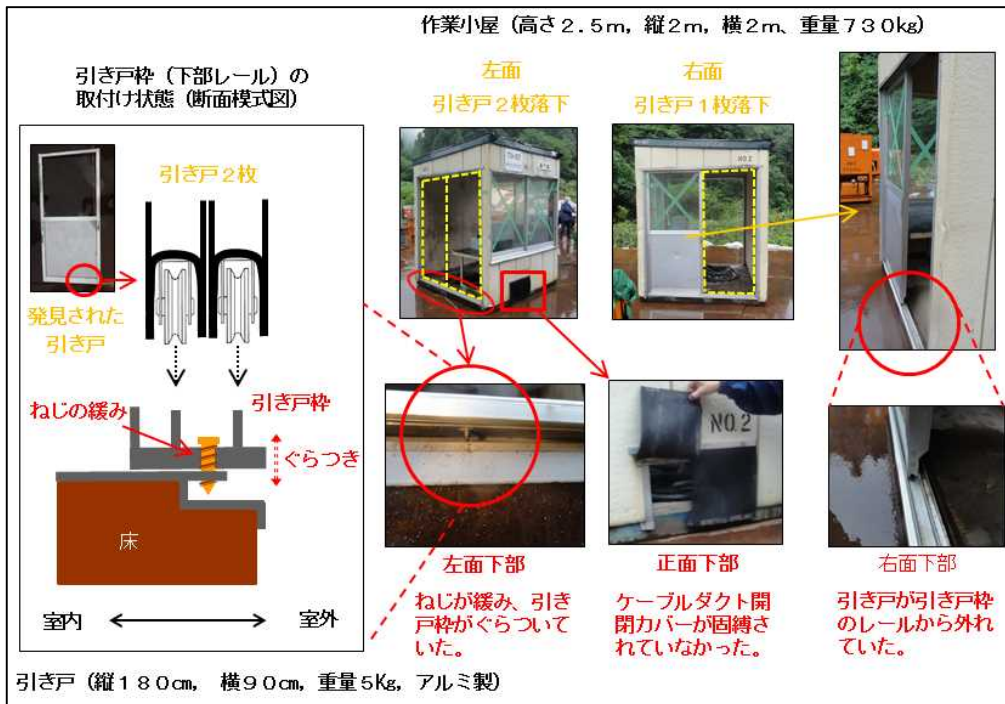
図2 作業小屋

左面の引き戸2枚及び右面の引き戸1枚が紛失していた。残っていた右面の引き戸1枚は、引き戸枠のレールから外れていた。引き戸2枚が紛失していた左面の引き戸枠は、鉄製のねじで作業小屋に取り付けられていたが、ねじが緩み、引き戸枠がぐらついていた。発見された引き戸3枚のうち1枚は施錠状態だったが、残りの引き戸2枚については、落下による損傷が激しく、施錠の状態は確認できなかった。正面下部には、ゴム製のケーブルダクト開閉カバーが取り付けられていたが、固縛はされていなかった。

<p>工事業者の一部の地上作業員にあつては、この教育を受けたことがないと述べていることから、物資を安全に輸送するための教育が十分に浸透していなかった可能性が考えられる。</p> <p>同社は、教育内容に、一般的な物資の荷造りの方法だけでなく、輸送物資の形態に合わせた、特殊な荷姿を有する物資の荷造りの方法に関する事項を追加するとともに、教育内容を関係者に十分理解させる必要がある。</p> <p>(2) 荷造りの方法及び点検</p> <p>工事業者の地上作業員は、同社及び工事請負会社から作業小屋の荷造りについて特別な指示は受けておらず、輸送に関係した者は、以前に輸送したときと同様の荷姿であれば問題はないと判断し、つり下げる物資の落下を防止するための検討が行われなかった可能性が考えられる。</p> <p>このことは、同社において、特殊な荷姿を有する物資を輸送する際、ロープによる固縛及びモッコによるこん包方法等、具体的な荷造りの方法及び点検に関する要領、及びそれらを個別に検討・確認するための手順が定められていなかったことが関与したものと考えられる。</p> <p>(3) 引き戸の落下</p> <p>輸送中に引き戸が引き戸枠から外れ、作業小屋から落下したことについては、脱落又は外れる可能性がある構成部品への有効な落下防止対策が講じられなかったことによるものと考えられる。</p> <p>同機が作業小屋をつり下げて荷下ろし場へ飛行中、作業小屋への風圧等の外的影響、機体の振動又はメインローターによる吹き下ろしの風（ダウンウオッシュ）による風圧等の影響により、小屋の構造部材及び引き戸枠がゆがみ、引き戸が引き戸枠から外れ、山林に落下したものと考えられる。また、作業小屋の下部に自重が掛かり、作業小屋がゆがんだ可能性も考えられる。</p>
--	--

本重大インシデントは、作業小屋をつり下げて輸送する際、有効な落下防止対策が講じられなかったため、作業小屋の引き戸が引き戸枠から外れ、落下したものと考えられる。

- (1) 同社は、特殊な荷姿を有する作業小屋の引き戸が落下することを防止するため、ロープによる固縛、モッコによるこん包方法を具体的に記載したガイドラインを制定した。
- (2) 同社は、荷造り又は点検を行う者に対し、新しいガイドラインを使用して、荷造りの方法に関する教育を適切に行うこととした。また、その効果を確認するため、教育後、筆記による効果測定を行うこととした。
- (3) 同社は、特殊な荷姿を有する物資を輸送する場合、こん包方法及び輸送の可否を事前に検討し、安全に輸送できると判断した場合のみ輸送することとした。
- (4) つり下げる物資ごとの具体的な落下防止対策の内容について、新たに策定したチェックリストに基づき地上作業員が点検を行い、その結果について、機長及び工事請負会社の担当者がチェックリストを見ながら、地上作業員に確認することとした。
