航空重大インシデント調査報告書

CH-47J型（回転翼航空機） 57-4493

離陸中止を行った航空機が離脱する前の滑走路への着陸

1. 所	属	航空自衛隊		
型	式	CH-47J型（回転翼航空機）		
機	番	号	57-4493	
2. 所	属	全日本空輸株式会社		
型	式	ボーイング式737-800型		
登	録	記	号	JA80AN
3. 所	属	日本トランスオーシャン航空株式会社		
型	式	ボーイング式737-400型		
登	録	記	号	JA8938
インシデント種類	離陸中止を行った航空機が離脱する前の滑走路への着陸			
発	生	日	時	平成27年6月3日 13時24分
発	生	場	所	那覇空港

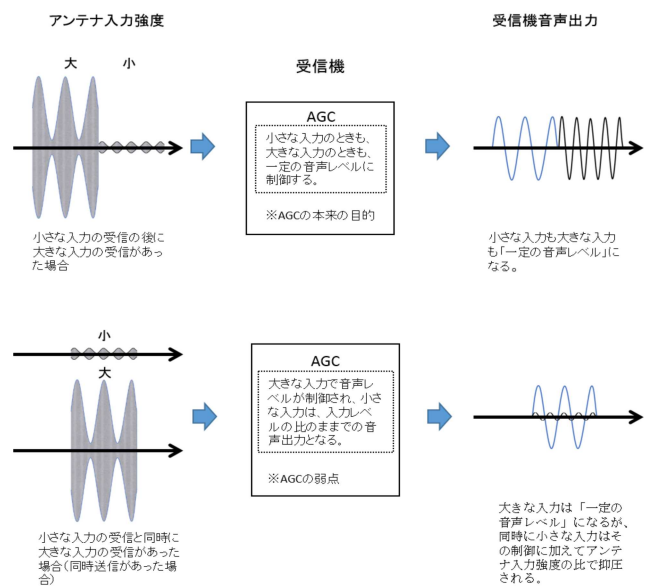
図2 AGCの目的と弱点

一方、複数の航空機が同時に送信した場合には、このAGCの機能が大きなアンテナ入力によって受信機音声出力を制御することから、小さなアンテナ入力による受信機音声出力は小さいままとなる (AGCの弱点)。

アンテナ入力の差が大きいほど、小さなアンテナ入力の受信機音声出力はより小さくなって、全く聴取できないレベルにまで抑圧されてしまうことがある。なお、アンテナ入力強度の差が小さい場合は、音声品質の低下あるいはうなり現象による雑音の発生によって送信内容が聞き取れないことが多いが、受信した航空管制官などは同時送信があったことを認知できる。

別添2 管制交信記録及び機内の状況に記述したとおり、13時22分55秒のA機の復唱は、B機の復唱と重なっていた。この時、タワーの受信音声では、B機に対する離陸の許可を自機へのものと取り違えて行ったA機の復唱が判別できないほどに小さくなっており、タワーの受信には顕著な雑音は発生していなかった。

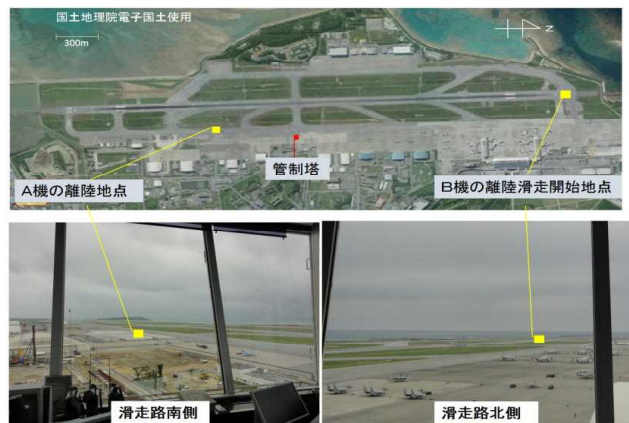
写真4 管制塔、A機及びB機の位置関係

本重大インシデント発生時の使用滑走路は18で、B機が離陸滑走を開始する位置及びC機が着陸接地する位置は、管制塔から見て右側で、A機が離陸した誘導路A-5は管制塔から見て左側であった。(写真4 参照)

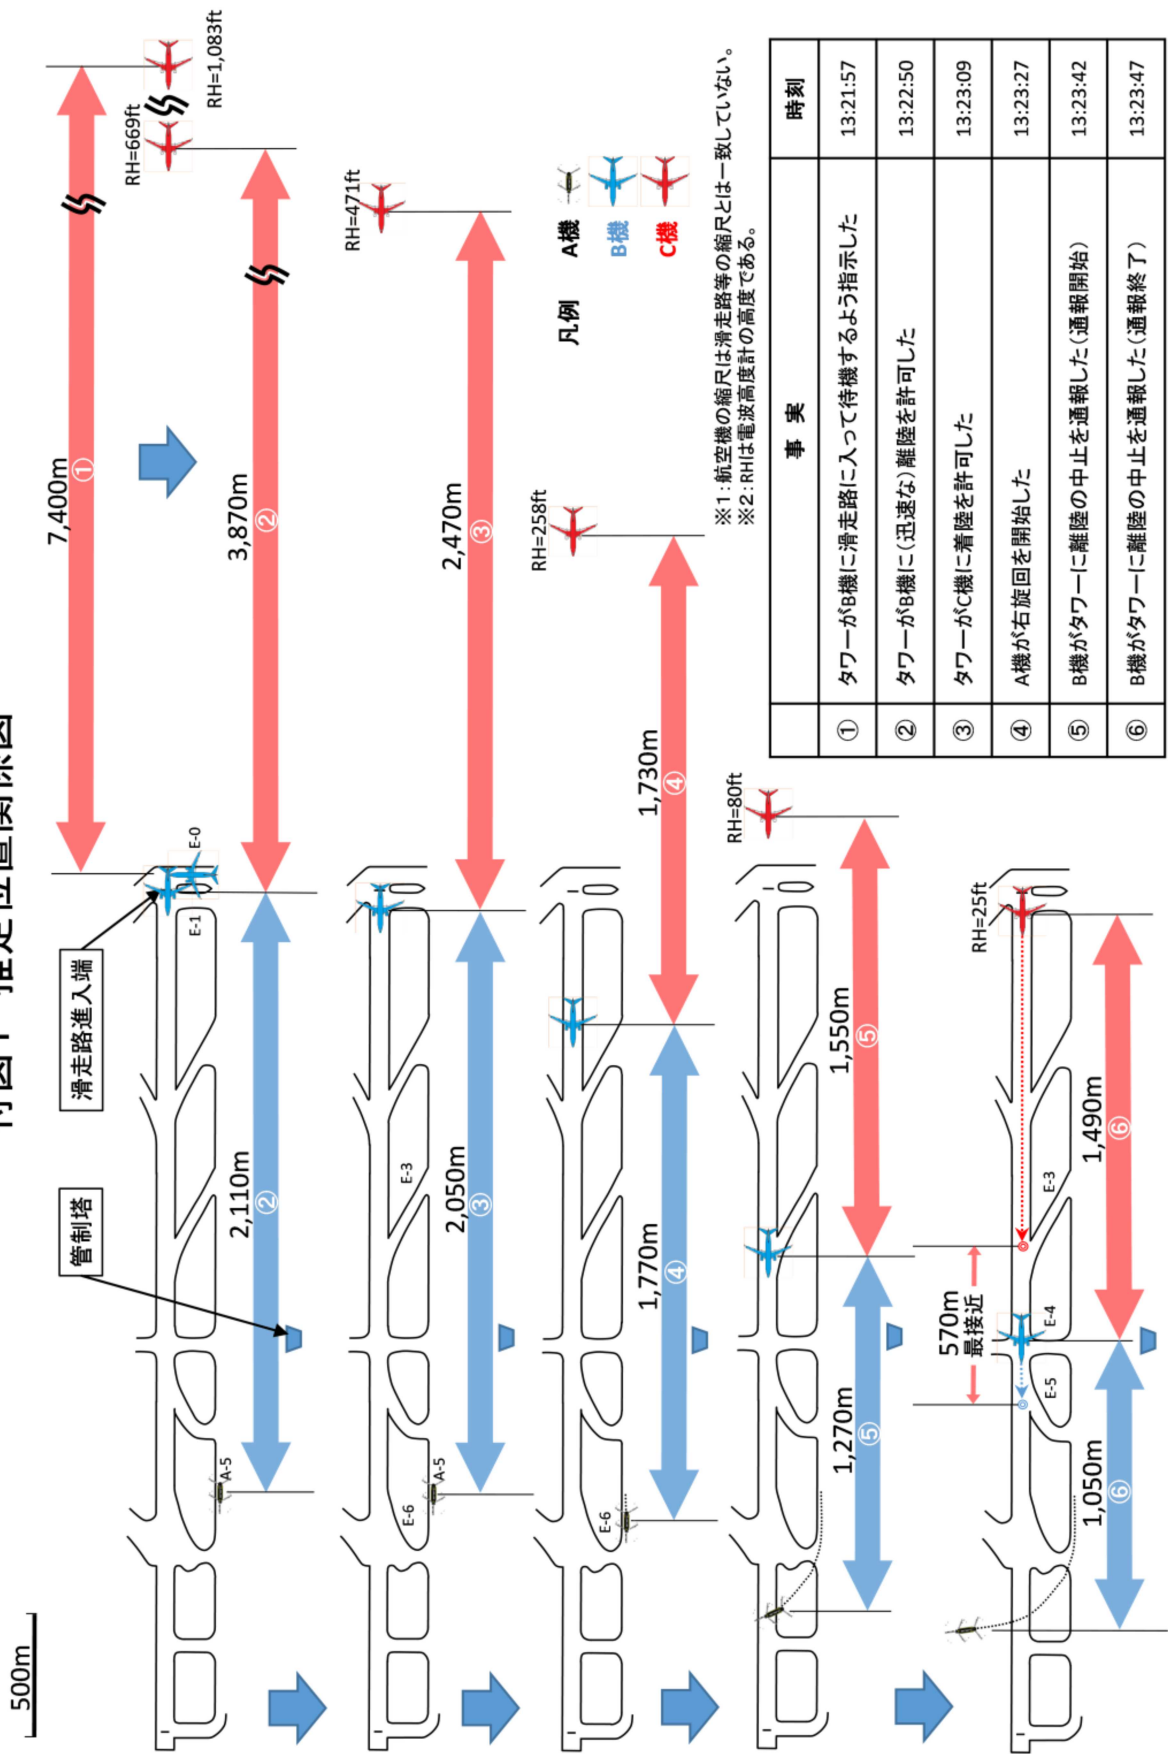
付図1 推定位置関係図

事実	時刻
①	タワーがB機に滑走路に入って待機するよう指示した	13:21:57
②	タワーがB機に(迅速な)離陸を許可した	13:22:50
③	タワーがC機に着陸を許可した	13:23:09
④	A機が右旋回を開始した	13:23:27
⑤	B機がタワーに離陸の中止を通報した(通報開始)	13:23:42
⑥	B機がタワーに離陸の中止を通報した(通報終了)	13:23:47

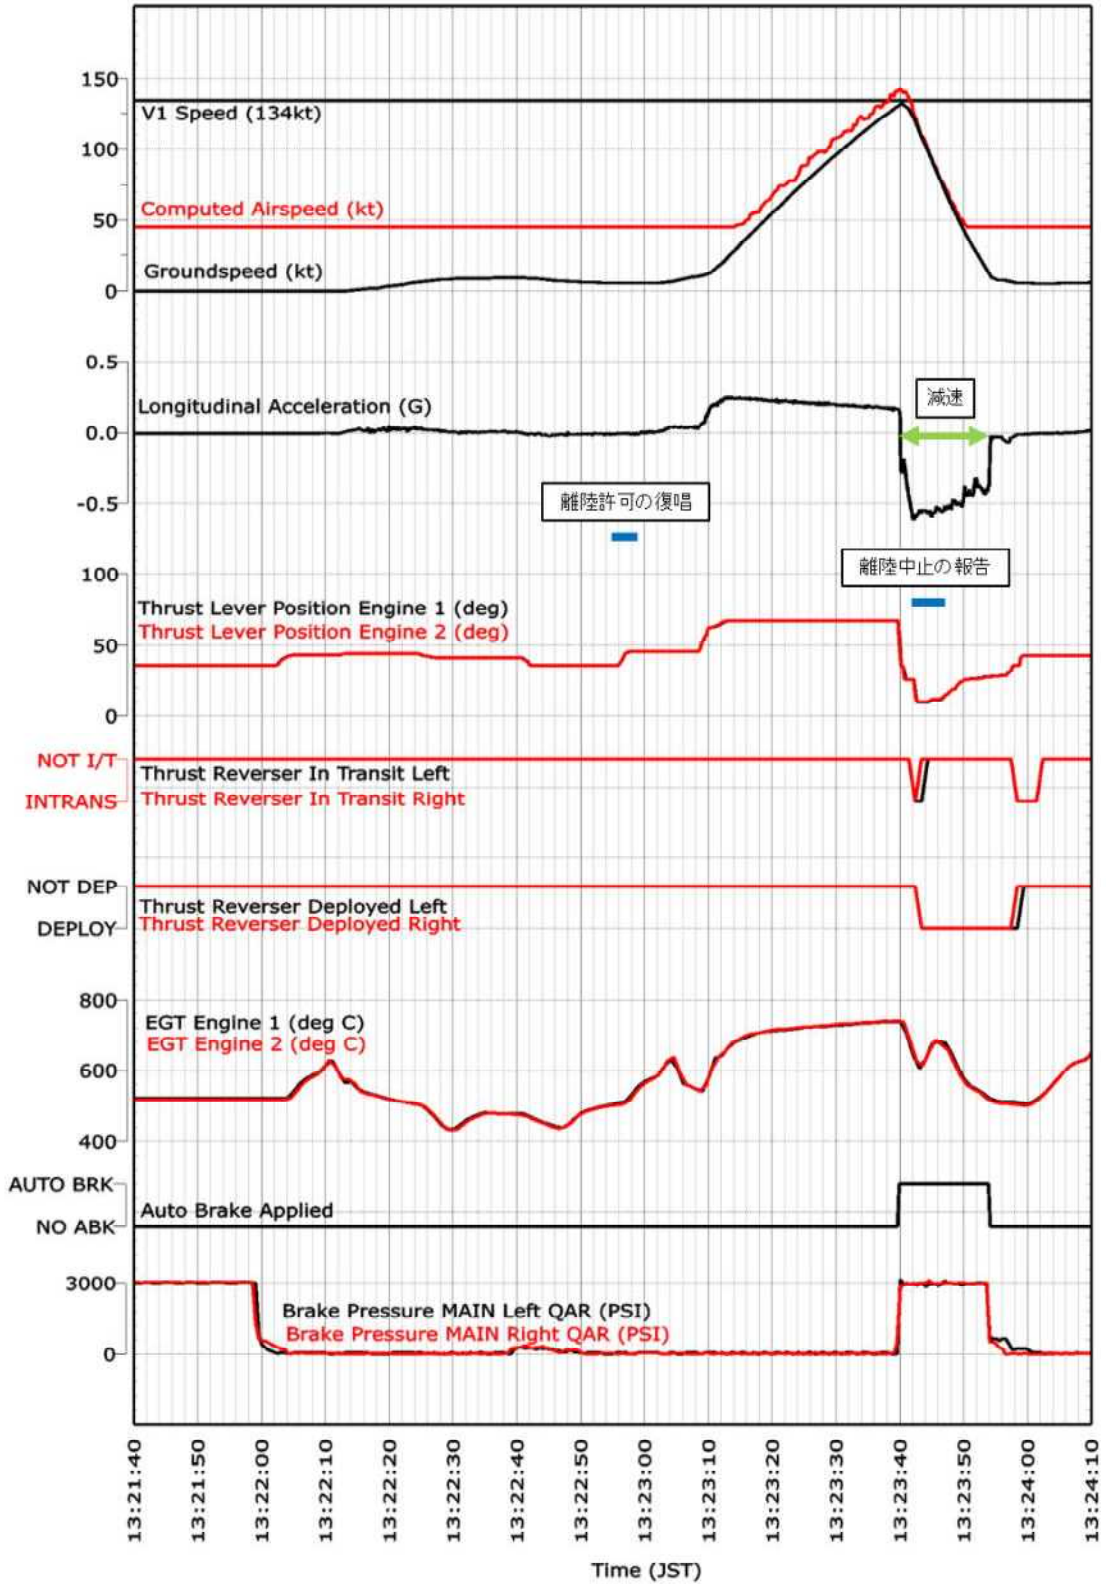
付図2 FDRの記録 (B機)

- 同23分35秒 B機の副操縦士が「V₁^{*6}」の速度の読み上げを開始した。
- 同23分37秒 B機の機長が「危なくないですかね」と発声した。
- 同23分39秒 B機の機長が「Reject」と離陸中止を宣言した。この時の速度は142ktであった。
- 同23分40秒 B機の制動圧力が最大となった。(～同23分53秒)
- 同23分41秒 C機の100ft自動コールが作動した。
- 同23分42秒 B機の副操縦士がタワーに対して離陸中止を通報した。
(付図1 推定位置関係図 ⑤、⑥ 参照)
- 同23分43秒 C機の機長が「へりが」と発声し、副操縦士が「はい」と答えた。この時の電波高度は71ftであった。
- 同23分44秒 C機の50ft自動コールが作動した。そうじゅうかん
- 同23分46秒 C機の30ft自動コールが作動し、操縦桿が機首上げ方向に動かされた。
- 同23分47秒 タワー監督者aがB機に対して了解したことを送信した。
- 同23分47秒 C機の20ft自動コールが作動した。
- 同23分49秒 C機の10ft自動コールが作動した。
- 同23分49秒 C機の機長が「I have control」と操縦交替を宣言し、副操縦士が「You have control」と発声し、操縦を交替した。この時の電波高度は6ftであり、両スラストレバーがアイドル位置に動かされた。
- 同23分50秒 タワー監督者aがC機に対して復行を指示した。
- 同23分51秒 C機の主脚が接地した。
- 同23分52秒 C機の前脚が接地した。
- 同23分53秒 C機の逆推力装置が操作された。
- 同23分57秒 タワー監督者aがC機に対して誘導路E-4から滑走路を離脱するように指示した。
