航空重大インシデント調査報告書

モール・エアー式M-7-235C型 JA30HT

航空機の脚が損傷したことによる航行の不能

平成29年6月29日

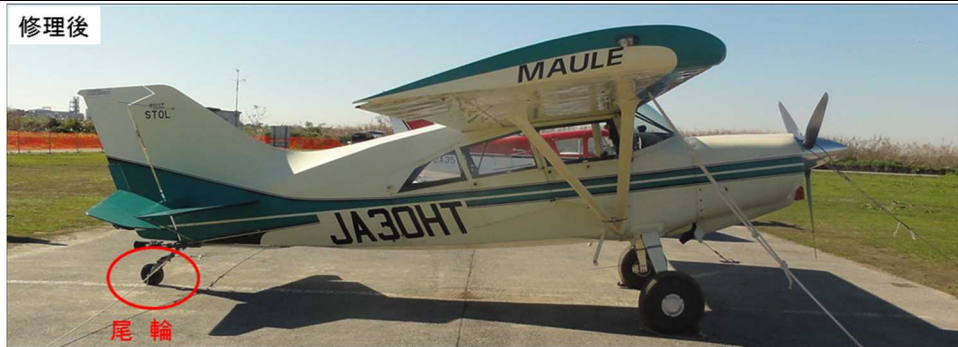
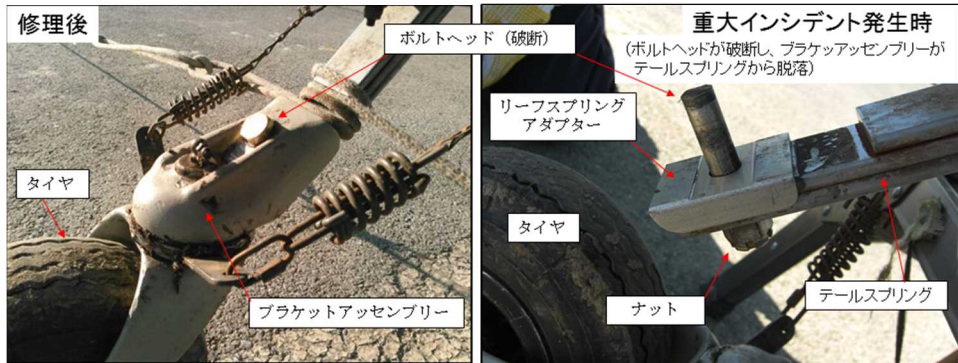
写真1 同機及び尾輪の状況

2.1 飛行の経過	機長及び同乗者である整備を受託していた会社（以下「同社」という。）の整備士の口述によれば、飛行の経過は概略次のとおりであった。 個人所属モール・エアー式M-7-235C型JA30HTは、平成27年12月4日、機長及び2名の同乗者が搭乗し、耐空証明検査のため、大利根場外離着陸場を11時10分に離陸し、同30分ごろ、同場外離着陸場に着陸した。同機は着陸後、滑走路から駐機場までのてん圧・整地された経路を約5ktで走行していたところ、機長は異状を感じ、同機を停止させた。機長が同機を降りて機体を確認したところ、機体側のテールスプリングと尾輪のブラケットアッセンブリーを結合していたボルトのヘッド部分が破断し、尾輪が脱落していた。
-----------	---

- (1) 航空機の損壊の程度 : 小破
- (2) 航空機各部の損壊状況 : 尾輪の脱落

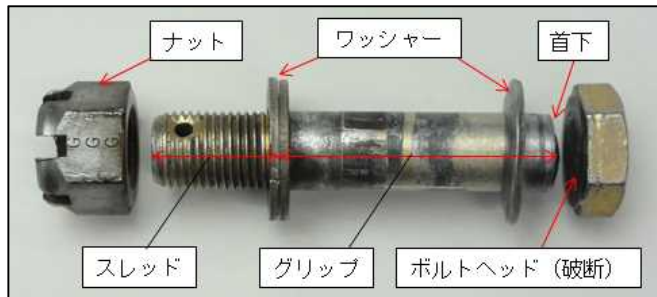
写真2 ボルト、ワッシャー及びナット

① ボルトヘッド部が首下部分で破断していた。

② 尾輪のブラケットアッセンブリーのボルトヘッド側のボルト穴周辺部に、0.60mm (3/128 in) のくぼみがあった。

③ ボルトヘッド側のワッシャーは、くぼみに沿って湾曲し、ボルトヘッドによる複数の圧着痕、厚みの減少が生じていた。

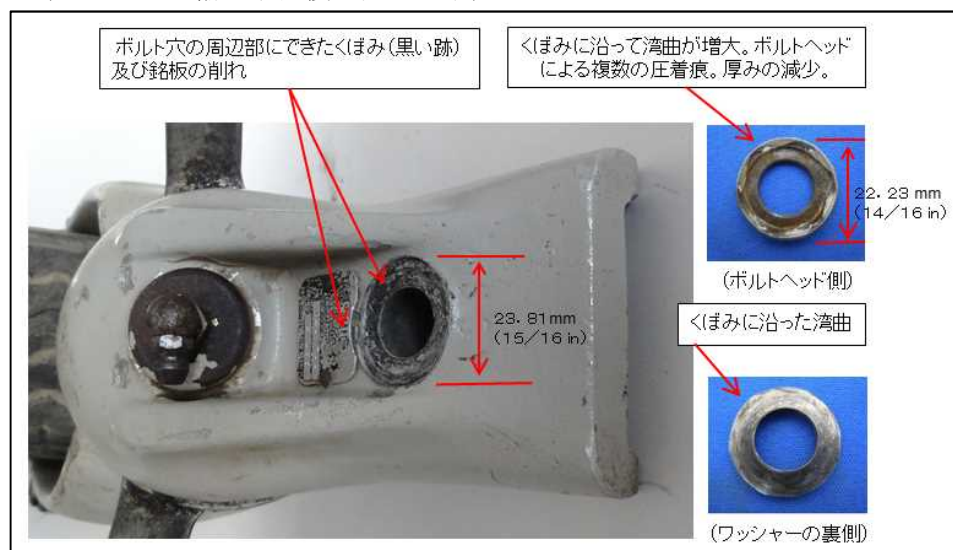
写真3 ブラケットアッセンブリー及びワッシャー

新しいボルト及びワッシャーに交換し、同機に使用されていたくぼみのあるブラケットアッセンブリーに、ボルトサイズに対して標準的なトルク (500 in-lb) を掛けてボルトを締め付けたところ、ワッシャーは、くぼみから浮いた状態で少し湾曲したものの、同機に使用されていたワッシャーほ

どの圧着痕、厚みの減少は生じなかった。
 (別添1 尾輪の取付模式図 参照)

ケットアッセンブリー及びワッシャーを交換する必要があったものと考えられる。ボルトは、状態の点検を詳細に行い、交換する必要があったものと考えられる。
--	---

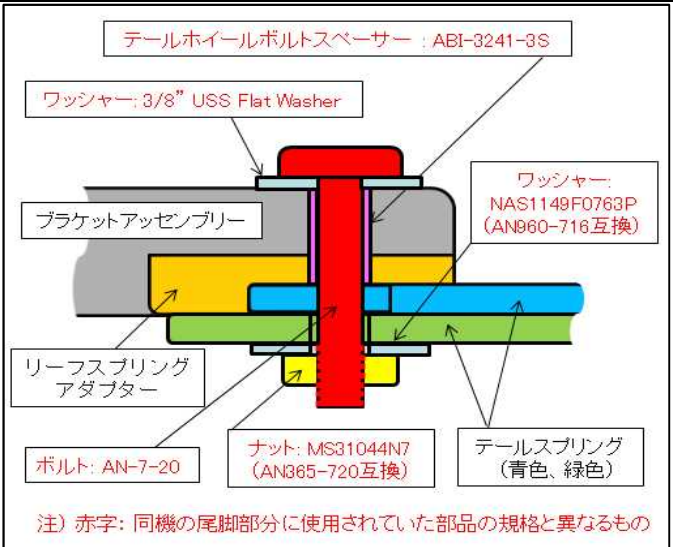
図1 米国連邦航空局の認証を受けたスコット社以外の製造者が製造した互換部品(断面図)

本重大インシデント後に同機に取り付けられた、米国連邦航空局の認証を受けた互換性のあるスコット社以外の製造者が製造した尾輪を結合するために使用される部品は、AN7-20ボルト1本、3/8 in USS^{*2}FLAT ワッシャー1枚、NAS^{*3}1149F0763P (AN960-716 互換) ワッシャー1枚及びMS^{*4}21044N7 (AN365-720 互換) ナット1個に、円筒形のテールホイールボルトスペーサーを組み合わせてブラケットアッセンブリーのボルト穴の内径に合わせるようになっている。

一方、本重大インシデント発生時の同機の尾輪は、テールホイールボルトスペーサーを使用せずに、AN^{*5}8-23ボルト(AN7-20ボルトに比べると、径が1/16 in 太く、長さが3/8 in 長く、グリップが1/4 in 長い。) 1本、AN960-816ワッシャー3枚及びAN310-8ナット1個で結合していた。

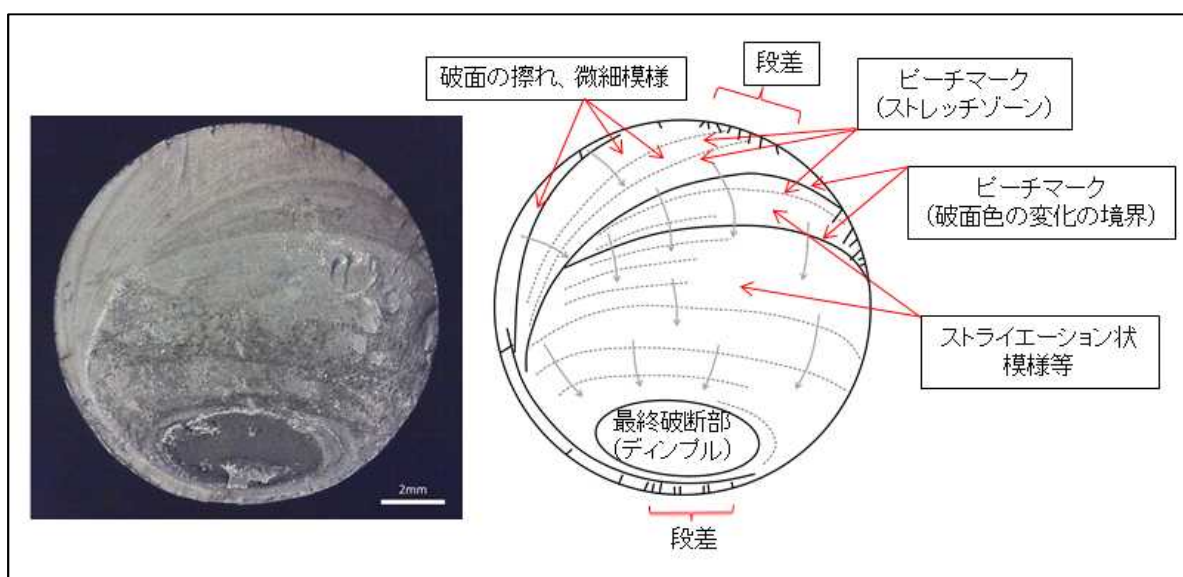
図2 疲労亀裂の発生、進展過程（スレッド側の破断面）

- (1) 破断したボルトの組織を観察した結果、化学成分はJIS規格のSNCM220の低合金鋼に相当する成分範囲であった。
- (2) 破面観察の結果、遅れ破壊^{*6}の特徴である粒界破面が観察されないこと、疲労破壊の特徴であるストライエーション状模様（規則的な縞模様）が観察されること、応力集中部の疲労破面の特徴である表面近傍の多数の段差が観察されること、及び疲労亀裂発生箇所近くの破面に特徴的な比較的微細な模様が観察されることから、当該ボルトの破断は疲労によるものと考えられる。
- (3) ワッシャーの変形やボルト側面の摩耗状況から使用中にボルトが緩んでいた可能性が考えられる。
- (4) 当該ボルトの破断原因は、ボルトの緩みによる疲労破壊と考えられる。

- (1) 使用中にワッシャーの湾曲が増し、厚みが減少した。
- (2) ワッシャーの湾曲が増し、厚みが減少したことによりボルトの軸力が解放されて緩んだ状態となり、ボルトへの片当たりが発生した。
- (3) テールホイールアッセンブリーに曲げモーメントが発生した。
- (4) 首下に疲労限度を超える応力が集中し、高サイクル疲労（ $10^4 \sim 10^6$ 回程度）により、き裂が発生した。
- (5) 当該ボルトを使用した離着陸回数は1,400回であるため、離着陸回数のみで高サイクル疲労に至るには繰り返しの数が不足しており、大部分は離着陸の際の地上走行時の振動による応力で疲労き裂が進展した。加えて、着陸時に通常より強めの着陸による過大荷重によって疲労き裂先端が塑性鈍化^{*7}して定期的にストレッチゾーン（ビーチマーク）が形成された。
- (6) 残存断面積に作用する応力が材料の引張強さを超えて延性破壊、デンプルを形成し、ボルトが脱落した。

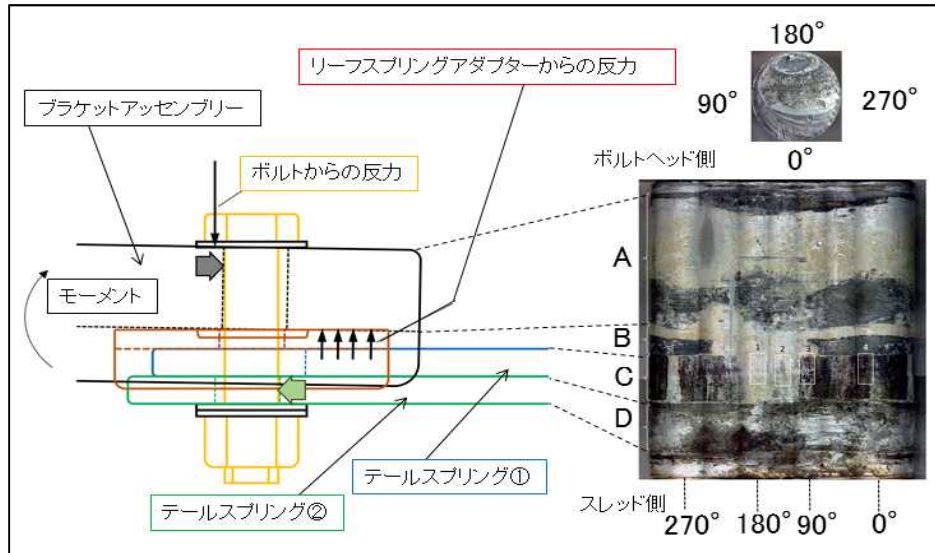
図3 ボルトが緩んだ時の応力とボルト側面の外観

図3の写真は、顕微鏡で全周を撮影した像を貼り合わせた、ボルト側面の展開図を示している。新しいボルトの場合は、通常、メッキが施されており、黄色い外観をしている。尾輪の結合に使用されていたボルトのA～Cの領域は、付着物又はメッキのはがれにより、黒く変色していた。また、Dの領域には、全周にわたり黄色のメッキは残っており、周方向の傷があって、A～Cの領域に比べて摩耗が激しいと考えられる。さらに、Cの領域には、摩耗の激しい場所とそうでない箇所があり、摩耗の激しい箇所には、ボルトの長手方向に広い傷がついていた。
