AI2017-4

# 航空重大インシデント調査報告書

シーラス式SR22T型 JA01YK

脚の損傷による航行の継続不能

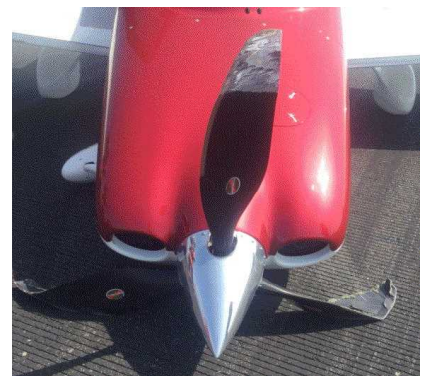
写真1 プロペラ周辺

- (1) 胴 体：エンジン・カウリング下部損傷
- (2) プロペラ：ブレード（全3枚）損傷
- (3) 前 脚：支柱破断

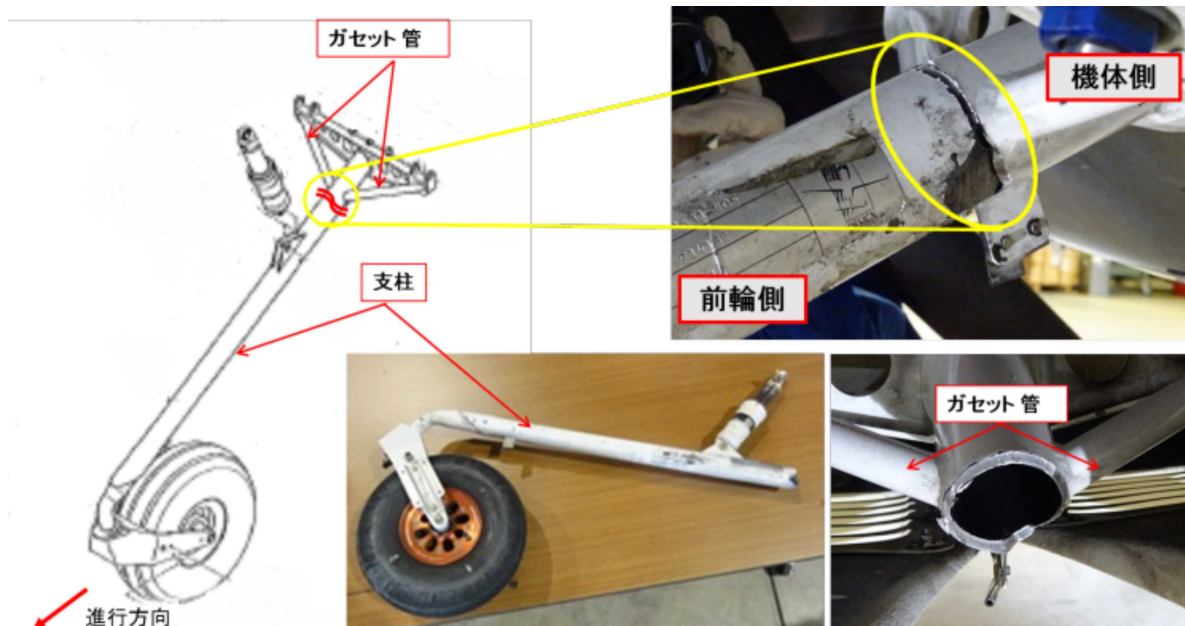
図2 前脚構造と支柱破断箇所

本件に係る前脚支柱（図2 参照）の破断面解析をNTSBにて行い、その主な結果は次のとおりであった。

同機の前輪は、左右85°の範囲で自由に動くキャスタリング機構で前脚支柱に取り付けられており（図2 参照）、地上における低速時の機体の方向制御は主脚の左右ブレーキを踏み分けることにより行う。

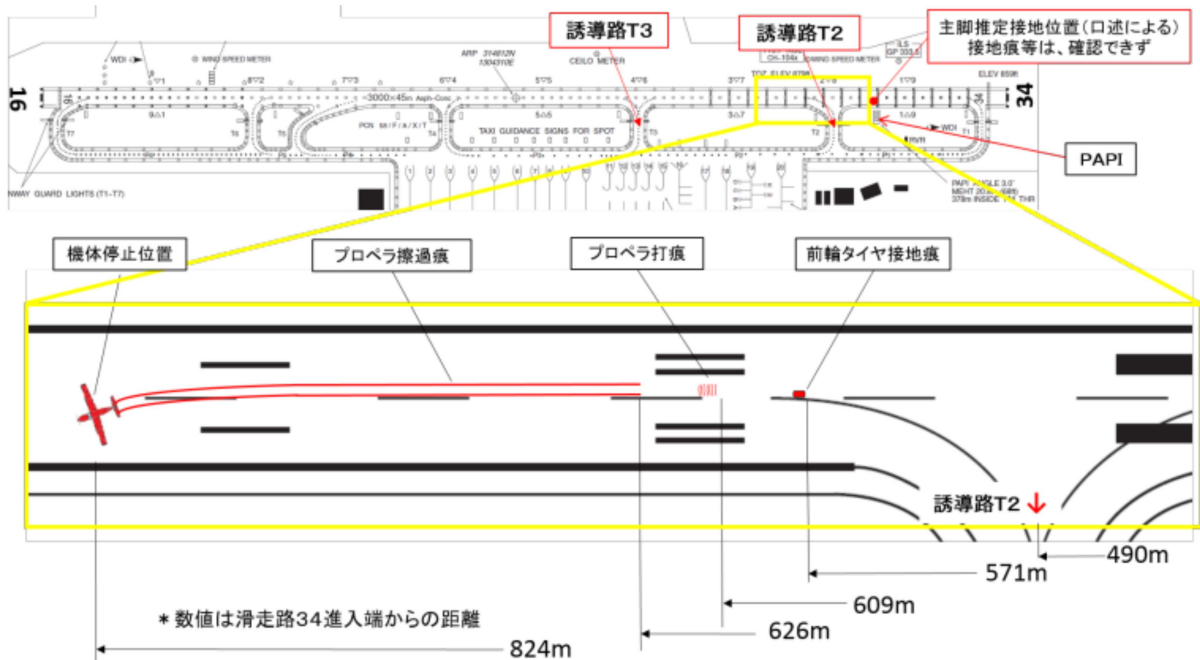
図3 滑走路上の痕跡

- (1) 同機は、滑走路34進入端の内側824mの位置で停止していた。
- (2) 前輪の幅 (10cm) と合致する濃く短いタイヤ接地痕が、滑走路34進入端の内側571mの位置にあったが、主輪のタイヤ接地痕については特定することができなかった。

- (3) プロペラによる打痕が、滑走路34進入端の内側609mの位置から断続的に約8m続いていた。さらに、滑走路34進入端の内側626mの位置から同機の停止位置までプロペラによる擦過痕が続いていた。

2.8.2に記述したように、同機の主輪の接地痕は不明であったが、誘導路T2を過ぎた地点に前輪のタイヤ幅と合致する濃く短い接地痕が残っており、それから38m前方にプロペラ打痕（スラッシュマーク）、更にその17m先から機体の停止位置までの間にプロペラによる擦過痕が残っていた。

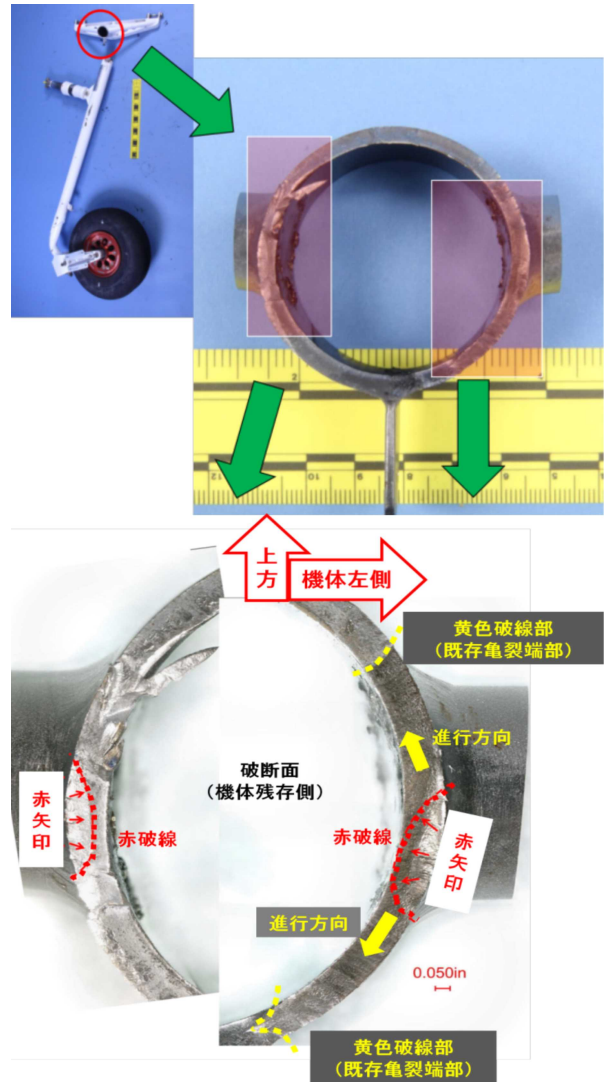
図4 前脚支柱の破断面解析

- (1) 支柱には、本件発生以前から疲労亀裂が生じていた。
- (2) 破断面左側（図4下段 右側部分）
  - ① 赤破線部分は、ガセット管との溶接部と接続する前脚支柱の端部（以下「支柱端部」という。）に発生した亀裂が進行した痕跡を示している。
  - ② 赤矢印部分は、支柱端部を起点として発生した多数の亀裂が進行していった状況を示している。
  - ③ 支柱管壁を貫通した亀裂の赤破線部分は、当該部分に繰り返しの応力が生じていたことを示している。
  - ④ 黄色矢印は、貫通した亀裂が支柱管の円周に沿って上下方向に更に進行したことを示し、破断直前には黄色破線の位置まで進んでいたことを示している。
- (3) 破断面右側（図4下段 左側部分）

破断面左側と同様に、赤破線部分には、支柱端部で多数の箇所が起点と

なった疲労による亀裂の進行を示す痕跡があった。ただし、機体右側は支柱管壁を貫通しておらず、円周方向への進行もなかった。

- (4) 電子顕微鏡による観察では、破断面に亀裂の開閉の繰り返しに伴う痕跡が見受けられ、溶接部には疲労の起点となる支柱端部に更なる小さな亀裂が見受けられた。
- (5) 破断した部分に接した溶接部表面の目視検査では溶接開始及び終了位置は特定できなかったが、溶接部の前方部分は適切な作業状況であった。
- (6) 支柱の寸法と硬さは、いずれも機体製造者（以下「同社」という。）の仕様どおりであった。

図4に示した前脚支柱の破断面に赤矢印で示された亀裂進行は、左右にほぼ等しく見られ、主にシミーが繰り返し発生していたことが関与した可能性が考えられる。

また、赤矢印の外側に広がる黄色矢印の大きな亀裂進行が破断面の機体左側のみ

に見られたことについては、3.5.2に述べたように、着陸後に滑走路を離脱するため、機体が十分に減速しないうちに左旋回を開始する操作によるものと考えられ、支柱端部の左側には、同支柱を右翼側に曲げようとするモーメントによる高い引張応力が生じていたものと考えられる。この操作が数多くの着陸の際に行われており、その都度、高い応力が支柱端部に繰り返し加わったことから、前脚支柱左側から開口亀裂が進行していったものと考えられる。

同社は、本重大インシデント発生後の平成28年4月12日に同型機の前脚支柱溶接部に発見された亀裂の検査について、追加の整備指示としてService Bulletin (SB2X-32-22) を発出した。同SBは強制力のある整備情報として、それ以前の整備情報であったService Advisory (SA16-03) を更に補強する内容であり、概略以下のとおりである。

同社は、前脚の試験結果から前脚支柱溶接部の強度を向上させるため、前脚の支柱の溶接部付近の肉厚を増やすことを検討し、平成29年以降の全ての新規製造用及び交換用の前脚に適用することとした。

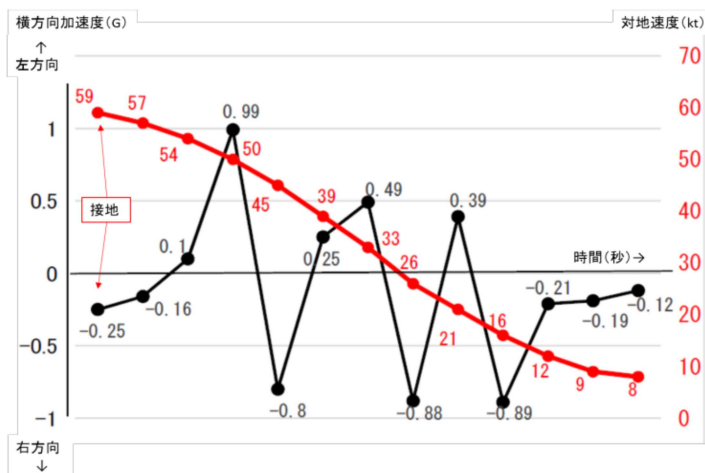
図5 横方向加速度及び対地速度変化(計測値1回/秒)

機長の操縦により誘導路T2で離脱した29回の記録では、接地後の横方向加速度は0.14G~0.99Gの範囲であった。このうち、横方向加速度が0.99Gを記録した際の接地後の横方向加速度及び対地速度の変化は、図5のとおりである。また、この時を含め、横方向加速度が+で大きく振れている類似した着陸の記録が、表1のとおり保存されていた。

2.11.3(2)に記述したとおり、接地後に横方向加速度が大きく変化しているものが多数記録されており、これはシミーが繰り返し発生していたことを示している可能性が考えられる。また、2.1.2(1)に記述したとおり、機長は、これまで接地後に前脚が振動することを経験していた。

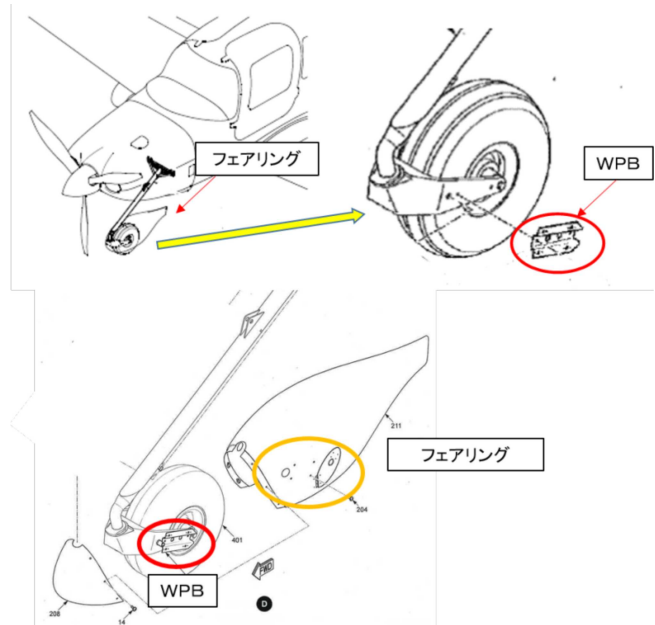
図6 フェアリング及びWPB

同機の前輪フェアリングは、WPB（Wheel Pant Bracket）を介して前脚に固定される。このWPBは、前脚に強い力が掛かった際に破損又は変形することがあり、整備会社において同機のWPBを交換した記録が、表2のとおりであった。

さらに、2.12.2に記述したとおり、同機の前輪フェアリングの取付部にあるWP Bを短期間に3回交換した記録があったことから、同機は前脚に強い力が加わるような着陸を繰り返し行っていた可能性が考えられる。

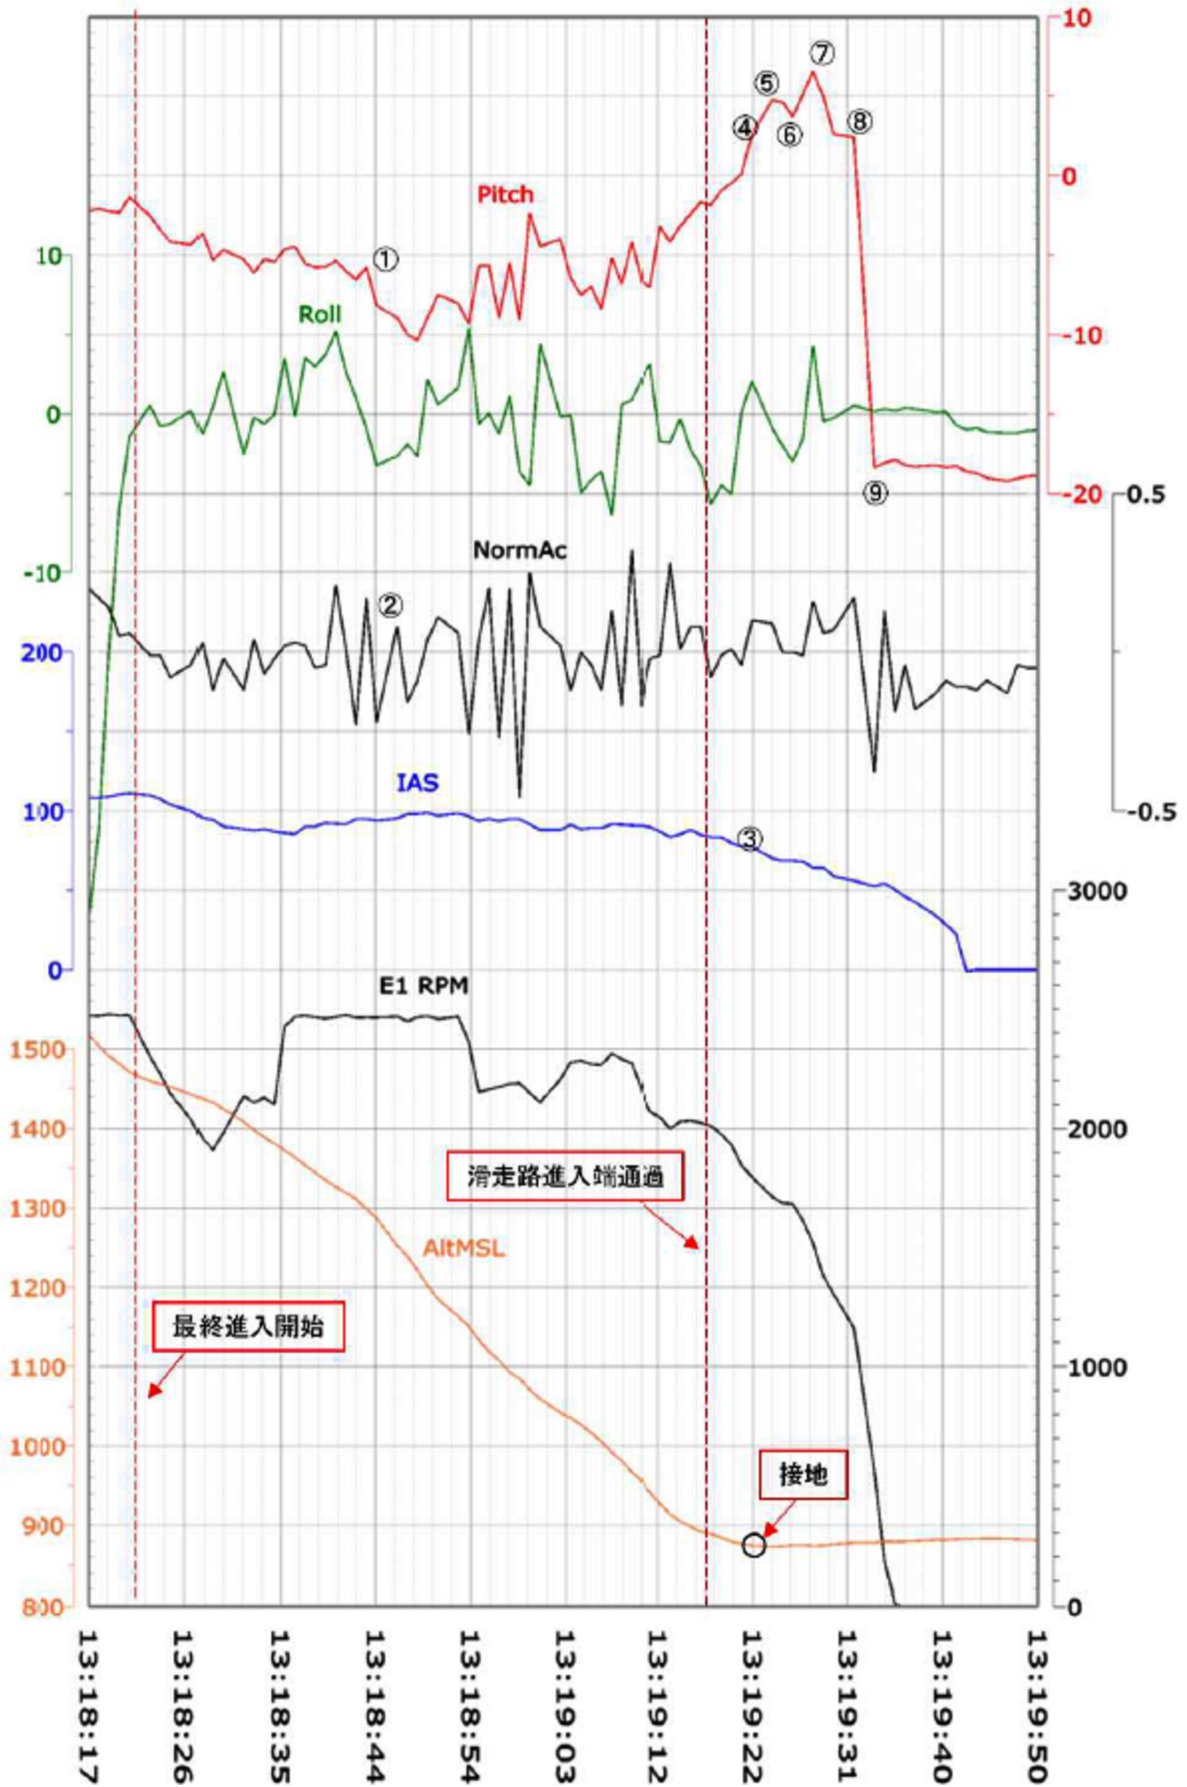
付図2 ADLの記録

ADL（2.7参照）の記録によれば、同機は、最終進入のための旋回を終了した時点で対地高度620ft、対気速度110ktであった。付図2①、②に示すように、対地高度400ftからピッチ角が約-10°～-2°の間で、垂直加速度<sup>\*4</sup>も約-0.5G～+0.3Gの間で変動があり、滑走路進入端付近まで継続していた。その後、ピッチ角の大きな変動はなく、滑走路進入端の内側約340mの地点に接地した。

接地時の対気速度は③で77kt、その時のピッチ角は④のほぼ駐機姿勢の+

2.6°であった。その後、ピッチ角は⑤で+4.6°まで上がった後に⑥で+3.7°まで下がり、次に⑦で最大の+6.6°まで上がり、⑧で再び+2.4°まで下がった後、⑨で急激に-18.4°まで下がった。この時の対気速度は55ktであった。
