AI2017-6

航空重大インシデント調査報告書

I 日本トランスオーシャン航空株式会社所属
ボーイング式737-400型 JA8525
航空機内の気圧の異常な低下

平成29年10月26日

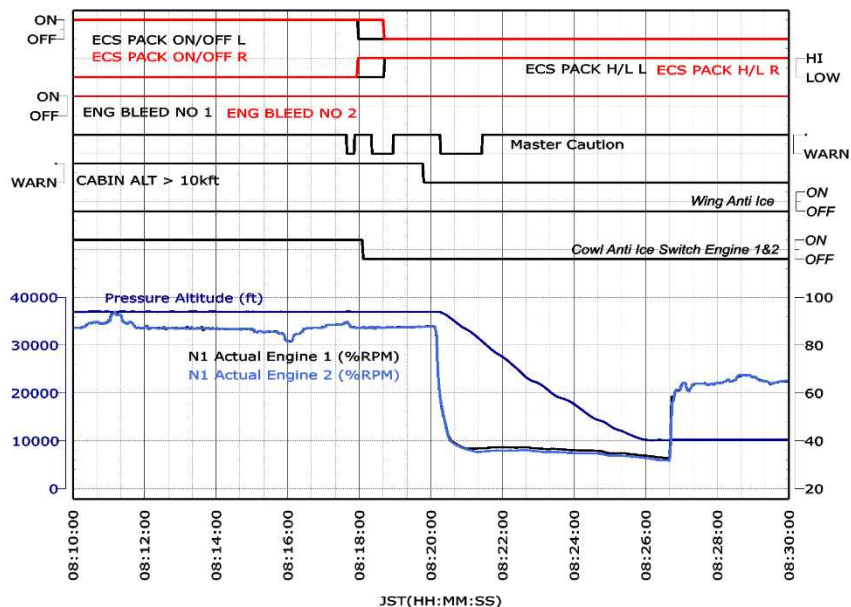
2.1 飛行の経過	機長及び副操縦士の口述並びに飛行記録装置（FDR）及び操縦室用音声記録装置（CVR）の記録によれば、飛行の経過は概略次のとおりであった。 日本トランスオーシャン航空株式会社所属ボーイング式737-400型JA8525は、平成27年6月30日07時26分、同社の定期002便として那覇空港から関西国際空港に向け離陸した。 巡航高度FL370に到達してから約30分後の08時18分に、左側（No.1）のブリードエアー（抽気空気）の異常を示す左側BLEED TRIP OFFライトが点灯し、左側のブリードエアーの供給が停止した。この時、WING ANTI ICEは使用していなかったが、ENGINE ANTI ICEは使用していた。 BLEED TRIP OFFチェックリストを開始した時に、右側（No.2）BLEED TRIP OFFライトが点灯し、両系統のブリードエアーが停止した。この時のブ
-----------	--

リードエアーの圧力を示すDUCT PRESSUREを確認すると、左右ともにほぼ0 psiであった。機内の気圧を示す客室高度を確認すると、徐々に上昇していた。08時20分、客室高度が10,000 ftを超え、客室高度警報が作動した。運航乗務員はBLEED TRIP OFFチェックリストを中止し、すぐにCABIN ALTITUDE WARNING or Rapid Depressurization (客室高度警報又は急減圧) チェックリスト及びEmergency Descent (緊急降下) チェックリストに従い、緊急降下を実施した。チェックリストに従い、機長及び副操縦士は酸素マスクを使用し、客室用酸素マスクのドロップ操作を行った。機長は、緊急降下中に客室高度が約16,000 ftになっていることを確認した。

図1 FDRの記録

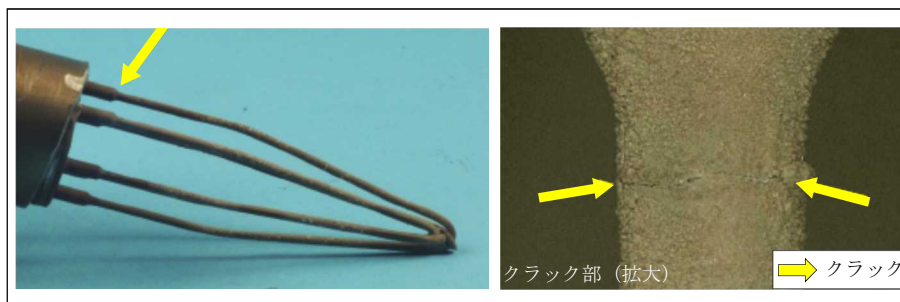
No. 1及びNo. 2の両系統の450°Fサーモスタットに、温度変化に対して出力が変化しない故障が確認された。

その後の分解調査で、センサー部にクラックが見つかった。

ブリードエアーの温度変化に対して450°Fサーモスタットの出力が変化しないと、PRSOVはブリードエアーの温度変化に対応したバルブ開閉度の調整ができなくなる。

写真1 450°Fサーモスタットのクラック

にクラックによる故障が発生している状況で、両系統のプリクーラー・コントロール・バルブに劣化による不具合が発生し、ブリードエアーの温度が上昇して規定値を超えたことで、PRSOVが閉じたことによるものと推定される。

2008年、短時間の使用で取り卸される450°Fサーモスタットについての報告があり、当該装備品の製造者による調査の結果、内部にクラックが確認されたことから、450°Fサーモスタットを改良型に改修する技術通報が発出された。緩急度は推奨（Recommended）であった。

3.1 気象の関与	なし
3.2 操縦者の関与	なし
3.3 機材の関与	あり
3.4 判明した事項の解析	<p>(1) ブリードエアー系統に発生した不具合の経過</p> <p>同機は、FL370を飛行中、左側ブリードエアー系統において、プリクーラー・コントロール・バルブの劣化による不具合によりエンジンのファン部から取り出した冷却用エアーの流量が不足し、ブリードエアーの冷却が十分にできなくなり、ブリードエアーの温度が上昇したものと考えられる。ブリードエアーの温度が上昇して450°Fを超えたものと考えられるが、450°Fサーモスタットの故障により、PRSOVは温度を制御できなかったものと推定される。</p> <p>ブリードエアーの温度が更に上昇して490°Fを超えたことにより、490°FスイッチがPRSOVを閉じてブリードエアーの供給が停止し、左側のブリードエアーの異常を示す左側BLEED TRIP OFFライトが点灯したものと推定される。</p> <p>左側ブリードエアーの供給が停止したため、右側ブリードエアーの負荷は更に増えたものと考えられる。その後、左側ブリードエアー系統の不具合と同様に、プリクーラー・コントロール・バルブの劣化による不具合及び450°Fサーモスタットの故障により、ブリードエアーの温度が上昇して490°Fを超えたため、490°FスイッチがPRSOVを閉じて右側ブリードエアーの供給も停止したものと推定される。</p> <p>(2) 450°Fサーモスタットの故障</p> <p>冷却用エアーによるプリクーラーでのブリードエアーの冷却が正常に行われている状態では450°Fサーモスタットは機能しないため、仮に故障が発生していたとしても、故障が発見されることはない。</p> <p>本事案における両系統の450°Fサーモスタットの故障は、使用実績及び装備品製造者の技術通報の内容から、本事案発生前に既に発生していたと考えられる。</p> <p>(3) 同種事案の防止</p> <p>450°Fサーモスタットの故障は通常の運航及び整備時には発見されないため、運航者は早期に装備品製造者の技術通報による改修を行うことが望ましい。</p>

同社は、同社の運航する同型式機のプリクーラー・コントロール・バルブの健全性確認及び450°Fサーモスタットの技術通報による改修を実施した。また、プリクーラー・コントロール・バルブの健全性確認を定期点検（Cチェック）ごとに繰り返し実施すること及び450°Fサーモスタットを16,000飛行時間ごとに交換して検査を行うこととした。
