# 航空重大インシデント調査報告書

エアバス式A320-214型 JA811P

閉鎖中の滑走路への着陸の試み

所 属	ピーチアビエーション株式会社
型 式	エアバス式A320-214型
登 録 記 号	JA811P
インシデント種類	閉鎖中の滑走路への着陸の試み
発 生 日 時	平成28年12月22日 00時39分
発 生 場 所	東京国際空港の東約9km、高度約480ft

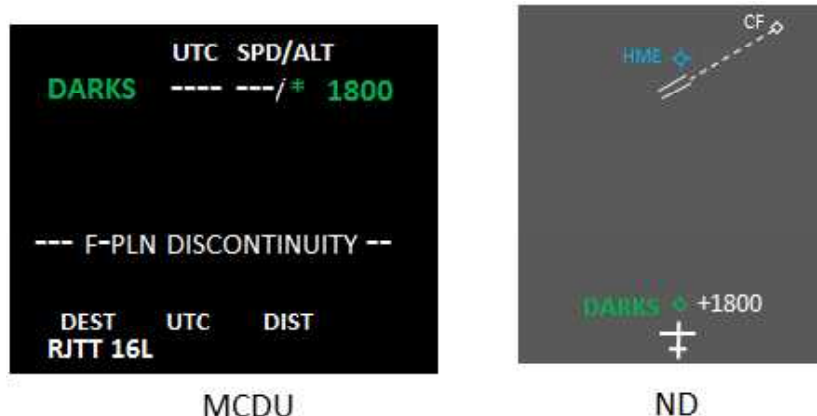
図8 D A R K S通過時の推定MCDU、ND表示（イメージ）

一方で、データベースには V O R A 進入方式が未登録であったため、機長及び副操縦士は、F M G C の設定がない状態で進入することとなったと考えられる。副操縦士の口述から、同機が D A R K S を通過する際の M C D U 及び N D の表示は、図 8 に示すイメージであった可能性が考えられる。

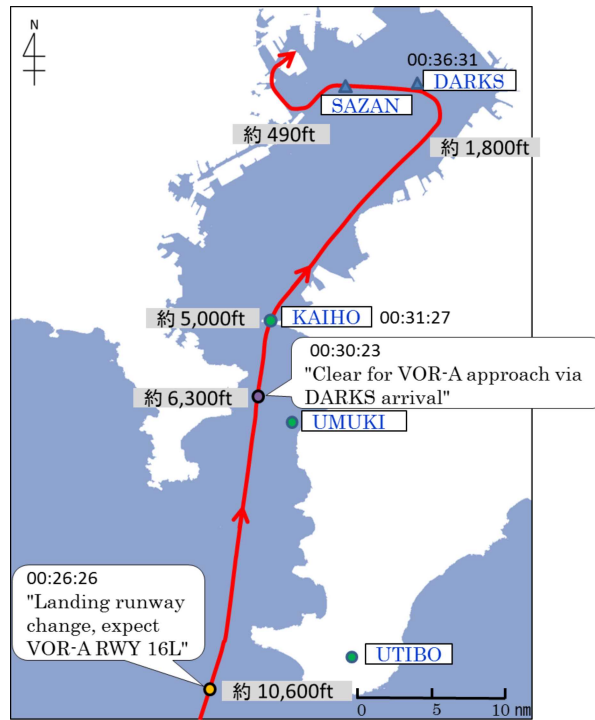
付図1 推定飛行経路（1）

本重大インシデントにおいて、東京タワーが同機に右旋回を指示した場所は同空港  
からほぼ東北東へ約9km（北緯35度34分25秒、東経139度53分14秒）の  
地点で、発生日時は平成28年12月22日00時39分29秒であった。

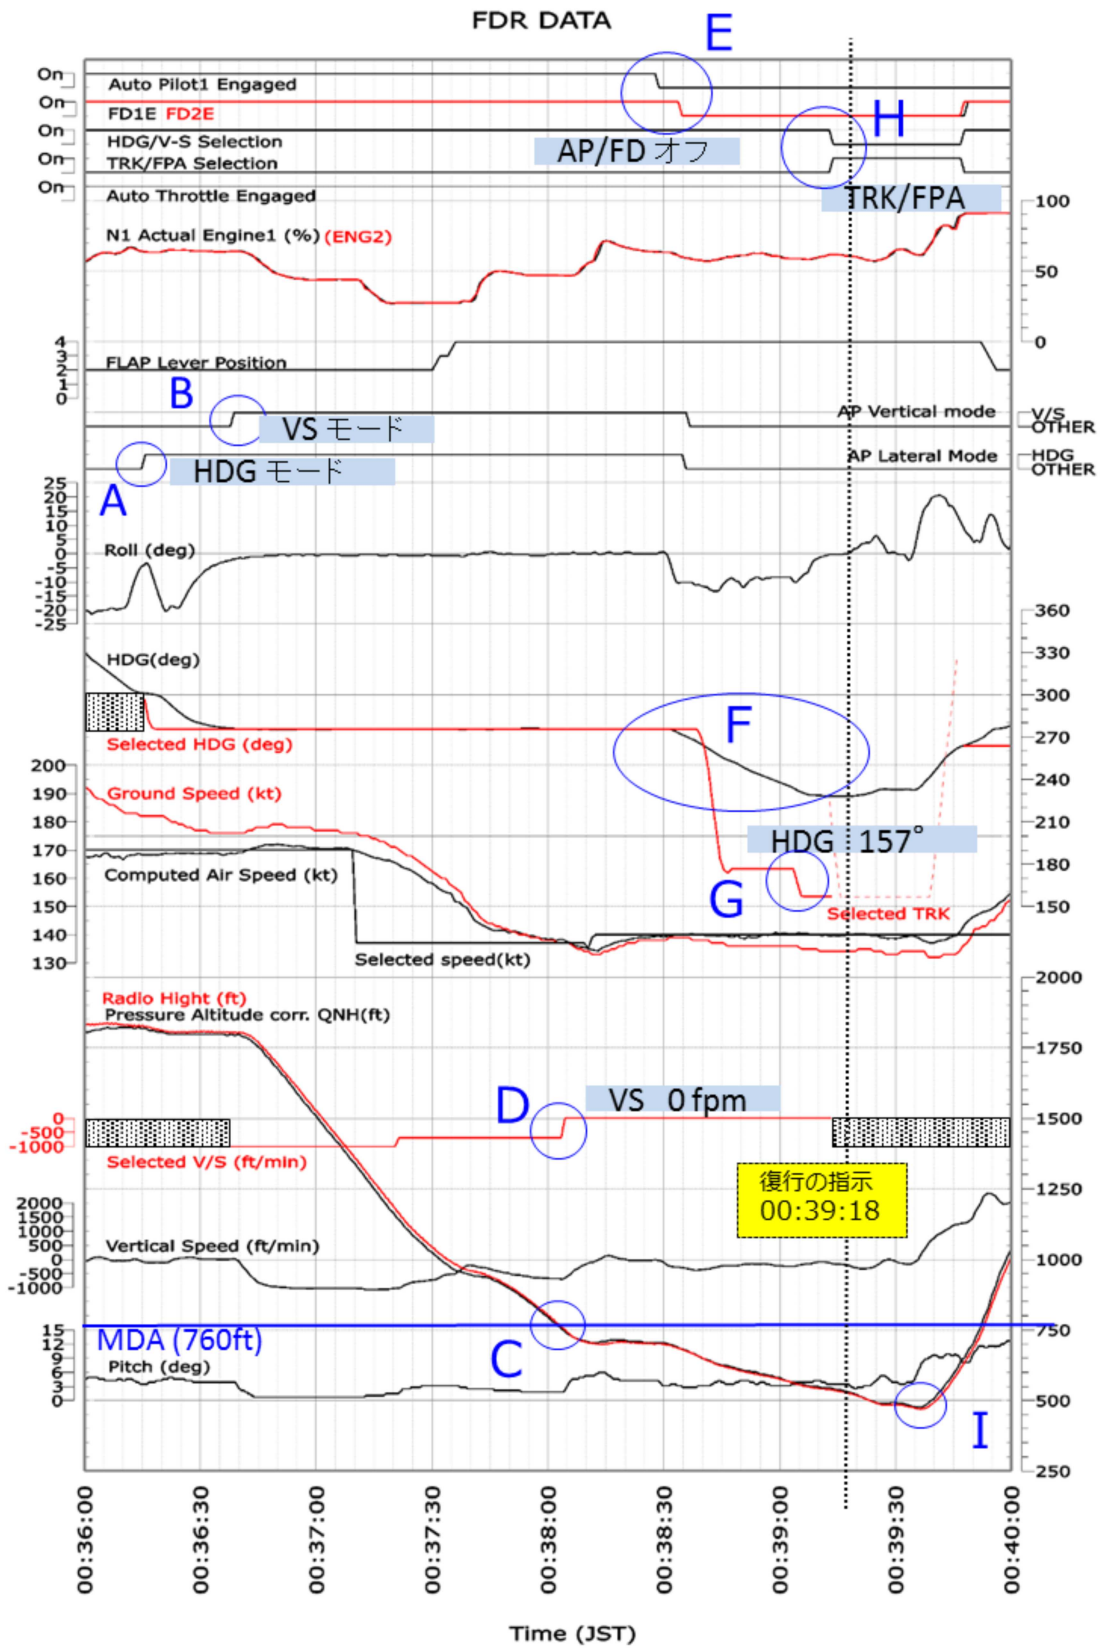
付図5 FDRの記録

00時39分07秒 HDG (TRK) \*13が157° にセットされた。〔G〕

同39分14秒 TRK/FPA \*14が選択された。〔H〕

同39分37秒 同機の高度が最低値480ftを記録した。〔I〕
