# 航空重大インシデント調査報告書

川崎式BK117C-2型（回転翼航空機） JA21RH

つり下げ輸送中における物件の落下

平成30年3月29日

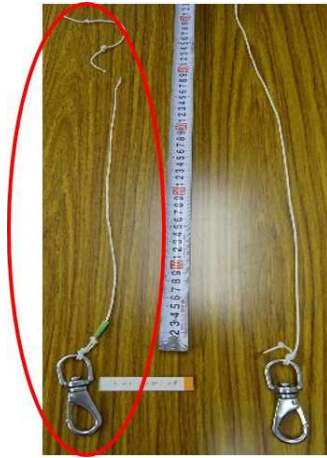
したひもが付いた状態であった。ひもの切断箇所はロープカッターホール位置であったが、ロープカッターを使用して切断したものとは異なる様相を呈していた（写真2 参照）。

写真1 切断したひも

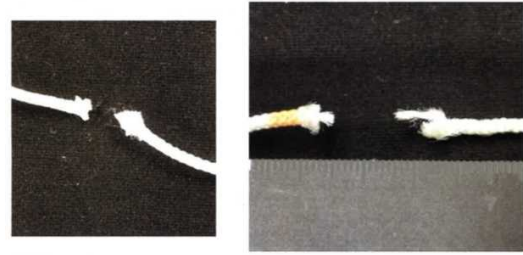
写真2 切断の差異  
（右：落下後の痕跡）  
（左：ロープカッターで切断した痕跡）

3.1 気象の関与	なし
3.2 操縦者の関与	なし
3.3 機材の関与	なし
3.4 判明した事項の解析	<p>(1) 供試体の落下について</p> <p>供試体が落下したことについては、受けた風圧により供試体が激しく揺れ、回転する中、本重大インシデント発生時に使用していたスイベルが滑らかに回転しなかったこと、また、この時のロープカッターホールの縁が滑らかな状態ではなかったことから、振れ回りにより、ひもと縁との間に擦れが生じたため、撚り糸が切れてひもが切断したものと推定される。</p> <p>(2) 試験に使用する資材</p> <p>同機構は、供試体を落下させた後も当日計画していた投下試験を継続するため、やすりを使用してロープカッターホールの縁を滑らかな表面に加工を施したと述べている。</p> <p>同機構が実施するつり下げ投下試験は、多種の資材が試験的に使用され、また、つり下げ及び投下の方法も多様であると考えられるが、回転翼航空機の飛行によって生じる供試体、ひもなどの動きを考慮した資材の品質確認を確実に実施する必要がある。</p>

<p>本重大インシデントは、供試体をつり下げていたひもが飛行中に切断したことにより、供試体が地上に落下したものと推定される。</p> <p>ひもが切断したことについては、飛行中の風の力により供試体に激しい揺れや回転が生じ、ひもが振れ回ったことで、面取りされていない鋭い縁を有するロープカッターホールの縁との間に擦れが生じたことによるものと推定される。</p>
---

同機構によれば、投下試験の再開に当たり、ロープカッターの作動確認、目視点検を実施したところ、供試体落下時にはロープカッターが作動していなかったこと、ロープカッターホールの縁部分は面取りがされておらず、鋭い状況であったことが確認された。そのため、縁部分にやすりを使用し、面取りをする加工を施した上で、同ロープカッターを引き続き使用して他の供試体の投下試験を行った。

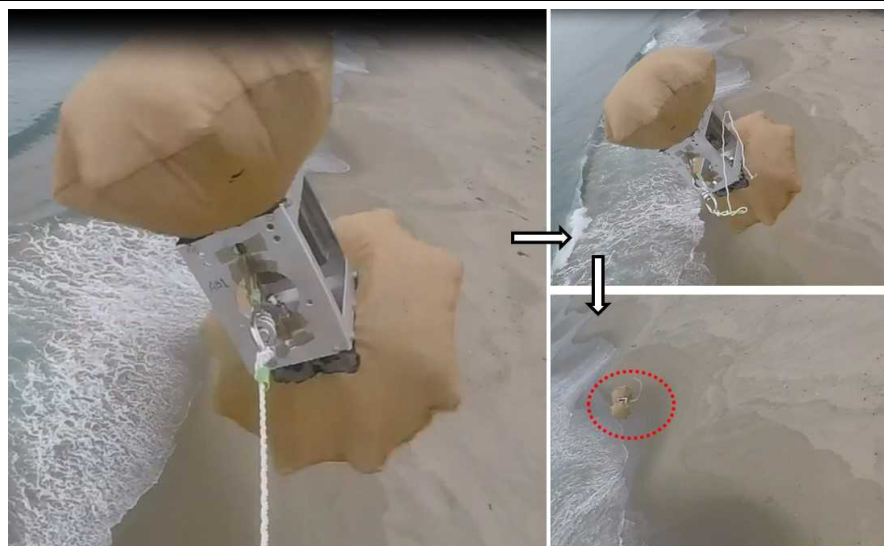
投下試験の結果を確認するため、ダミーウェイトにカメラが搭載されていた。そのカメラ映像によれば、同機は、供試体をつり下げて離陸し、水平飛行を行っていた際、供試体は風の力を受けることにより機体後方になびくとともに、激しい揺れや回転が始まった。その後、他の供試体による試験時の映像よりもひもの振れ回りが大きくなる中、「ブチッ」との音とともに供試体の落下が確認された。また、飛行後の確認で、他の投下試験で使用したスイベルと比較して、本試験で使用したスイベルは滑らかに回転しないこととロープカッターホールを支点にして振れ回ったことが確認された。

写真3 落下時の映像
