AI2018-4

航空重大インシデント調査報告書

他の航空機が使用中の離着陸地帯への着陸

滑走路上で前脚の損傷による航行不能

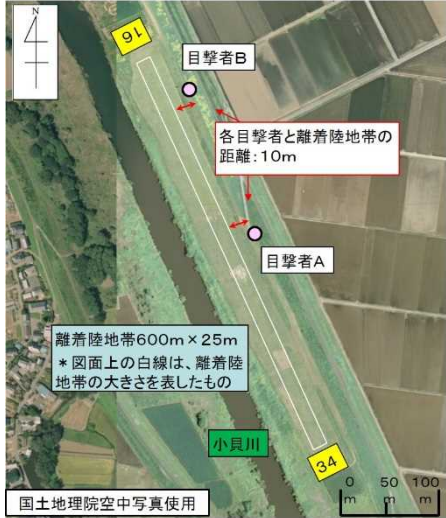
図2 場外離着陸場の状況及び目撃者の位置

<p>(2) B機 本飛行に際し、航空法（昭27法231）第11条第1項ただし書、第28条第3項及び第79条ただし書の許可は、取得されていなかった。</p>
<p>2.8 その他必要な事項</p>	<p>(1) 同場外の状況 同場外は、長さ600m、幅25mの離着陸地帯を有し、その表面は一面芝生であり、河川敷に設置されている。離着陸地帯の大きさは、飛行クラブの規則で設定されているが地上に標識等はない。 なお、機長及び目撃者によれば、目撃者の位置はそれぞれ離着陸地帯から約10m離れた場所であった。</p>

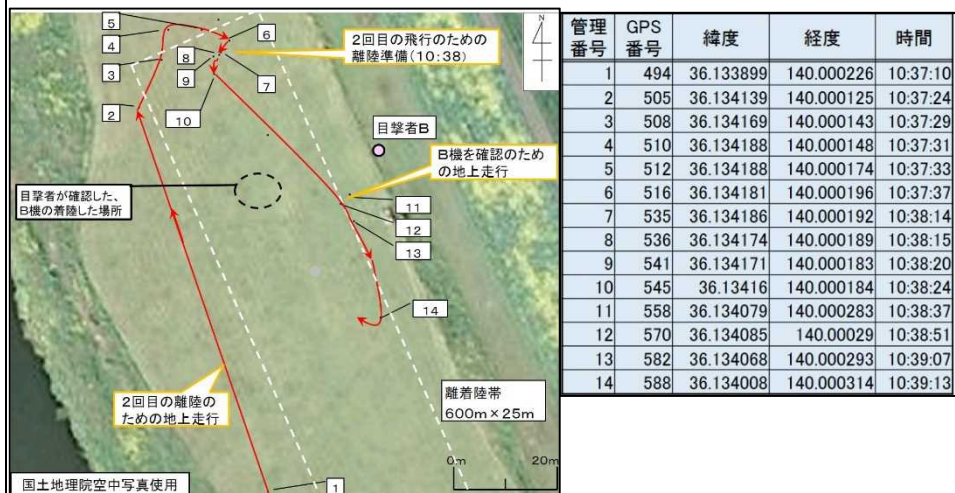
図3 A機のGPSデータ(抜粋)による推定地上走行経路

3.4 判明した事項の解析	<p>(1) 重大インシデントとなった飛行の状況</p> <p>A機の機長及び目撃者の口述並びにA機に持ち込まれたGPSの記録によれば、A機は、10時36分に1回目の着陸を行ったものと推定される。その後、A機は再び離陸滑走を始める位置まで移動するため、離着陸地帯の外側(西側)を地上走行し、10時38分ごろには図3の番号7及び8の離着陸地帯内に移動して機首を離陸方向へ向け、離陸準備を行っていたものと考えられる。B機の操縦者の口述によれば、A機が離着陸地帯の外で機首を西側に向けて停止していたことから着陸したと述べているが、上述のとおり、B機は、A機が離陸準備を行っていた離着陸地帯に着陸したものと考えられ、B機の操縦者は、A機が図3の番号6及び7付近において西側を向いていた時に、A機を視認した可能性が考えられる。このことについては、B機の操縦者は、同クラブ員ではないため、同クラブの規則にある同場外の諸元について正確に把握していたものではないことから、A機の停止位置は離着陸地帯外と認識したものと考えられる。B機の操縦者は、同クラブの許可を受けず規則等も把握していないなか、A機が使用している同場外への着陸及び極めて接近した着陸を行ったが、A機の動向によっては更に危険な状況になることも考えられることから、着陸を行うべきではなかった。</p>
---------------	---

<p>本重大インシデントは、A機が離陸準備を行っていた離着陸地帯にB機が着陸したことによるものと考えられる。</p> <p>A機が離陸準備を行っていた離着陸地帯にB機が着陸したことについては、B機の操縦者は、場外離着陸場の諸元を正確に把握しておらず、停止していたA機が離着陸地帯外にいるものと認識したことによるものと考えられる。</p>
--
