## 航空重大インシデント調査報告書

I ジェットスター・ジャパン株式会社所属  
エアバス式A320-232型 JA04JJ  
機長及び副操縦士側の速度表示の不良

# 航空重大インシデント調査報告書

所 属 ジェットスター・ジャパン株式会社  
型 式 エアバス式A320-232型  
登 録 記 号 JA04JJ  
インシデント種類 機長及び副操縦士側の速度表示の不良  
発 生 日 時 平成28年7月9日 09時38分  
発 生 場 所 中部国際空港の南南東約9.6km、高度37,000ft

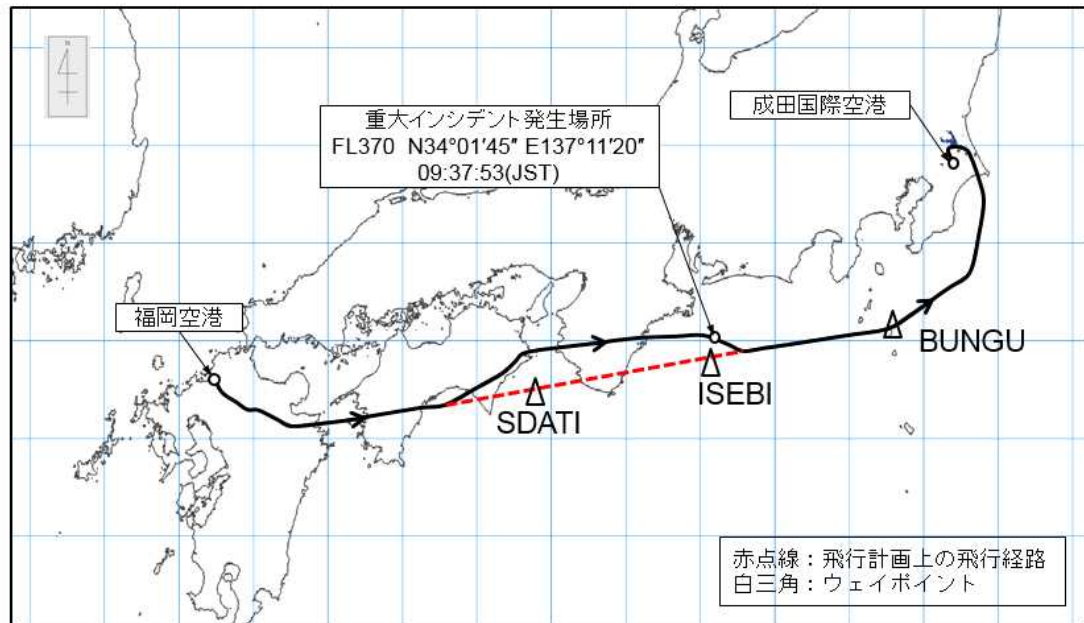
図1 推定飛行経路図

- 同 37 分 07 秒 東京コントロールは、BUNGUへ直行できるか尋ねたが、同機は中程度の揺れのため悪天回避を要求した。東京コントロールは、それを承認し、悪天域を抜けたら報告するよう指示した。
- 同 37 分 42 秒 AOAIRS<sup>\*5</sup>2が大きく振れ始めた。
- 同 37 分 53 秒 AOAIRS 2の振れが止まった2秒後にCAS<sup>\*6</sup>が大きく振れ始めた。ECAM<sup>\*7</sup>にNAV ADR DISAGREE<sup>\*8</sup>メッセージが表示された。

- 同 37 分 55 秒 同機のAuto Pilot（AP）及びAuto Thrust（AT）は自動的に解除され、その3秒後にAPを解除するスイッチが押された。
- 同 38 分 03 秒 同機は、降下を要求し、東京コントロールは、FL 350までの降下を指示した。同機は、さらに「Unreliable airspeed」（速度表示の不良）のためFL 250への降下を要求し承認された。機体高度が一時的に上昇を示した。このときのFDRに記録された高度計と統合型予備計器との高度差は、800 ftに達していた。

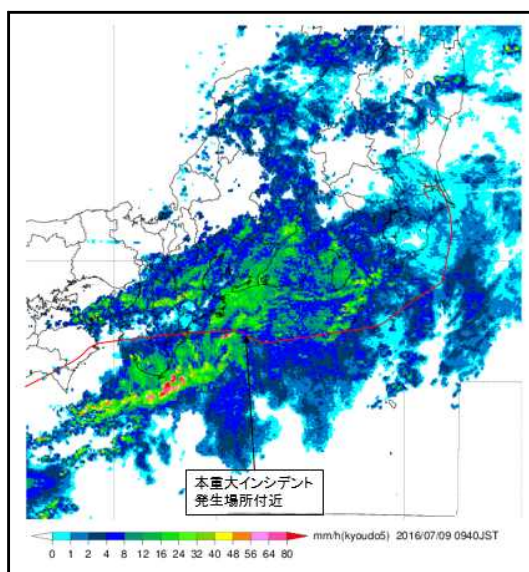
図4 エコー強度図と  
推定飛行経路の合成図

気象庁のエコー強度<sup>\*16</sup>の図（以下「エコー強度図」という。）によると、9時40分（日本標準時）における本重大インシデント発生場所付近のすぐ南側に範囲は狭いが80mm/h以上の降水に相当する非常に強い強度のエコー域があった。また、16～24mm/h及び24～32mm/hの降水に相当するエコー域が東海道沖南側に広がっていた。（図4 エコー強度図と推定飛行経路の合成図 参照）

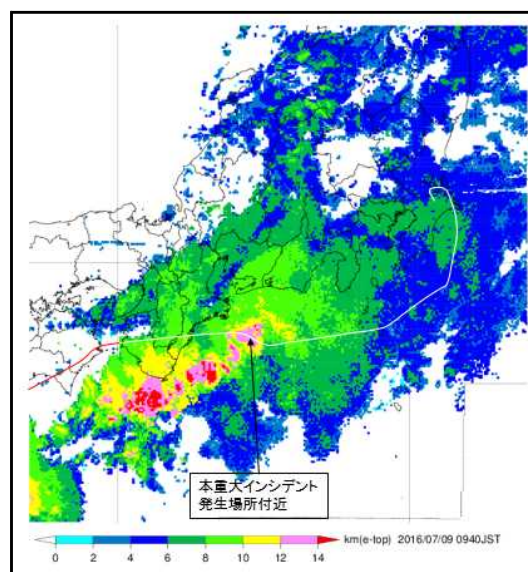
図5 エコー頂高度図と  
推定飛行経路の合成図

気象庁のエコー頂高度<sup>\*17</sup>の図（以下「エコー頂高度図」という。）によると、9時40分（日本標準時）における本重大インシデント発生場所付近のすぐ南側にエコー頂高度12～14km（39,370～45,931ft）のエコーがあった。（図5 エコー頂高度図と推定飛行経路の合成図 参照）

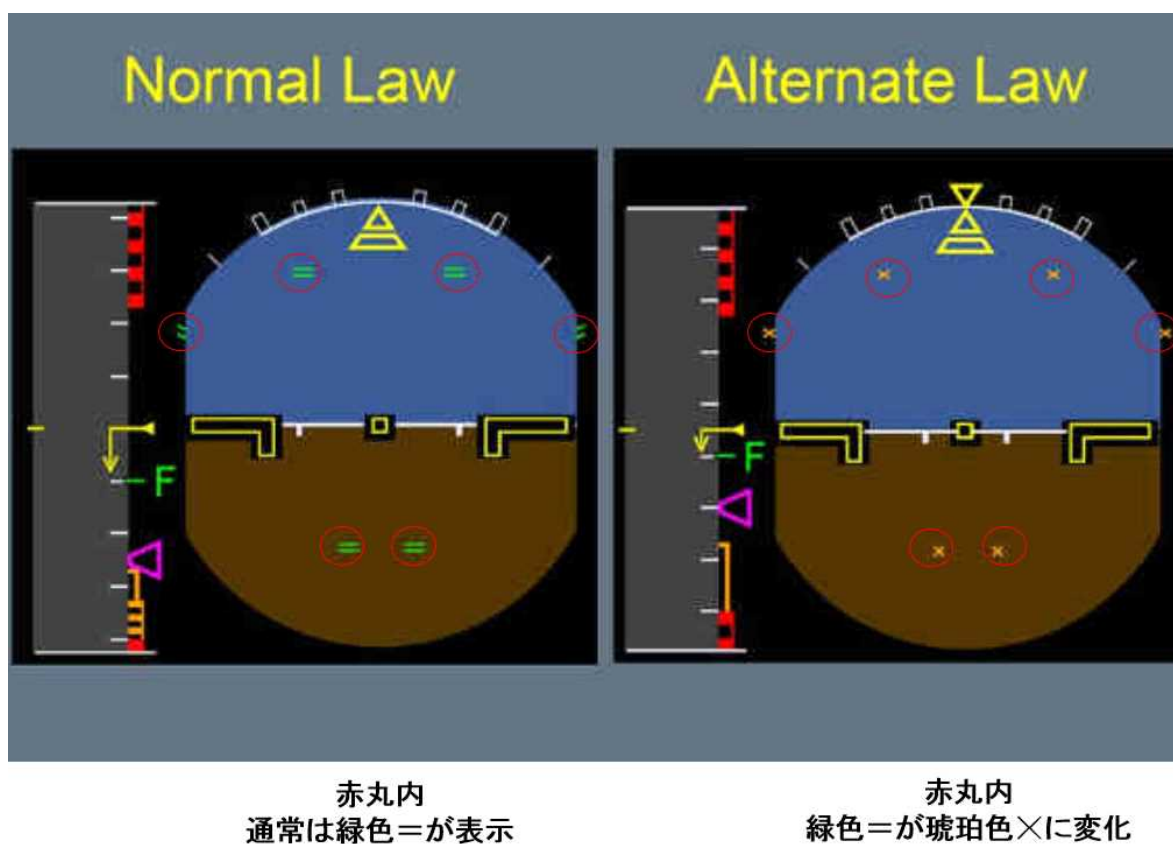
図8 PFDに表示されるNormal LawからAlternate Lawへの変化

同機に発生した速度表示の不良は、コンピューターのLawをNormal LawからAlternate Lawへと変化させ、その結果失速を防止するための保護機能(High Angle of Attack Protection) 及び超過速度を超えないための保護機能(High Speed Protection)は停止し、ECAMにF/CTL ALTERNATE LAWの注意表示が表れるとともに、PFDに琥珀色のx印が表示された(図8 PFDに表示されるNormal LawからAlternate Lawへの変化 参照)。

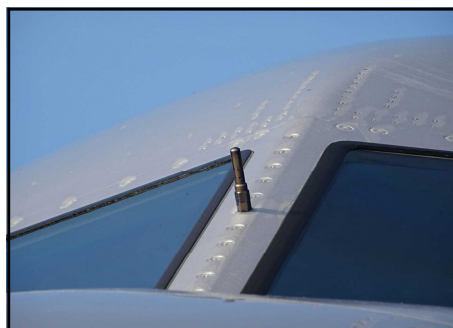
写真1 同機の検氷装置

同機はATC<sup>\*11</sup>に降下を要求した。同機が降下を開始してまもなく機長席と副操縦士席の速度表示が正常に戻ったことからATとAPを手動で再び作動させた。機長は、主翼と検氷装置を目視確認したが着氷はなかった。

同機の検氷装置は、操縦室前方窓の外側にある突起状の部品で、機長及び副操縦士が目視で着氷を確認する。(写真1 同機の検氷装置 参照)
