航空重大インシデント調査報告書

II 東北エアサービス株式会社所属
川崎式BK117B-2型（回転翼航空機）
JA6620
つり下げ輸送中における物件の落下

所 属 東北エアサービス株式会社
型 式 川崎式BK117B-2型（回転翼航空機）
登録記号 JA6620
インシデント種類 つり下げ輸送中における物件の落下
発生日時 平成28年10月7日 12時28分ごろ
発生場所 新潟県三条市の上空

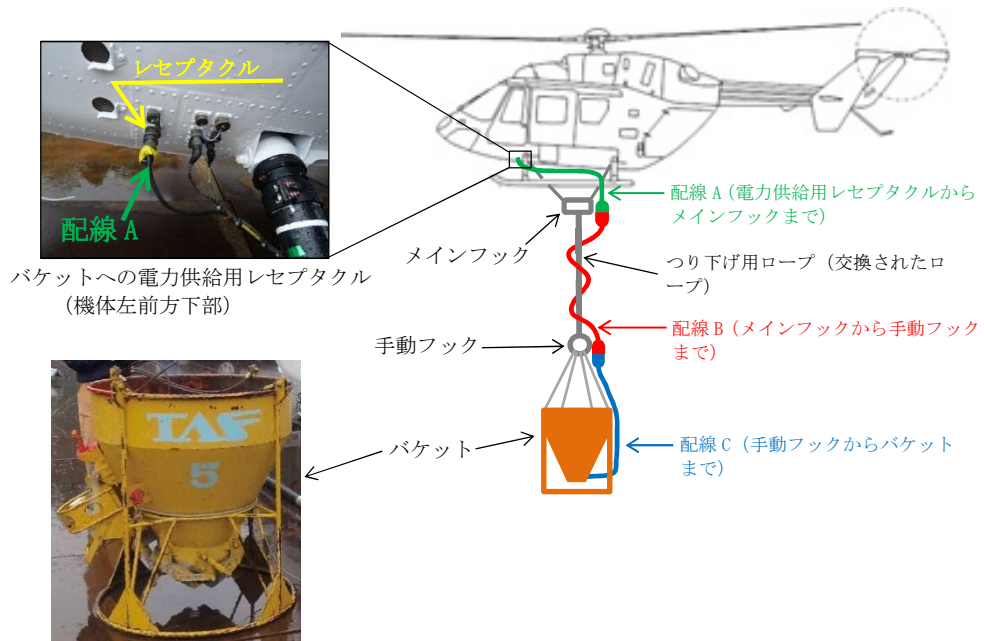
図1 同機のバケットつり下げイメージ

生コン輸送の47回目に、荷下ろし場でバケットが開かない5回目の不具合が発生した。同機が同場外に戻り着陸した後、地上作業員はつり下げ用ロープに取り付けられた配線の接触不良を疑い、この配線の交換を機上作業員に提案したが、同配線の予備がなかったため、コネクタ形状が同じであった長つり用のロープに取り付けてあった配線とロープごと交換した(図1の配線B)。長つり用のロープの配線に交換した後に端子電圧を確認したところ、交換した配線の端子電圧の極性が、交換前の配線の極性と逆であったことが判明したが、機上作業員は、バケット開閉スイッチの操作を逆行を行うこと(バケットを開くときは開閉スイッチを「CLOSE」、閉じるときは「OPEN」)で操作は可能であると判断した。また、機上作業員は、現場のミキサー車の中に午前中に輸送する予定の生コンが数回分残っていたため、輸送飛行を再開し、配線の接触不良箇所の特定制とその修理は昼休みに行おうと考えた。

同機は、機体左前方下部にバケットへの電力供給用レセプタクル（以下「レセプタクル」という。）を有し、バケットまでの間を配線A、B及びCの3本の配線で接続している（図1参照）。

バケット及び配線Cの予備は荷つり場に持ち込んでいたが、配線Bの予備は持ち込んでいなかった。配線Bの代替に使用された8mの長つり用ロープ及び取り付いていた配線は、同機で過去に使用されていた他の物輸装置のためのものであった。

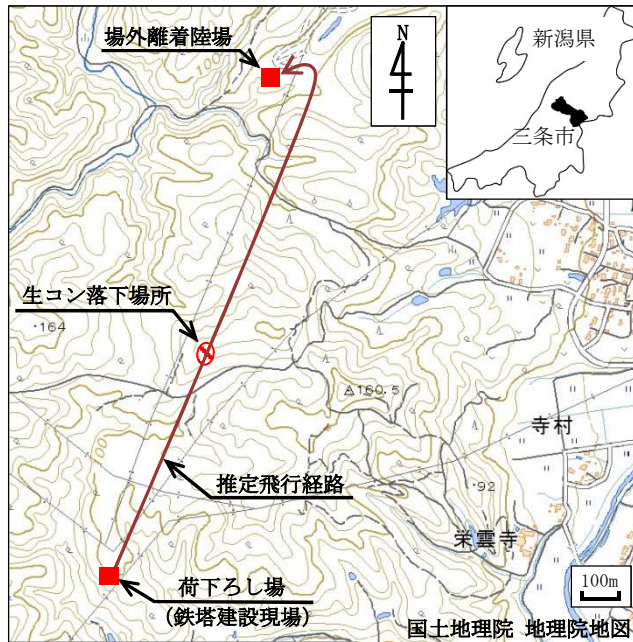
図2 推定飛行経路及び生コン落下場所

安定した気流の中を高度約1,000ft(対地高度約150m)、速度60ktで飛行中、機長は、カーゴミラーにより、バケットから約500kgの生コンが落下していくのを視認した。ほぼ同じ時期に、機上作業員は、バケット開閉スイッチを操作していないにもかかわらず、コントロールボックスの電流計の指針が振れて、バケットが作動し、生コンが落下していくのを視認した。

本重大インシデント発生場所は、同場外の南南西約700m(北緯37度33分56秒、東経139度00分54秒)、発生日時は、平成28年10月7日12時28分ごろであった。

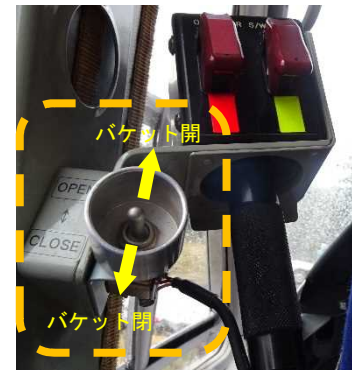
写真1 バケット開閉スイッチ

バケットの開閉は、手動で作動位置に保持している間だけ回路が形成されるモーメンタリー式のトグルスイッチを使用して行われていた。

バケットを開く場合、開閉スイッチを「OPEN」位置に保持している間、開閉用モーターが作動し続け、手を離せばスイッチは中立位置に戻り、モーターは停止するため、機上作業員が生コンの排出状況を確認しながら、開口の度合いを制御できるようになっている。一方、バケットを閉じる場合、開閉スイッチを「CLOSE」位置にすると、機内に設置したバケットのコントロールボックスの制御回路内に電気的な保持回路が形成されるため、以後はスイッチから手を離し、スイッチが中立位置に戻っても、バケットが全閉するまでモーターが作動し続ける機能となっている。

保持回路は、バケットが全閉すれば自動的に解除されるが、全閉する前に意図的に解除するためには、開閉スイッチ操作とは別に、コントロールボックスのノブを操作することにより、制御回路のリセットを行う必要がある。

機上作業員は、荷下ろし場到着後のバケット開口操作（バケット開閉スイッチをCLOSE位置に操作）で開口しない不具合が発生した際に、その後、バケットが開口しないための保持回路を解除する操作は行わなかった。

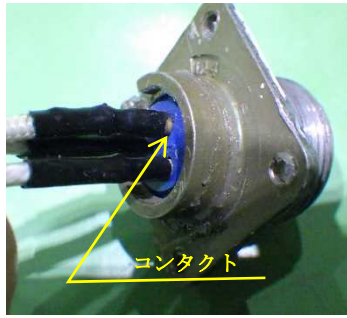
写真2 レセプタクル

レセプタクルからバケットまでの各配線及びコネクタについて導通試験を実施した結果、レセプタクルに接触不良が確認された。レセプタクルを機体から取り外し、詳細に点検したところ、レセプタクルに配線を固定する処置がなされておらず、内部のコンタクト（電気的に接続するための金属部品）が確実に固定されていなかった（写真2参照）。

同機のレセプタクル
(配線を固定する部品が
使用されていない)

同機には、平成12～14年ごろにレセプタクルを含む機内配線作業、平成20～22年ごろにバケット開閉スイッチの装備作業がそれぞれ機上作業員自らにより行われていたが、これらの機体改造については航空法（昭27法律231）第16条第1項の国土交通大臣による修理改造検査を受検していなかった。

3.1 気象の関与	なし
3.2 操縦者の関与	なし
3.3 機材の関与	あり
3.4 判明した事項の解析	<p>(1) 荷下ろし場でバケットが開かなかった不具合の要因</p> <p>荷下ろし場の上空で同機のバケットが開かなかった不具合については、2.7(4)のとおり、バケット開閉用モーターに電気を供給するためのレセプタクルの接触不良が原因であったものと推定される。レセプタクルの接触不良については、配線の固定処理が実施されていなかったため、機体振動により、レセプタクル内部の金属端子同士の接触が不十分となって、通電を阻害した可能性が考えられる。</p> <p>このようなレセプタクルの接触不良を防止するためには、レセプタクル取付けの作業時に十分な技術検討を行い、適切な配線固定の指示が行われる必要があったものと考えられる。</p> <p>(2) 交換された配線</p> <p>コネクタ形状が同じであったことから配線Bの代替として使用された、長つり用ロープに取り付いていた配線は、他の物輸装置に使用するために製作されたもので、バケット装置に使用する配線とは極性が逆であり、同機での使用には適さないものであったと推定される。</p>

資機材等を適切に管理し、点検及び整備を実施することは、接触不良等の不具合の発生を低減する有効な手段と考えられることから、社内で管理する方法を規定化し、実施する必要がある。

- (1) 物資輸送に使用する資機材を管理するため、管理要領を制定し、資機材ごとの点検表の作成及び管理台帳による点検整備等の維持管理を開始した。
- (2) 物資輸送の装備形態ごとに使用する資機材を分類し、混用しないよう識別する旨を飛行要領に規定した。
- (3) 重大インシデント発生当日に確認整備士を担当していた地上作業員に対し個別の特別教育を実施し、不具合発生時の対応及び報告並びに不安全な状態で飛行しないことを徹底した。
- (4) 作業前ブリーフィングの記録表を改訂し、機体及び資機材に不具合があった場合は同社へ連絡する旨を規定した。
- (5) 整備部全職員に対し特別教育を実施し、以下について徹底した。
 - ① 改造作業を行う際の国土交通大臣による修理改造検査を受検する必要性
 - ② 通常と異なる操作を必要とする飛行の禁止
 - ③ 不具合発生時の会社への報告
 - ④ 有効性を確認できない装備品の使用禁止
- (6) 修理改造検査を受検していなかった同機の改造部分については、機体から全て取り外し、改造前の状態に戻した。また、他の事業機について、不適切な改造が行われていないことを確認した。
- (7) 安全管理体制の強化のため、以下を実施した。
 - ① 全職員に対し、法令遵守及び安全最優先を徹底するための教育
 - ② 物輸現場に対する特別安全監査及び安全パトロール
 - ③ 経営層と現場職員の面談によるコミュニケーションの活性化
 - ④ 現場からの改善提案等を促進する体制の強化

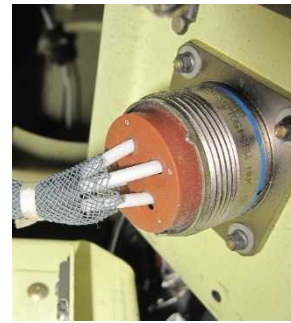
適切に処置されたレセプタ
クル (配線を固定する部品
(橙色の部品) を使用)
