II KLMオランダ航空所属  
ボーイング式777-200型  
PH-BQC  
航空機から脱落した部品と物件との衝突

# 航空重大インシデント調査報告書

所 属 KLMオランダ航空  
型 式 ボーイング式777-200型  
登録記号 PH-BQC  
インシデント種類 航空機から脱落した部品と物件との衝突  
発生日時 平成29年9月23日 10時57分ごろ  
発生場所 大阪府大阪市

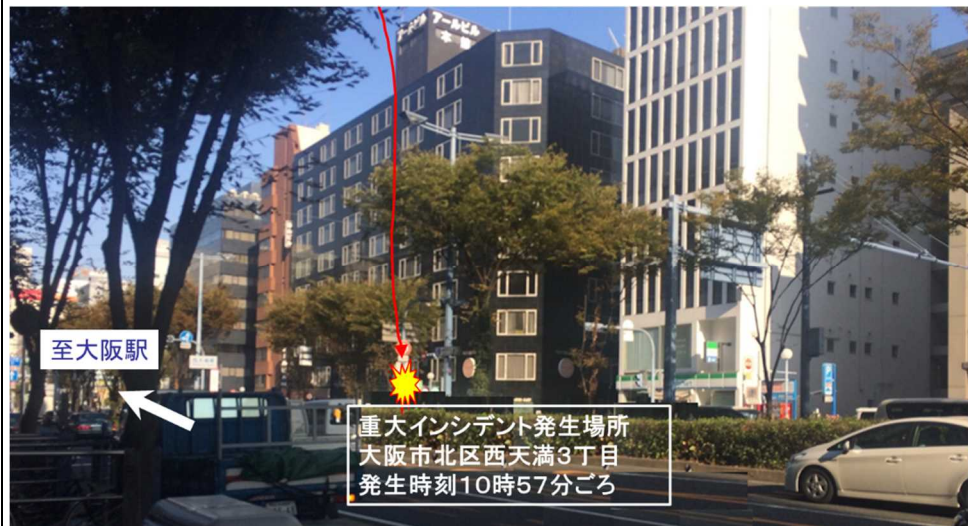
写真1 重大インシデント発生場所

本重大インシデントの発生場所は大阪市北区西天満3丁目（北緯34度41分51秒、東経135度30分27秒付近）の国道1号線上で、発生日時は平成29年9月23日10時57分ごろであった。

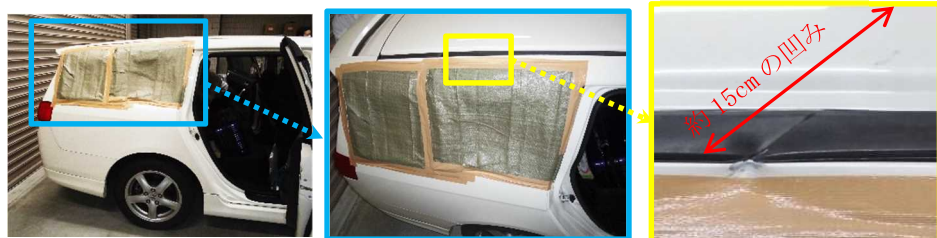
写真2 車両の損壊状況

- (1) 航空機損壊の程度：小破（付図1、2）
  - ① パネル（パネル番号198AR）の脱落
  - ② 同パネル取付けブラケットの破損
  - ③ 同パネルのボルト穴及びスクリュー穴破損
  - ④ 取付けスクリューの折損
- (2) 車両の損壊（写真2）
  - ① 屋根の凹み
  - ② 右側面後部窓ガラスの割れ

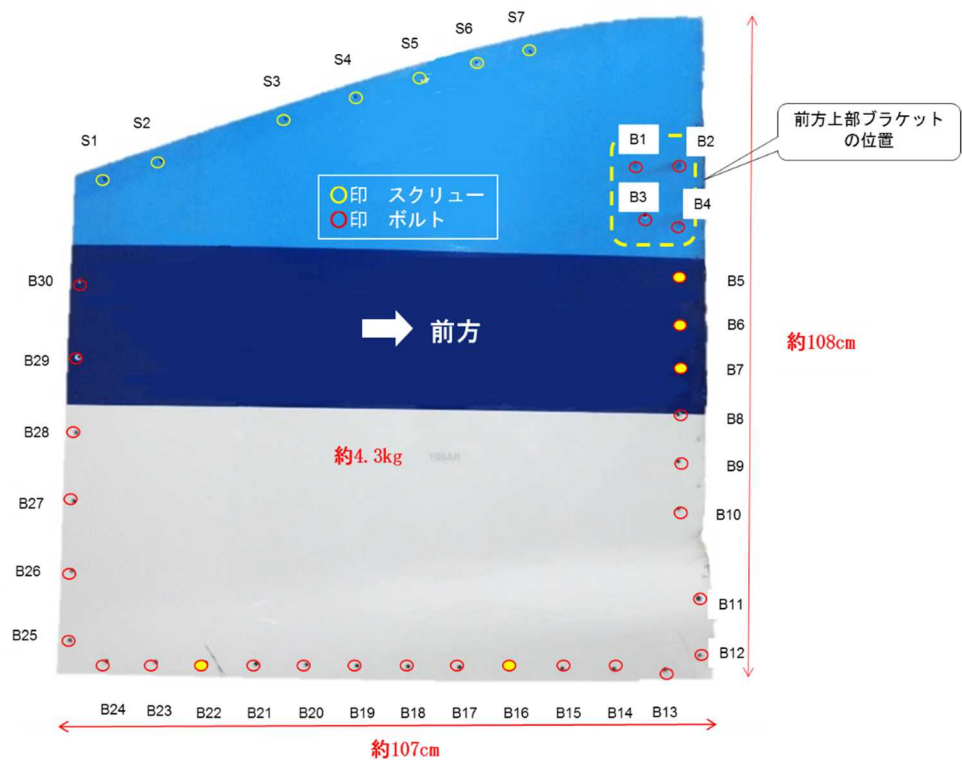
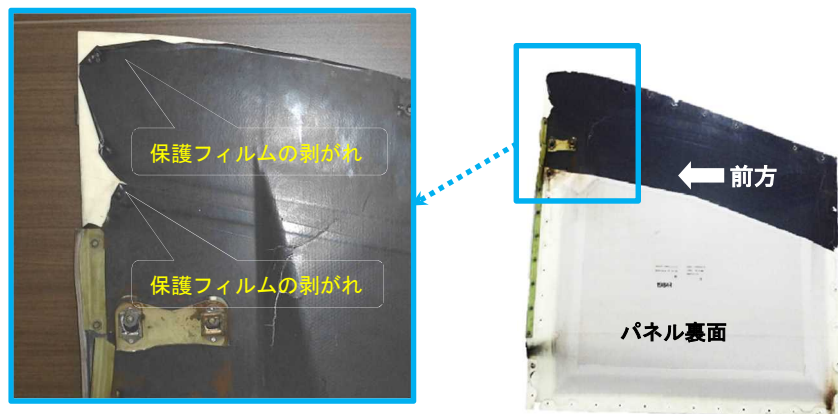
写真3 脱落したパネル

2.7 その他必要な事項	<p>(1) 脱落したパネルの概要 同パネルは、右主翼胴体結合部分の整流のためのフェアリングの一部を構成するガラス繊維強化プラスチック製のハニカムサンドイッチ構造であり、胴体右側側面に取り付けられた部品番号149W5242-2で、パネル番号は198ARであった。パネル番号により機体への取付け場所を容易に特定することができる。同パネルは機体構造検査を行う際に整備作業において取り外しを行うことが可能である。同パネルの寸法及び重量は写真3に示すとおりである。</p> <p>(2) パネルの固定方法及び状態 同パネルは7本のスクリュー（写真3のS1～S7）及び30本のボルト（写真3のB1～B30）で機体に固定される。 同パネルの前方上部（写真3のS7～B5の間）については、機体構造上、ボルトを配置して機体に固定させることができない。そのため、同パネル前方上部のボルトが配置されていない部分を胴体に押しえつける力（プリロード）が生じるように同パネルをたわませて機体側の取付け金具である前方上部ブラケット（以下「ブラケット」という。）に固定する必要がある。プリロードを与えることで同パネルの前方上部は機体と密着する。 機体調査において、7本のスクリューは、全て機体側に残っており、そのうち2本（写真3のS6、S7）は頭部が折損していた。 ボルトについては、26本が機体側に、3本（写真3のB1、B2、B4）が同パネル側にそれぞれ残っており、1本（写真3のB3）は無くなっていた。</p>

上記7本のスクリュー及び29本のボルトの部品番号について、同機の整備マニュアルの部品表と照合したところ、スクリューについては、全て正しい部品が使用されていた。一方、ボルトについては、部品番号BACB30LH3-4（以下「正規部品」という。）を使用すべきところ、5本（写真3の黄色で示したB5、B6、B7、B16、B22）に部品番号BACB30XD3K5のボルト（以下「誤部品」という。）が使用されていた。5本の誤部品の頭部にだけ塗料が塗られていなかった。

同パネルの裏側にはテフロン製の保護フィルムが貼られているが、前方上部に位置する部分が剥がれていた。（写真3）

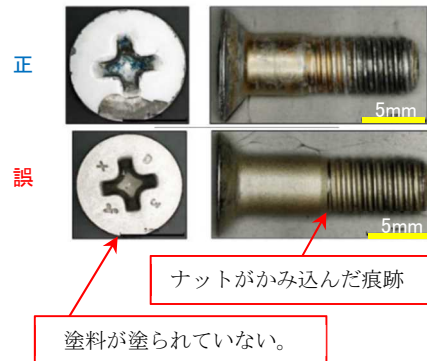
写真4 正規部品と誤部品

同機に取り付けられていたボルトの実測を行った。誤部品は正規部品に比べてグリップ長が長く、スレッド長が短く、頭の外径が小さいことが判明した。(図3、図4、写真4)

(図5) 破損した前方上部ブラケットの位置に誤部品は使用されていなかったが、前方ブラケットの位置には3本使用されていた。誤部品のグリップ部にはナットがかみ込んだ痕跡が残っていた。(写真4)

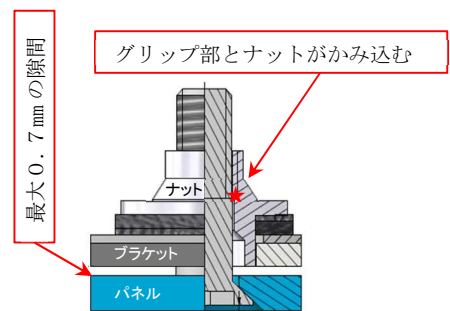
図5 誤部品による締結状態

誤部品を用いて同パネルを取り付けると、グリップ長が長いためにグリップ部にナットがかみ込み、同パネルが確実に固定されない状態となり、同パネルとブラケットの間に最大0.7mmの隙間が発生する可能性があることが判明した。

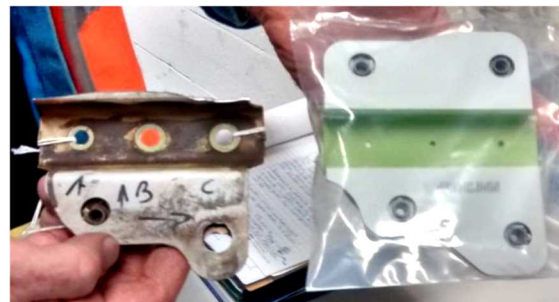
写真5 ブラケットの比較

5913-15/-16又は部品番号149W5913-23/-24でありラインナンバー700以降の機体に取り付けられている。改良前ブラケットは、厚さ1.6mmの板材から曲げ加工によって製作され寸法精度は±1.52mmである。一方、改良型ブラケットは、機械加工により製作され厚さが2.54mmと増したことで強化され、寸法精度も±0.25mmと高くなっている。（写真5）

同機はラインナンバー461であり同機のブラケットは機体製造時に取り付けられた改良前のものであった。

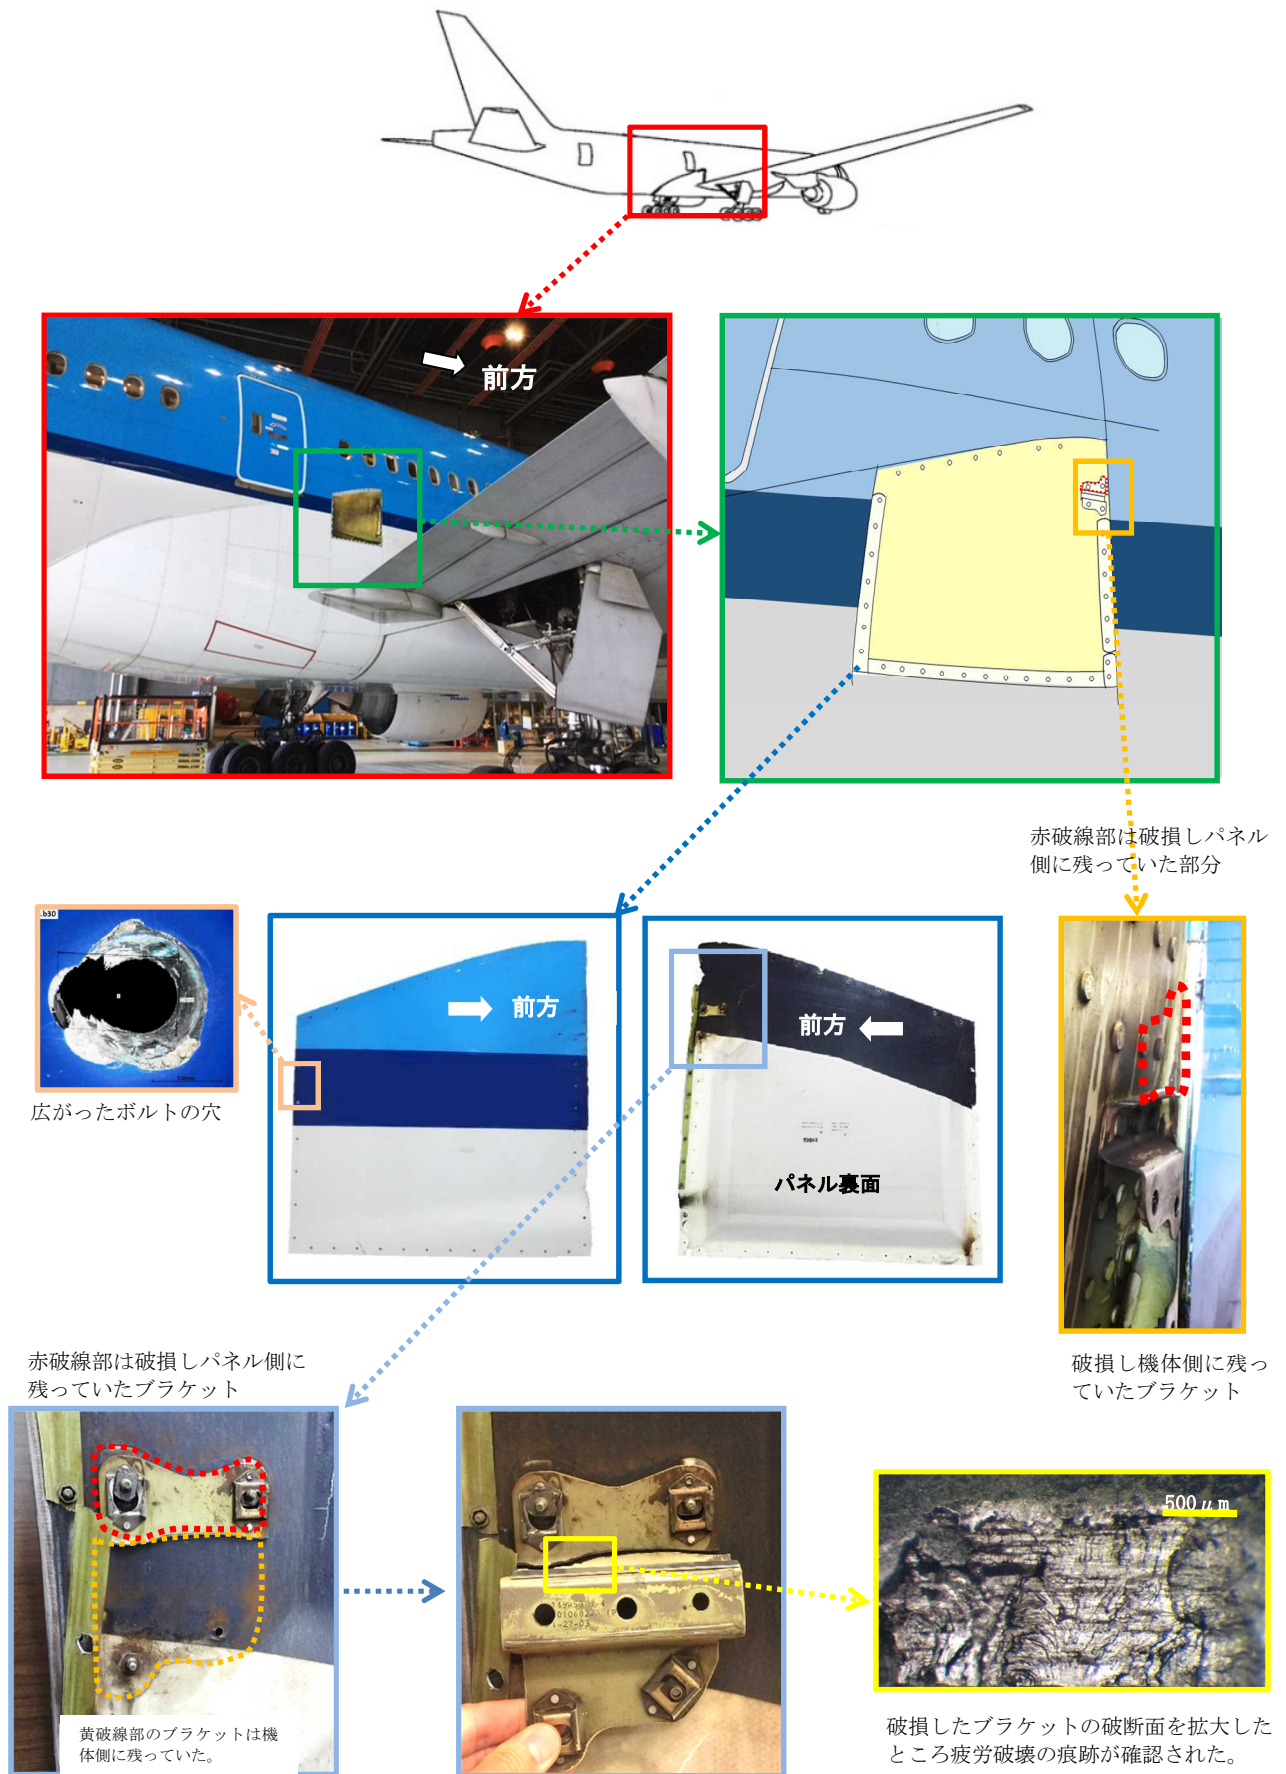
付図1 パネル及びブラケットの状況

同パネルを固定する穴のほとんどは、ボルト及びスクリューの頭が通り抜けた痕跡が残っており、大きく広がっていた。（付図1、2）

同機のブラケットは破損し上側フランジ部は同パネル側に残っており、ブラケットの破断面には疲労破壊の痕跡が認められた。（付図1）

同パネルが脱落したことについては、同パネルの前方上部を機体側に押さえつけて固定するためのブラケットが破損し同パネルの前方上部と機体との間に隙間が生じ、流れ込んだ空気の圧力及び振動によって同パネルが脱落したものと推定される。

破損したブラケットを機体から取り外し、パネルに残っていたブラケットと破断面を照合した。

(1) 機体製造者はパネル脱落の再発防止策として改良型ブラケットへの交換を指示するSBを発行し運航者に情報を提供した。（SB777-53-0088 2018年3月8日発行）

- (2) KLMオランダ航空は同型機のブラケットを2017年12月までに全機改良型へ交換完了した。
- (3) 同社は同一パネルの取付け状態の確認及び誤部品が使用されていないことを全機について確認した。
- (4) 同社は誤部品の混入や取り間違いが発生しないようにボルトを収納管理している移動式キャビネットを改良し運用中である。
