AI2019-1

# 航空重大インシデント調査報告書

ロビンソン式R44Ⅱ型（回転翼航空機） JA274J

ユーロコプター式EC135P2+型（回転翼航空機） JA831H

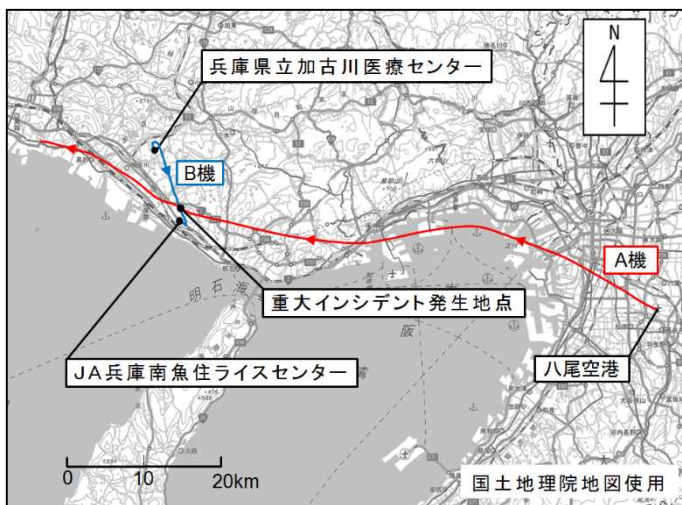
図1 推定飛行経路図

A機の機長は、明石市の上空を飛行中、前方右下にB機を視認したが、B機を視認後、短時間でB機が旋回しながら上昇してきたため、B機の針路を見極めることができなかった。経路上を飛行しているときは下方ばかりに注意を払えないため、A機の機長は、自機の飛行方向の機外の見張りをするために、一旦、視線を前方に移し、高度1,000～1,200ftで、しばらく飛行した。その後、A機の機長がB機の方に視線を戻すと、B機がA機の右下45度の角度から機首をA機に向け、100～200ftの高度差まで急に接近して来たように見えた。このため、A機の機長は、衝突の危険性を感じて速度を下げ、危険を伴う急な操作にならないように、ゆっくり操縦桿を右に倒し、回避操作を行った。このときA機の機長には、B機が胴体側面に表示されている「Doctor Heli」の文字が見

一方、B機は、離陸後右旋回をしながら高度1,200ftまで上昇し、その後、B機の機長が目的地のJA兵庫南魚住ライスセンターに視線を向け、機体を直進させながら徐々に降下させていると、機外の見張りをしていた整備士が、左斜め前方にはっきり識別できない何かを発見した。間もなくして、同整備士は、それがA機であると視認し、機長に「左上」と助言した。B機の機長が視線を左上に向けると、A機は、既にB機のすぐ左上を通過しているところであり、衝突の危険性を感じなかったため、回避操作をすることなく降下を続けた。B機の機長は、A機とすれ違ったときのB機の飛行高度は1,000ft弱だったと記憶していたが、A機

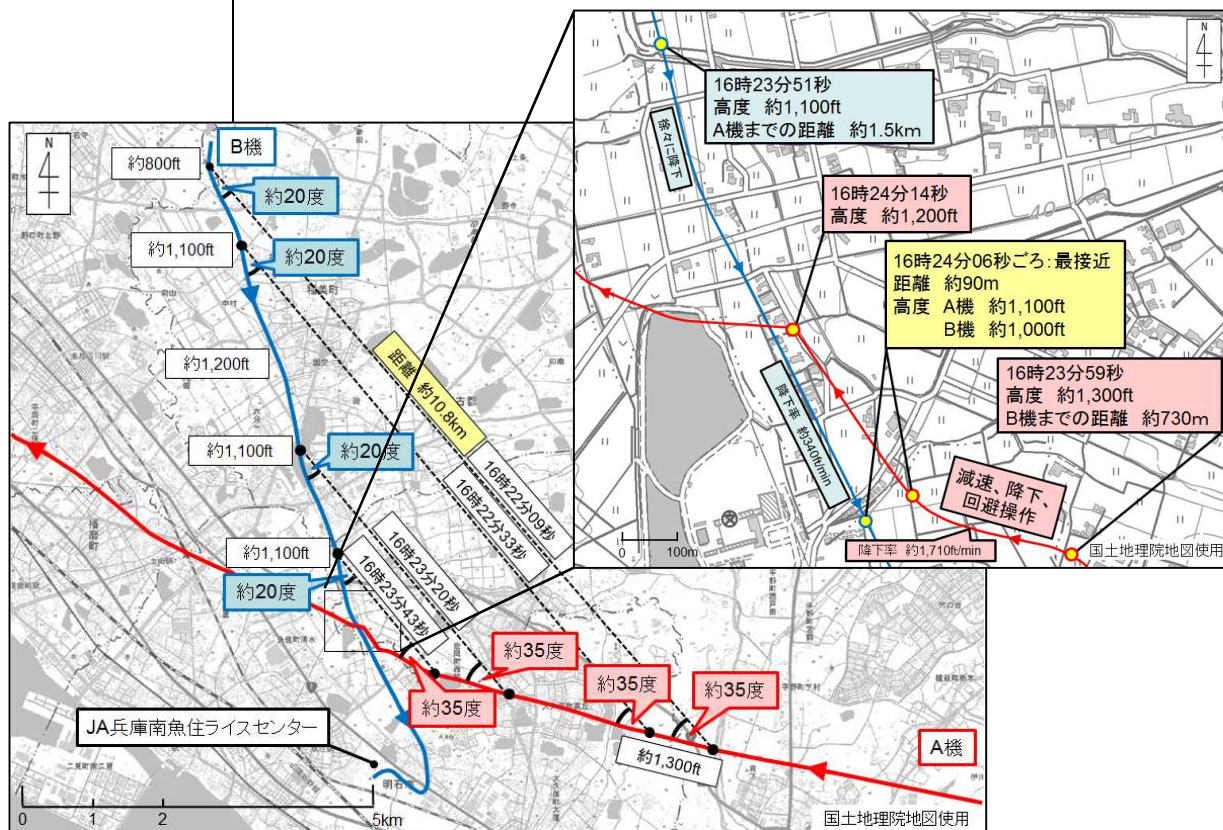
図2 両機の接近状況

レーダー航跡記録には、レーダー・アンテナからA機及びB機までの距離、方位及び高度が記録されていた。これらの情報からA機及びB機の航跡を作成し、位置及び高度を推定した。

機及びB機は、16時22分09秒、距離約10.8kmの時点では、既にほぼ一定の相対方位で衝突コース上を飛行し、両機の機長とも、相手機の接近を直前まで認知できないまま、同24分06秒ごろ、距離約90m、高度差約100ft（A機：約1,100ft、B機：約1,000ft）まで最接近したものと推定される。

また、A機の機長の口述及び提出された異常接近報告書によれば、A機は、回避操作の際に減速し、右旋回しながら上昇したとしており、B機は、A機の右下から接近した後右に急旋回しながら降下したとしている。しかし、レーダー航跡記録によれば、実際には、A機は、一時的にB機より大きな降下率で降下しながら右に進路を変え、B機に最接近した後に上昇に転じており、B機はA機の右下から進路を変更することなく降下していた。これらのことから、A機の機長には、B機の方がA機の右下から急接近し、右に急旋回しながら降下していったように見えたものと推定される。

また、両機は、それぞれ異なる無線周波数を使用し、お互いの位置情報等が共有されなかったことから、飛行中は、管制機関及び飛行援助センターに位置通報を行い、情報の共有及びトラフィック情報の入手に努める必要があったものと考えられる。

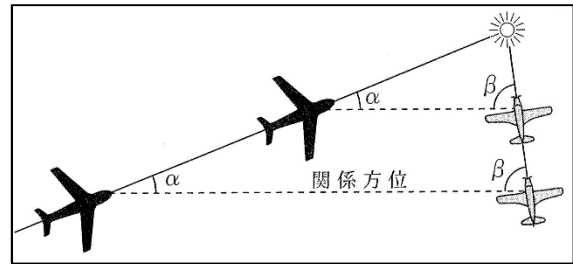
図3 衝突コースの見極め

図3で明らかなように、2機の相対方位 ( $\alpha$ ,  $\beta$ ) が常に変わずに近づくならば、両機は衝突コース上にあると言える。人間の目は移動する物体は見つけやすいが、停止しているものは見つけにくいと言われている。相手機が衝突コースにあるときは正に機影は停止しているので、発見が遅れがちになることに留意する必要がある。
