航空重大インシデント調査報告書

I ポーラーエアカーゴ ワールドワイド インク所属
ボーイング式747-8F型
N852GT
オーバーランに準ずる事態(滑走路末端付近での浮揚)

平成31年3月28日

所 属	ポーラーエアカーゴ ワールドワイド インク
型 式	ボーイング式747-8F型
登 録 記 号	N852GT
インシデント種類	オーバーランに準ずる事態 (滑走路末端付近での浮揚)
発 生 日 時	平成29年7月15日 22時41分
発 生 場 所	成田国際空港 滑走路16L

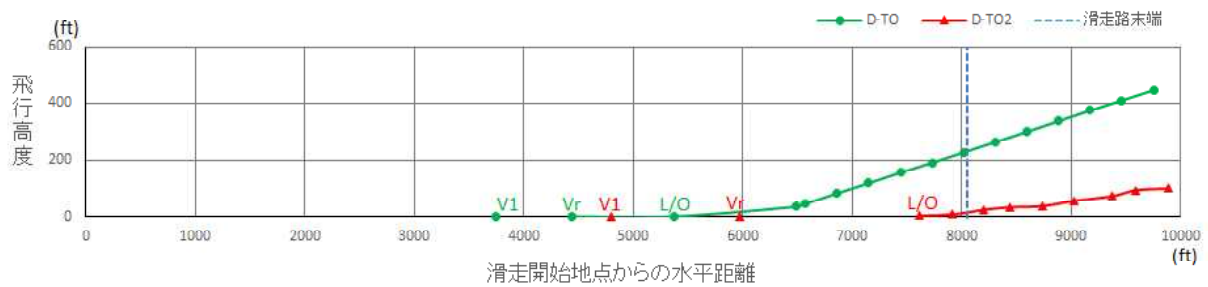
図 2 離陸経路

同機のQARの記録によると、離陸時、同機はフラップ20を使用しており、同機が浮揚したのは離陸滑走開始位置から約7,720ftで、16L進入端から約7,860ftの地点であった。また、同機は滑走路末端を電波高度約16ftで通過しており、同機の速度が80ktに達した時点でのN1値は89.1%であった。

一方、表1の16Lにおけるデータで、同機が離陸フラップ20及びD-T0(38)を使用した場合の離陸滑走開始位置から浮揚までの水平距離は約5,370ft、滑走路末端の高度は約230ftであった。

図2にQARによる同機の離陸経路(赤線)及びD-T0(38)(97.2%N1)を使用した場合の離陸経路(緑線)を図示した。L/Oは、浮揚地点を示している。

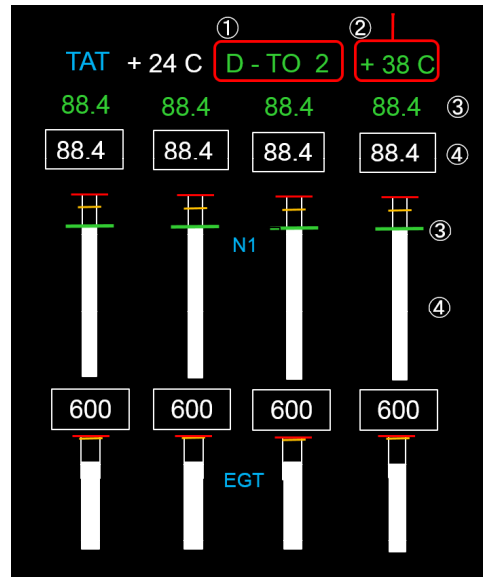
図5 離陸時のE I C A S表示 (イメージ図)

離陸滑走開始時、機長及び副操縦士は、図5のEICAS上で実際のN1値(④)が上昇してFMCが計算したN1値(③)に到達することを確認したのと考えられる。

FDPデータによれば、同機に必要な推力はN1値が97.2%であったが、QARの記録では、同機が80ktに達した時点のN1値は89.1%であった。機長は、機長が想定していた16Rから離陸する場合のN1値と実際のN1値が近い値であったため、異常な値とは感じておらず、さらに、同機の加速が少し遅いが、異常とは感じなかった。副操縦士も離陸中、滑走距離が長いと感じたが、異常とは感じなかった。

以上のことから、機長及び副操縦士は、最大離陸重量に近い重量において、短い16Lから離陸するという条件であったにもかかわらず、89.1%というN1値に違和感を持たなかったものと考えられる。

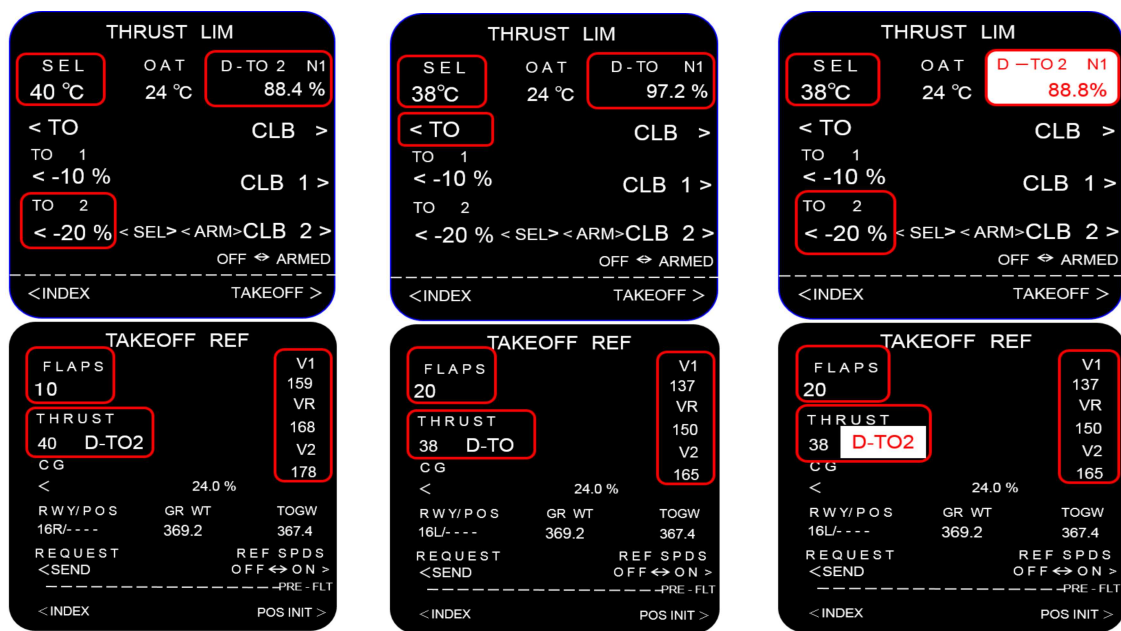
図6 FMCの設定画面 (イメージ図)

出発前、同機のFMCは16Rからの離陸を想定して設定されたものと推定される。(図6(1)参照)

その後、管制承認受領時に同機は、16Lからの離陸を指定されたため、PFである機長は、2.12.1に記載したFCOMの手順に従ってTHRUST LIMページにおいてTOを選択した後に仮想外気温度38°Cを入力し、N1の値をFDPデータと比較する必要があった。(図6(2)参照)

しかしながら、2.1.2(1)に記述したとおり、機長はTO2からTOへの変更を行うことなく、仮想外気温度を変更したとしている。さらに、2.12.1に記載したとおり、THRUST LIMページにおいて、機長がTOを選択していれば、それ以前に入力されていた仮想外気温度は消去されていたはずであったが、機長は、表示されたままの仮想外気温度40°Cのみを表1の16Lに記述した仮想外気温度38°Cに変更した可能性が考えられる。以上のことから、同機のFMCに設定された離陸推力は、16Lからの離陸に必要なD-TO(38)よりも低いD-TO2(38)であったと考えられる。その後、機長は、TAKEOFF REFページにおいて離陸フラップ及びD-TO(38)に対応する離陸速度を入力したものと考えられる。(図6(3)参照：白抜きは正しく変更されなかった離陸データを表す。)

また、FMCの設定が正しく変更されず、離陸推力がD-TO2(38)となったため、2.1.1に記載したとおり、離陸時、同機が80ktに到達したときのN1

値は89.1%となり、表1にある16Lから離陸するために必要な97.2%を下回る事となったと考えられる。
