航空重大インシデント調査報告書

平成31年3月28日

- II 朝日航洋株式会社所属
アエロスパシアル式A S 3 3 2 L型（回転翼航空機）
J A 9 6 9 0
他の航空機が使用中の滑走路への着陸に準ずる事態

所 属 朝日航洋株式会社
型 式 アエロスパシアル式AS332L型（回転翼航空機）
登 録 記 号 JA9690
インシデント種類 他の航空機が使用中の滑走路への着陸に準ずる事態
発 生 日 時 平成30年7月9日 14時05分ごろ
発 生 場 所 富山空港滑走路上

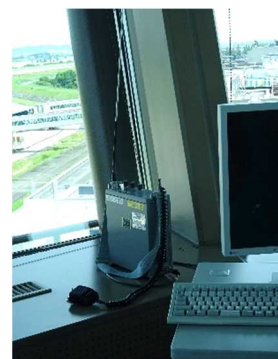
図4 非常用無線機

に設置された非常用無線機（図4）の点検中であつた。この時のA機の呼び込みは、非常用無線機と飛行場管制席の両方のスピーカーから同時に聞こえ、内容が聞き取りにくかったため、タワー管制官は飛行場管制席に戻って交信した。

14時00分00秒、タワー管制官が、点検のために変更していた非常用無線機のタワー周波数を元の緊急周波数に戻そうと再び非常用無線機のところへ移動している途中に、今度はB車から、専用周波数で滑走路への進入許可を求める呼び込みがあつた。タワー管制官は、急いで飛行場管制席に戻り、B車に対して「滑走路進入支障ありません」と応答した。

- (1) 本重大インシデントの発生を受け、航空局は、全国の航空管制官に対し本重大インシデントの内容について周知するとともに、次のとおり再発防止策を講じた。
 - ① 全国の管制機関に対して、リマインダーの工夫と適切な使用の徹底を指示し、現地での専門研修課程から確実な使用について指導するよう通達した。
 - ② 滑走路内の航空機及び車両の有無の正確な把握により滑走路周辺のインシデントを防止するための啓蒙ポスターを作成して注意喚起を行った。
- (2) 富山飛行場管制所は、次のとおり再発防止策を講じた。
 - ① 非常用無線機の設置位置を変更し、飛行場管制席から移動しなくても操作できるようにした。
 - ② 定時の滑走路点検と機器点検が重複しないよう、機器点検の実施時期を変更した。
 - ③ 滑走路使用禁止に係るリマインダーを、飛行場管制席と相互確認の上、副管制席においても使用することとした。
 - ④ 車両との交信は、飛行場管制席と調整しながら、副管制席で実施することとした。
 - ⑤ 管制無線業務日誌の記載要領について、離着陸が滑走路においてなのかヘリパッドで実施されるのかを明確に記入することとした。
 - ⑥ 管制技術交流会を開催し、ヘリコプターの管制方式や管制官と操縦士及び運航者との情報共有等について意見交換を行った。
- (3) 同社は、本重大インシデントの内容について社内で情報共有するとともに、操縦士に対し次のとおり注意喚起を行った。
 - ① 空港での離着陸時には、滑走路、最終進入コース及びヘリパッドのクリア確認を確実に実施すること。
 - ② 着陸進入時には、着陸地点周辺（特に進入方向）の車両の動きに十分注意し、セルフコールを励行すること。
 - ③ 管制指示等に対して疑問を感じた場合は、躊躇せずに再確認すること。

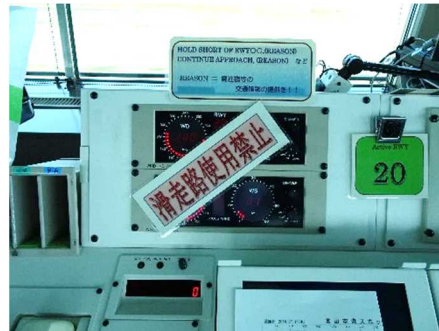
図6 リマインダー

この時、タワー管制官は「滑走路使用禁止」というリマインダー（図6）を風向風速表示器に貼り付けないまま、非常用無線機のところへ再び移動し、周波数を元に戻した。その後、飛行場管制席に戻ったタワー管制官は、残りの機器点検を行った後、前日までの西日本豪雨の影響や空港施設の洪水対応について、副管制席管制官と会話していた。

タワー管制官がB車に気付いたのは、B車が滑走路の南側を走行していた時で、同時にリマインダーを使用していなかったことにも気が付いた。

タワー管制官が滑走路点検中のB車を失念したまま、A機に対し滑走路への着陸許可を発出したことについては、A機への着陸許可を発出する際に滑走路全体の目視確認を適切に行わなかったことによるものと考えられ、また、滑走路点検車両進入に伴うリマインダーを使用しなかったことが関与したものと考えられる。

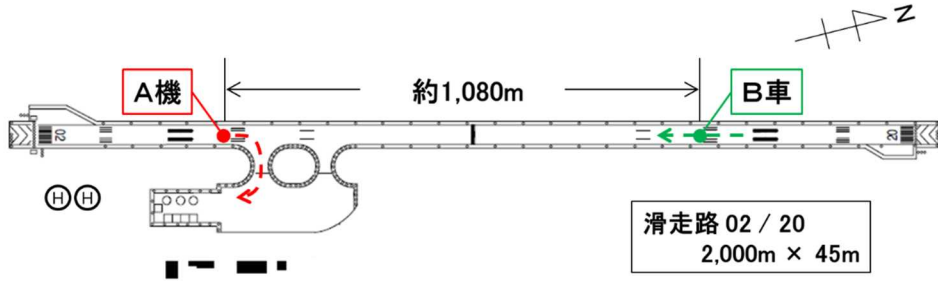
<p style="text-align: center;">図7 A機が着陸した時のB車の位置</p> <p>(2) リマインダーの使用について 航空局交通管制部管制課は、平成27年4月5日に徳島空港において発生した車両が存在する滑走路への着陸の試みに関する重大インシデント事案の</p>

A機とB車との最接近時の間隔は、図7のとおり約1,080mであつたと
推定される。

ICAOの「滑走路誤進入防止マニュアル」による本重大インシデントに
関する危険度の区分は、ICAOが提供する判定ツールによると、カテゴ
リーC (衝突を回避するための十分な時間及び/又は距離があつたインシ
デント) に相当するものと認められる。(別添 滑走路誤進入の危険度の区
分参照)
