AI2019-3

航空重大インシデント調査報告書

セスナ式172K型

飛行中における発動機の停止

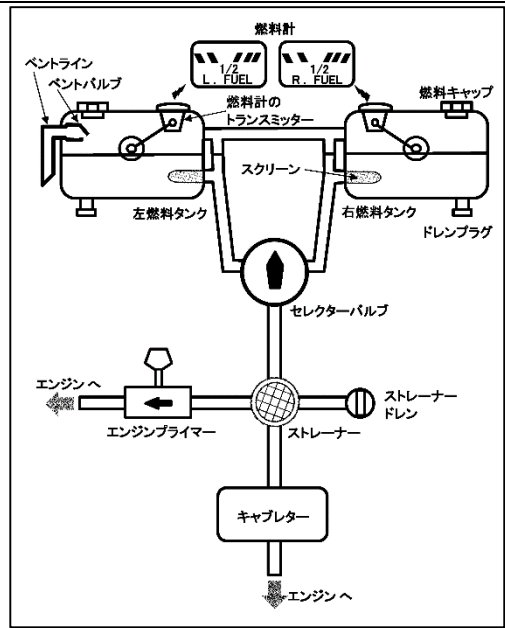
図2 燃料系統図

- ・飛行後、右燃料タンクには残燃料がなく、左燃料タンクに約21ℓの燃料が残っていた。残燃料には、水の混入が認められた。
- ・左燃料タンクを取り外したところ、給油口の縁には、水浸入防止のためのシーラントが塗布されており、右燃料タンクも同様にシーラントが塗布されていた。当該シーラントは機長が同機を入手する以前からのものであるが、塗布された時期は不明であった。そのほかに異常は認められなかった。

- ・ストレーナーの底部に少量の水がたまっていた。
- ・左燃料タンクにあるベントラインに詰まりはなく、ベントバルブも正常に作動した。
- ・左右の燃料タンクからキャブレターまでの燃料ラインに燃料流量を制限するような不具合は確認できなかった。

3.1 気象の関与	なし
3.2 操縦者の関与	あり
3.3 機材の関与	あり
3.4 判明した事項の解析	<p>(1) エンジンの停止</p> <p>同機の不時着時、右燃料タンク内が空であったことから、燃料の片減りにより右燃料タンク内の燃料が枯渇し、右燃料タンクの配管からセレクターバルブを介して燃料系統に空気が混入したため、エンジンまで燃料を送ることができなかったものと考えられる。</p> <p>飛行前点検において左右の燃料タンクから水抜きを行ったにもかかわらず左燃料タンク及びブストレーナーに水が混入していたことについては、給油口の縁に塗布されたシーラントの劣化により給油口周辺から混入した雨水の水抜きが十分に行われていなかった可能性が考えられる。水が燃料系統に混入したことがエンジンの停止を早めた可能性が考えられる。</p>

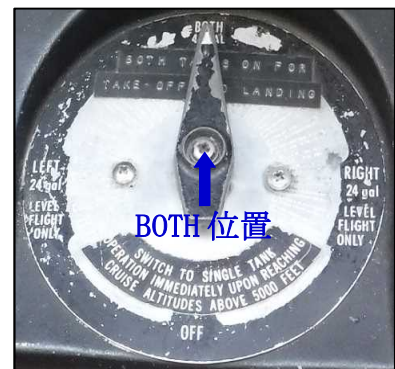
図3 セクターレバー

機体の調査において、セクターレバーはBOTH位置にあり、セクターバルブの作動に異常はなく、バルブ内部に詰まりの原因となる異物や異常は確認できなかった。

一方で、セクターバルブ本体とセクターレバーを接続するリンク機構のヒンジ部(2か所)に過大な遊びが確認された。このため、セクターレバーを回転させて所定の位置を選択しただけでは、回転の動きがリンク機構を介してセクターバルブ本体に正しく伝わらず、バルブ本体は意図したディテント(回り止めのくぼみ)位置にセットされない状態となっていた。しかし、セクターレバーを遊び分を超えて大きく回すことによりセクターバルブ本体をディテント位置にセットすることや、ディテント位置にセット

セレクターレバーとセレクターバルブを接続するリンク機構のヒンジには、レバーを余計に回転させセットする状態となる過大な遊びがあったため、セレクターバルブが正常にBOTHのディテント位置になっておらず、右燃料タンク側に動いていたため、右燃料タンクから燃料が流れ燃料の片減りが発生した可能性が考えられる。また、左燃料タンクの燃料がほぼ消費していなかったこと、燃料タンクからキャブレターまでの燃料ラインに燃料の流れを制限するような不具合は確認できなかったことから、このときセレクターバルブは、左燃料タンクから燃料を流さない位置にあり、左燃料タンクの燃料を使用していなかった可能性も考えられる。

機長及び同乗者は、飛行前点検時にセレクターレバーを目視確認のみでなく、実際に操作してBOTHのディテント位置を確認することで燃料の片減りを防ぐことができた可能性が考えられる。

同機の整備記録によれば、同機は機体製造者の定めた整備マニュアルに従い定期的に整備を行っていたが、セレクターバルブは、ディテントの確認ができ機能的にも問題なかったことから、そのまま使用していたものと考えられる。使用者は、機体に不具合が認められる場合に整備処置を行うことは当然であるが、セレクターレバーなどに過大な遊びが認められる場合においても、必要に応じて予防整備に努めることが重要である。

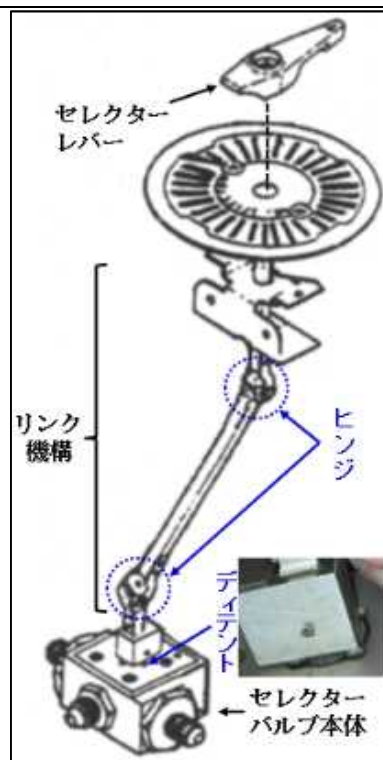
図4 セレクターバルブ

同機は製造から約49年が経過しており、セレクターバルブのリンク機構は、経年使用によるヒンジの摩耗により過大な遊びが発生したものと考えられる。

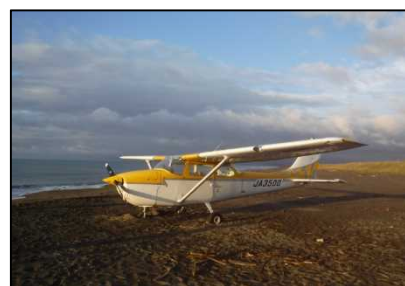
図5 不時着現場

不時着現場は、石狩湾に面した平坦な砂浜で、大きな障害物もないところであった。
