航空重大インシデント調査報告書

ボーイング式777-300ER型

JA743J

発動機の破損（破片が当該発動機のケースを貫通した場合に限る。）に準ずる事態

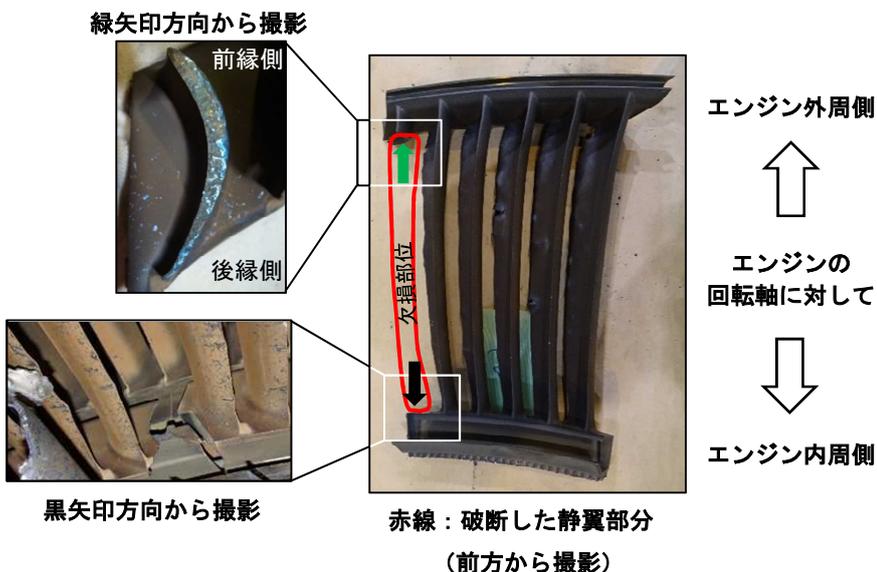
図2 LPT第5段静翼セグメントの欠損した静翼の状況

- ① LPTの第5段静翼1枚が欠損していた（図2参照）。その他の静翼に欠損は確認されず、欠損した1枚の静翼は発見されなかった。

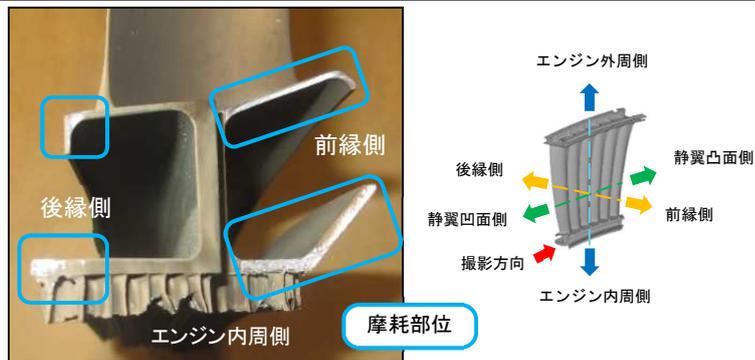
図3 LPT第5段静翼セグメントの摩耗

複数のLPT第5段静翼セグメントのエンジン内周側のプラットホーム側面に、隣り合うセグメント同士が接触して擦れたことによる摩耗が確認された（図3及び図7参照）。

複数のLPT第5段静翼セグメントのエンジン内周側のプラットホーム側面に確認された摩耗は、アーチバインディング*3が発生した可能性が高いことを示すものと推察された。

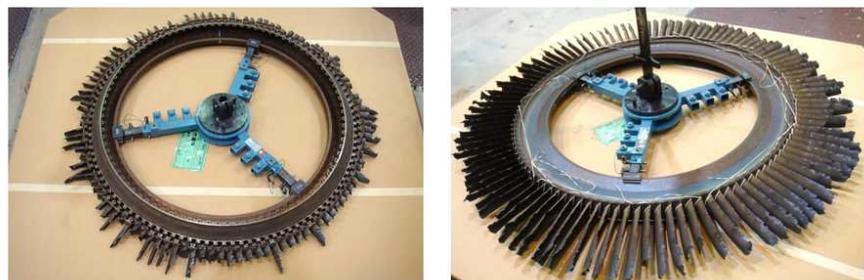
図4 LPT第5段(左側)及び第6段(右側)動翼の損傷状況

- ② LPT第5段静翼後方の第5段動翼、第6段動翼が全周にわたり損傷していた(図4参照)。第6段静翼は、一部を除き損傷していた。
- ③ LPT後方に取り付けられたTRFの下方位置に約6cm×約1cmの開口、凹状の変形(窪み)及び亀裂が確認された(図5参照)。
- ④ LPT第5段静翼よりも前方には損傷の痕跡は確認されなかった。また、エンジン内部に異常燃焼の形跡は確認されなかった。
- ⑤ エンジンカウルに損傷は確認されなかった。

3.1 気象の関与	なし
3.2 操縦者の関与	なし
3.3 機材の関与	あり
3.4 判明した事項の解析	<p>(1) LPTの損傷について</p> <p>① LPTの複数段の静翼及び動翼の損傷 LPT第5段静翼後段の第5段及び第6段動翼の損傷は、第5段静翼セグメントの静翼1枚が破断し、その破片が第5段動翼に衝突することでさらに損傷を引き起こし、それらの破片が連続的に他の部位に衝突して二次的損傷を発生させたものと推定される。</p> <p>② LPT第5段静翼の破断 LPT第5段静翼セグメントのエンジン外周側の破面に疲労破壊を示すストライエーションが多数確認されたことから、破断した第5段静翼は、エンジンの運転に伴う繰り返し応力により亀裂が後縁部から前縁部に達したことでエンジン内周側だけの片持ち状態となり、続いて内周側に亀裂が発生して進展したことで最終的に破断に至ったものと推定される。</p> <p>LPT第5段静翼の亀裂については、エンジン内周側のLPT第5段静翼セグメント側面にアーチバイディングの痕跡である摩耗が確認されたこと及び破断解析によりアレストラインが周期的に確認されたことからアーチバイディングによりLPT第5段静翼後縁部の応力が増加したことにより、発生したものと考えられる。</p> <p>(2) TRFの開口について TRFの開口は、LPTの損傷により発生した破片が衝突したことにより、発生したものと推定される。</p> <p>NIMSの解析結果及びエンジンカウルに損傷がなかったことから、破</p>

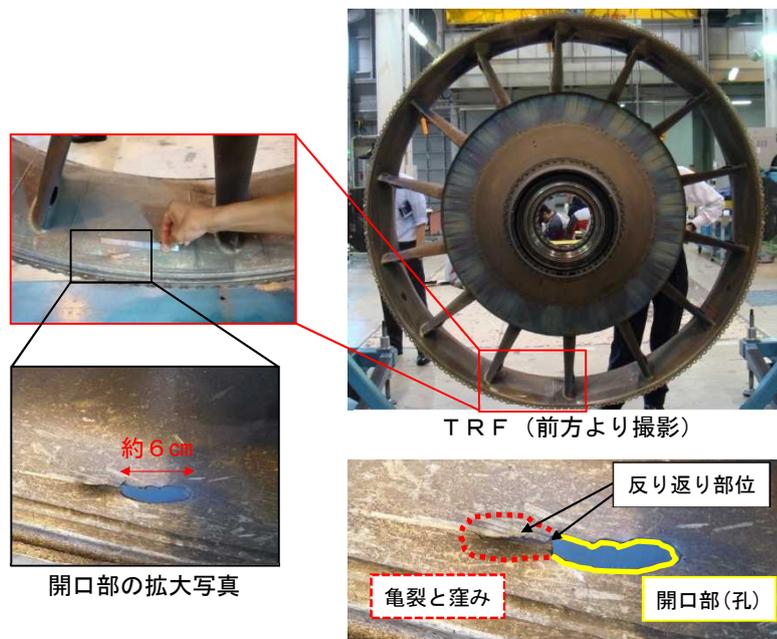
図5 TRFの開口部

片は開口部を貫通していなかったものと考えられる。

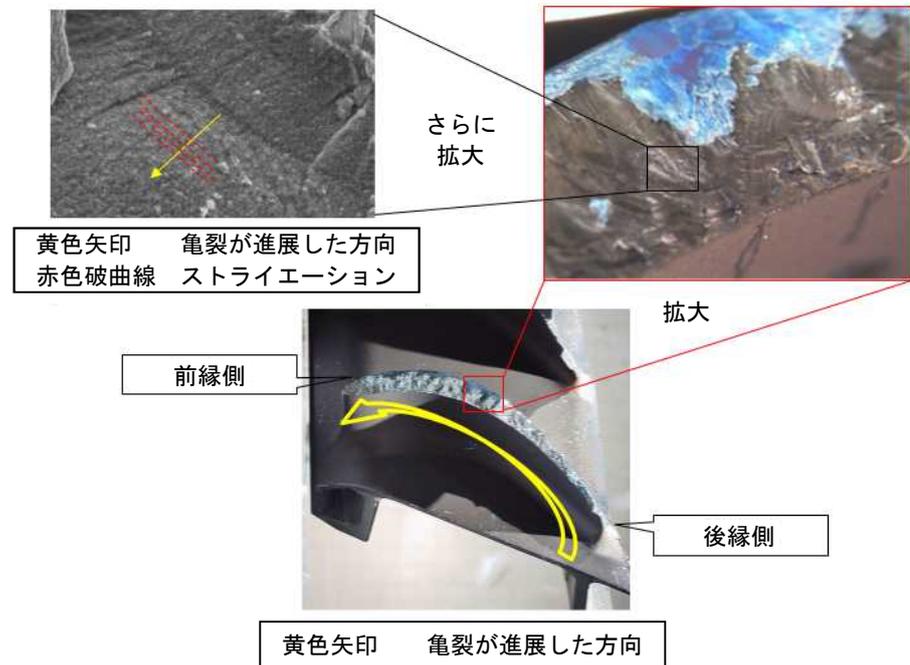
図6 欠損した第5段静翼の破面の状況

破面解析は、静翼が欠損したセグメントのエンジン外周側の破面に対して、走査型電子顕微鏡を用いて行った。破面解析の結果、繰り返し応力による疲労破壊を示す縞模様の痕跡(ストライエーション)が多数確認された。また、まとまったストライエーションとストライエーションの間にはアレストライン*4が周期的に確認され、これはアーチバインディングの影響によるものと推察された。亀裂の起点を確認することはできなかったが、亀裂は後縁側から前縁側に向かって進展しており、亀裂の起点は後縁側と推察された。同破面の後縁部分は、第5段静翼が破断する際に破片が衝突したこと又は破面同士の擦れ若しくは亀裂が進展する過程において熱に曝されたことで、疲労破壊を示す痕跡は消されていた。同破面のストライエーション及びアレストラインが確認された部分では、熱の影響が少なく破断時点での状態が保たれていた(図6参照)。

ントのエンジン内周側プラットホーム側面にアーチバインディングが発生し、静翼凹面側の最も外側の静翼におけるエンジン外周側の後縁部の応力が増加したことで亀裂が発生し、エンジンの運転による繰り返し応力により亀裂が進展して破断したと推察された。

LPT第5段静翼の1枚が破断したことについては、アーチバインディングによる応力集中により生じた亀裂がエンジンの運転に伴う繰り返し応力により破断に至ったものと推定される。

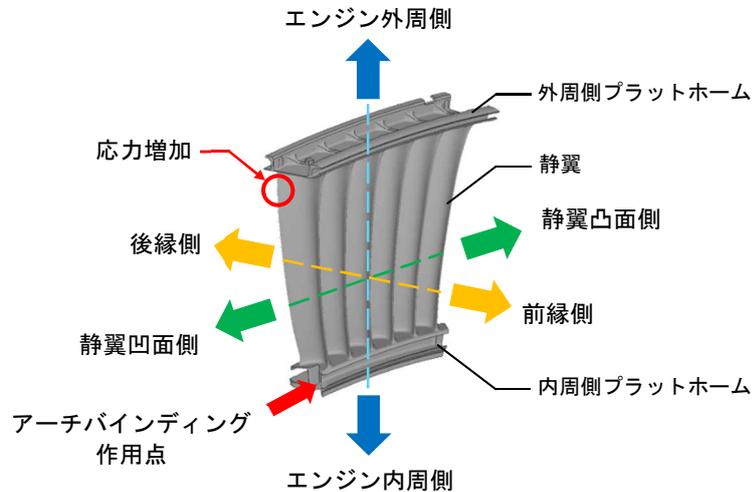
図7 LPT第5段静翼セグメント

エンジン製造者が行った応力解析によると、隣り合うLPT第5段静翼セグメントのエンジン内周側プラットホーム側面にアーチバインディングが発生すると、静翼凹面側の最も外側の静翼におけるエンジン外周側の後縁側の応力が増加することが判明した（図7参照）。

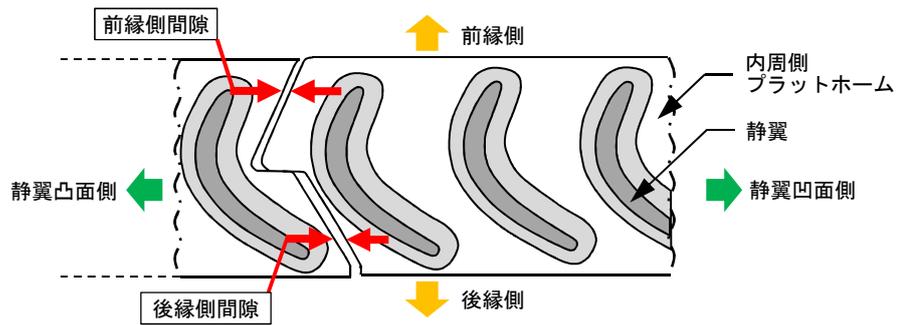
図8 LPT第5段静翼セグメントの間隙

エンジン製造者は、前項の不具合解析により、アーチバインディングの発生を防止するため、隣り合うLPT第5段静翼セグメント同士のエンジン内周側の前縁側の間隙を広げる設計変更を実施した（図8参照）。

技術通報（SB72-0637）の設計変更前のLPT第5段静翼セグメント同士の間隙を広げることにより、アーチバインディングによるLPT第5段静翼セグメント後縁部への応力増加が軽減され、第5段静翼の亀裂発生が防止されるものと考えられる。同種事案の再発防止のため、技術通報（SB72-0637）のLPT第5段静翼セグメントの使用又は技術通報（SB72-0821）に従ったセグメントの改修などにより、セグメント同士の間隙を広げることが有用であると考えられる。

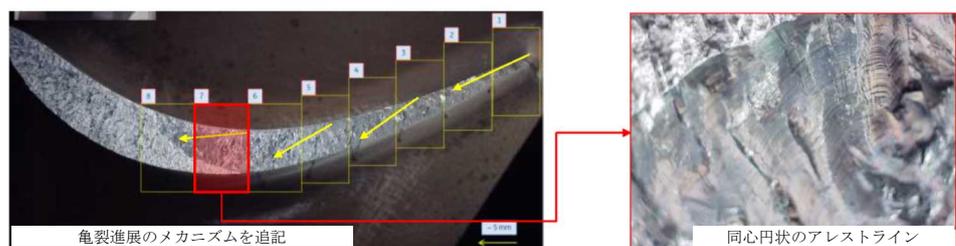
図9 確認された亀裂の状況

同社により行われたBSIで、3個のLPT第5段静翼セグメントの静翼に亀裂が確認された。エンジン分解後の点検で、さらに2個のLPT第5段静翼セグメントの静翼に亀裂が確認された。

当該エンジンに組み込まれている26個のLPT第5段静翼セグメントは、技術通報（SB72-0637）の設計変更前の25個のセグメントと設計変更後の1個のセグメントであった。設計変更前の25個のセグメントでは、エンジン内周側にアーチバインディングによるものと推察される摩耗が確認されたが、設計変更後のセグメントでは確認されなかった。

確認された亀裂は、後縁側から進展しており、長さは1.2～1.6inであった。

- a 破面の材料に問題は確認されなかった。
- b 破面解析で観察されたストライエーションの数から、最も長い亀裂（長さ1.6in）は約1,000サイクルであった。
- c 破面に酸化物被覆が確認された。
- d 不具合のメカニズム及び亀裂の進展速度は、本重大インシデントと類似している。

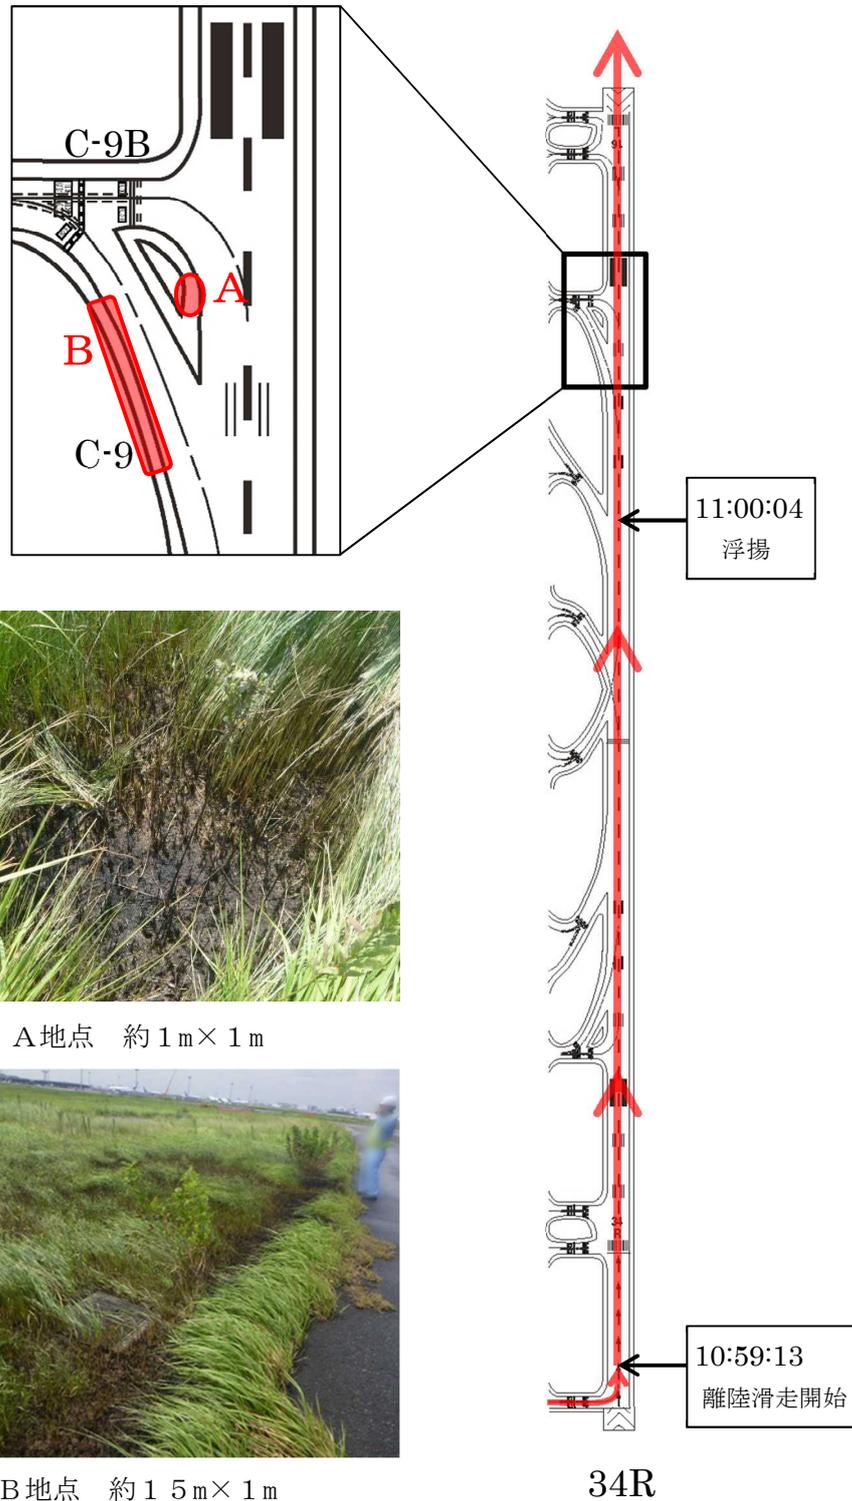
付図2 草地在燃焼した状況

LPTの損傷により、エンジン後方から排出された高温の破片が、同機が離陸した付近の滑走路横の草地に落下したことで、草地が燃焼したものと考えられる。

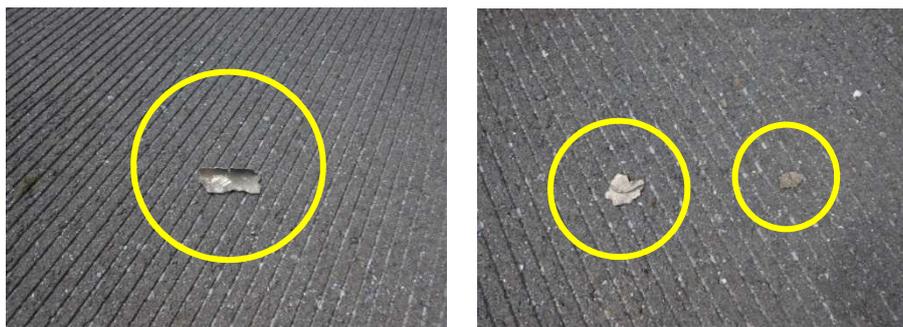
付図4 滑走路路上に飛散した金属片

本重大インシデントでは、LPTの複数段の静翼及び動翼が損傷したため、多数のLPT静翼及び動翼の破片が滑走路上及び滑走路周辺に落下し、草地が燃焼する地上被害が発生している。このことから、今後の同種エンジン不具合の発生及び地上への落下物を防止するため、次のような再発防止策を実施することが有用と考えられる。
