航空重大インシデント調査報告書

I 中華航空公司（台湾）所属
ボーイング式737-800型 B18667
緊急の措置を講ずる必要が生じた燃料の欠乏

所 属 中華航空公司（台湾）
型 式 ボーイング式737-800型
登録記号 B18667
インシデント種類 緊急の措置を講ずる必要が生じた燃料の欠乏
発生日時 平成30年7月8日 12時36分ごろ
発生場所 富山空港の北約15nm、高度約9,600ft

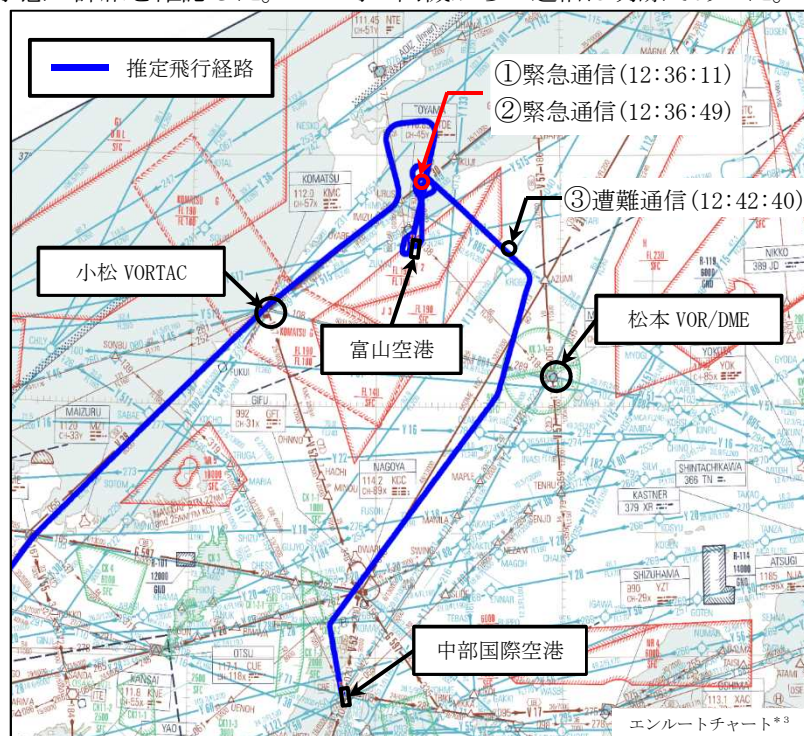
図1 推定飛行経路図

12時36分11秒、同機は東京ACCに緊急通信（緊急信号PAN-PAN, PAN-PAN, PAN-PANで始まる通信）を行い、中部空港への管制承認を要求した（図1及び図2の①参照）。運航乗務員によると、この緊急通信を行う前に東京ACCに残燃料の状況が厳しいと伝えたが、それに対する明確な応答はなかった。一方、管制交信記録では、この緊急通信の前に行ったとされる交信の記録は確認できなかった。また、この時の同機からの緊急通信は、音声小さくこもった状態で、さらにバックノイズが重なり音声不明瞭であった。東京ACCは交信内容を聞き取れず、コールサイン（便名）を聞き直した。同機はコールサインを伝え、中部空港への管制承認を要求した。この時、再送された同機の通信は、コールサイン及び管制承認の要求

12時36分49秒、同機は、2回目の緊急通信を行い、残燃料が少ないため、中部空港へのショートカットを要求した（図1及び図2の②参照）。管制交信記録では、この時の同機からの緊急通信も、音声小さくもった状態で不明瞭であった。東京ACCは、緊急信号を認識せず、中部空港までの同機の希望経由地点を聞き返したが、同機からは送信内容の再送が要求された。東京ACCは、再度、磁方位140°を指示した。同機は、了解した旨を返信した。

12時42分40秒、同機は遭難通信（遭難信号MAYDAY, MAYDAY, MAYDAYで始まる通信）を行った（図1及び図2の③参照）。東京ACCは、同機に対し管制上の優先権を与え、中部空港方面への直行を指示した。

同機の富山空港から中部空港への実際の飛行経路は、同機のフライトログで計画された小松VORTAC (KMC) 経由の飛行経路とは異なるものであった。飛行経路上の距離を計算すると、松本VOR/DME (MBE) 経由の経路は計画された経路よりも距離が短かった。

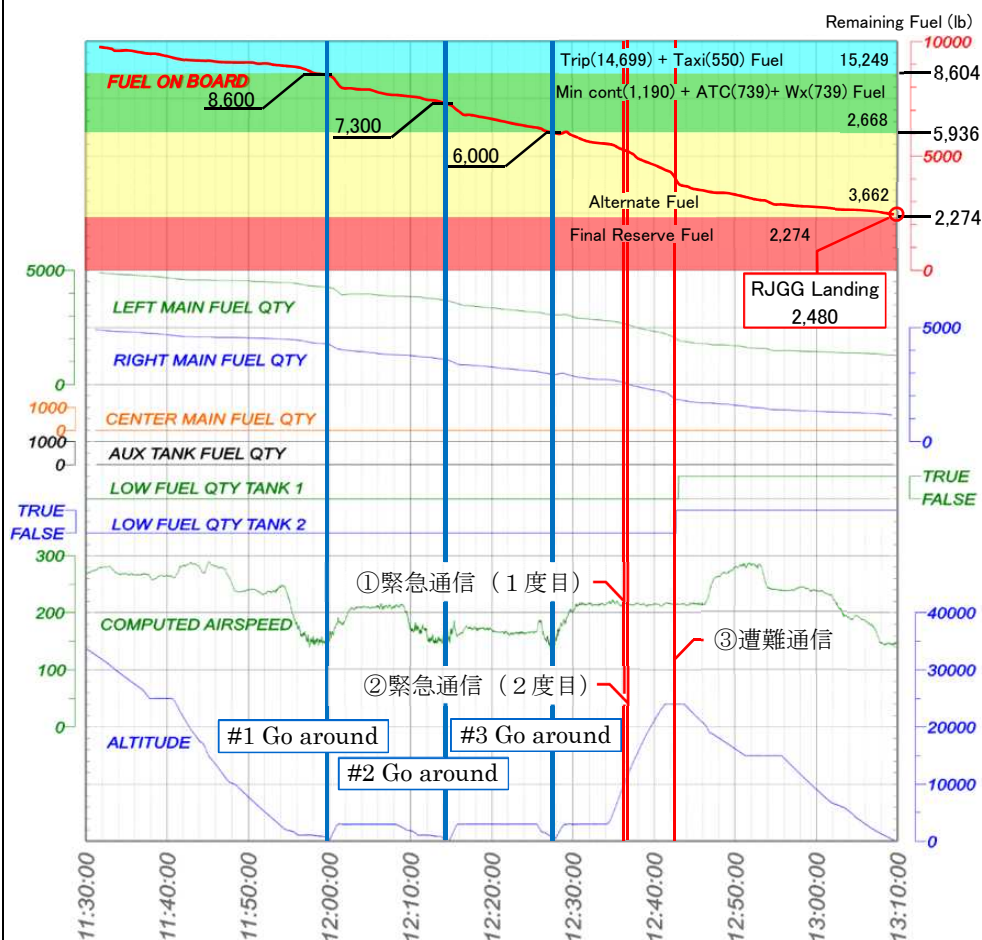
図2 FDRの記録

同機は、1回目の進入で滑走路02への周回進入を行った。同機は、高度約400ftで突風の影響を受け降下率が同社のFOM（Flight Operation Manual）に規定された安定した進入の基準（Stable Approach Criteria）を超えたため、12時00分00秒、復行（Go Around）した。復行時の同機の残燃料は、FDRの記録によると、約8,600lbであった。

同機は、2回目も滑走路02への周回進入を行った。同機は、高度約100ftで進入速度が基準を超えたため、12時14分40秒、再び復行した。復行時の同機の残燃料は、約7,300lbであった。

その後、3回目の進入が復行となった場合に予想される残燃料が代替空港までの燃料と最終予備燃料を加えた量以上であったこと及び風の状況が着陸の制限値以内であったことから、同機は滑走路20へ3回目の進入を行った。しかし、同機は、高度約1,000ftで強い追い風の影響を受け降下率が基準を超えたため、12時27分47秒、再び復行した。復行時の同機の残燃料は、約6,000lbであった。同機は、富山空港への着陸を断念し、富山飛行場管制所（以下「富山タワー」という。）に中部国際空港（以下「中部空港」という。）への目的地変更を伝えた。富山タワーは、東京ACCと交信することを指示した。管制交信記録では、富山タワーと交信する同機の通信は、明瞭であった。

12時41分29秒、同機の飛行管理コンピューター（FMC）で計算された中部空港へ直行した場合の到着時の残燃料が、最終予備燃料に近くなったため、同機は3回目の緊急通信を行い、残燃料が切迫していることを伝えた。管制官は、この通報で同機が緊急事態であることを認識し、同機に対し緊急事態の詳細を確認した。この時の同機からの通信は明瞭であった。
