AI2020-7

航空重大インシデント調査報告書

I 全日本空輸株式会社所属
ボーイング式787-8型
JA828A
航空機の航行の安全に障害となる複数の故障に準ずる事態

令和2年11月26日

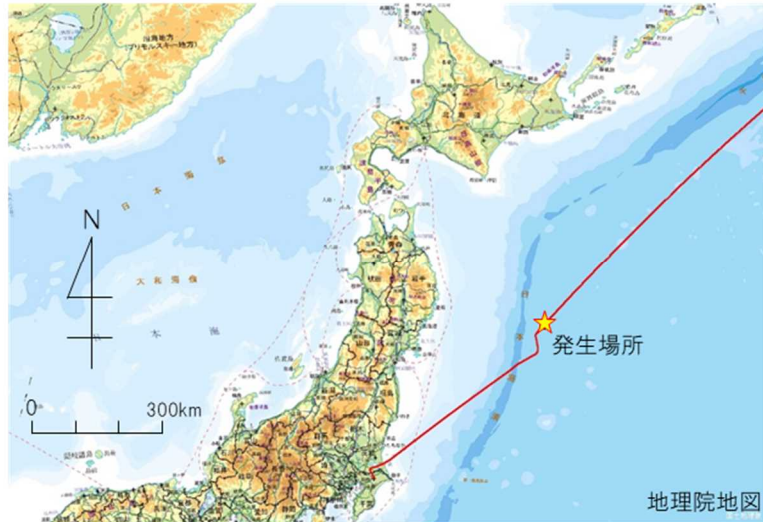
図1 重大インシデント発生場所及び推定飛行経路

本重大インシデントの発生場所は、成田国際空港の北東約280nm(北緯38度54分19秒、東経144度45分50秒付近)(図1)、FL430の地点で、発生日時は、令和元年6月1日14時02分ごろであった。

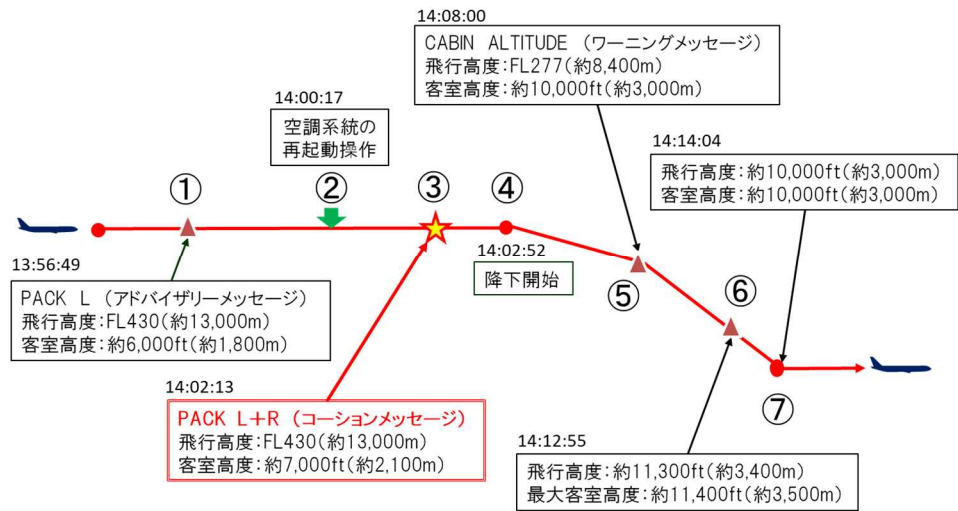
図2 飛行の経過

機長がPF^{*5}として左操縦座席に、機長職務代行者がPM^{*5}として右操縦座席に着座して、成田国際空港に向けてFL430で飛行中、成田国際空港到着時刻を調整するため、飛行速度を段階的に減速(M0.84→M0.78)したところ、13時56分49秒、EICAS^{*6}に左側のPACK(空調装置)(図4)の不作動を示すメッセージ「PACK L」が表示された(図2①)。機長がMFDU^{*7}(システム・ディスプレイ)により空調系統の作動状況を確認したところ、外気を圧縮してPACKに供給するキャビン・エア・コンプレッサー(以下「CAC」という。)のうち、左側PACK用の2台のCAC(L1CAC及びL2CAC)が両方とも停止し、左側の空調系統は作動していなかった。

その後、機長は、同社飛行機運用規程に定める不作動時の操作手順に従って、14時00分17秒、空調リセットスイッチを押すことにより空調系統の再起動を試みた(図2②)。

これにより、同機の空調系統は再起動を開始したものの、14時02分13秒、EICASに左右両PACKの不作動を示すメッセージ「PACK L+R」が表示された(図2③)。機長がMFDUにより空調系統の作動状況を確認したところ、4台のCAC(L1CAC、L2CAC、R1CAC及びR2CAC)が全て停止し、左右の空調系統は両方とも作動していなかった。

このため、同機は、14時02分52秒、FL430から降下を開始し(図2④)、客室高度の上昇率を注視しながら降下を継続した。

その後、14時08分00秒、FL277において、EICASに客室高度が約10,000ftに達したことを示すメッセージ「CABIN ALTITUDE」が表示された(図2⑤)ことから、機長は、緊急事態を宣言し、高度約10,000ftまで緊急降下したうえで飛行を継続し(図2⑦)、14時56分、成田国際空港に着陸した。

ftにおいて、最大客室高度約11,400ftに達した(図2⑥)。

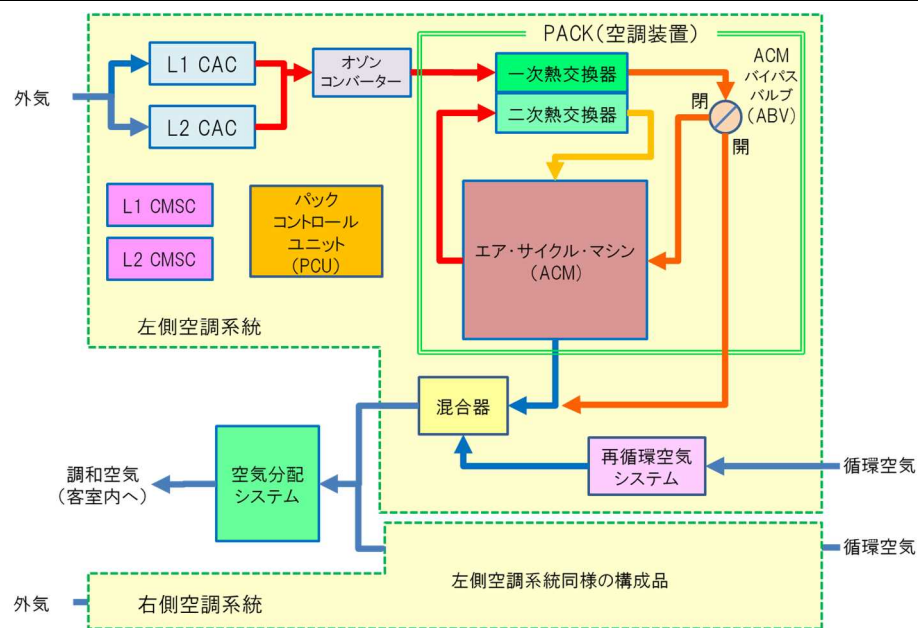
図4 空調系統

| 2.7 その他必要な事項 | <p>(1) 空調システムの概要</p> <p>同機の空調システムは、図4に示す装備品により構成され、CACにより外気を高温・高圧にした後、これをPACKにより快適な温度・圧力に調整して客室内に供給している。これにより、FL430においても客室内を昇圧し、客室高度約6,000ftの環境を客室内に提供している。</p> <p>また、CACからの吐出空気流は、ACMバイパス・バルブ（以下「ABV」という。）を制御することにより、エア・サイクル・マシン（以下「ACM」という。）を経由せずに、直接、客室側に流れ、その結果、客室内につながる空気流のACM出口温度を調整する。</p> <p>CACは、図5に示すとおり、電動モーターにより羽根を回転させて空気を圧縮する電動コンプレッサー本体及び付属品で構成され、パック・コントロール・ユニット（以下「PCU」という。）が、CACを含む空調システムの作動状況を監視し、飛行環境の変化に応じて、CACが最適な運用効率で作動するよう制御している。このため、35,000ftを超える高度では、Smarter ECS Mode^{*8}運用により、搭乗者数に応じて空気流量が抑えられる。</p> |

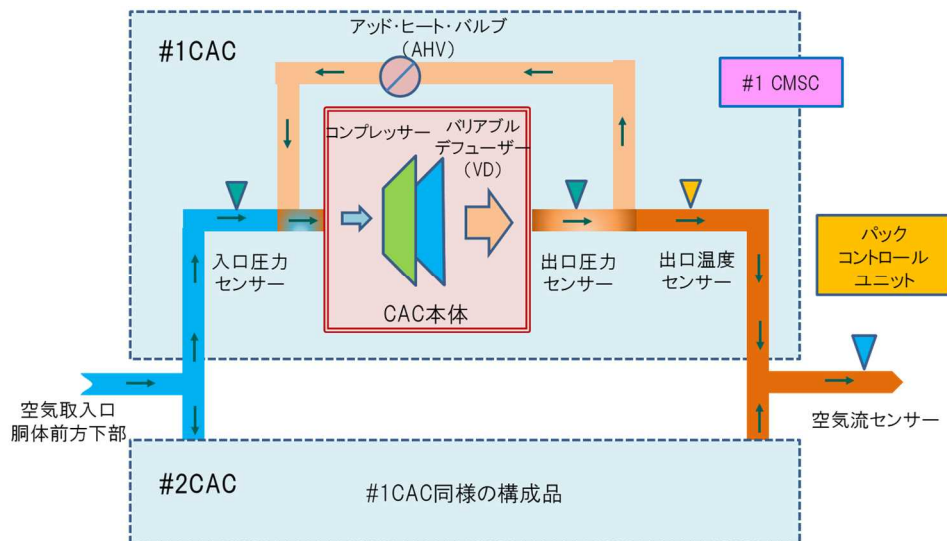
図5 キャビン・エア・コンプレッサー (CAC)

空調系統の構成品を取り卸し、設計・製造者の試験施設において、詳細検査を実施した結果、L1CACのモーターの回転抵抗が規定値を超えていた。このため、分解検査及びモーター回転子の性能検査を行ったが、回転抵抗が規定値以上であった原因を特定することはできなかった。
