# 航空重大インシデント調査報告書

ボーイング式737-800型

HL8052

車両が存在する滑走路への着陸の試み

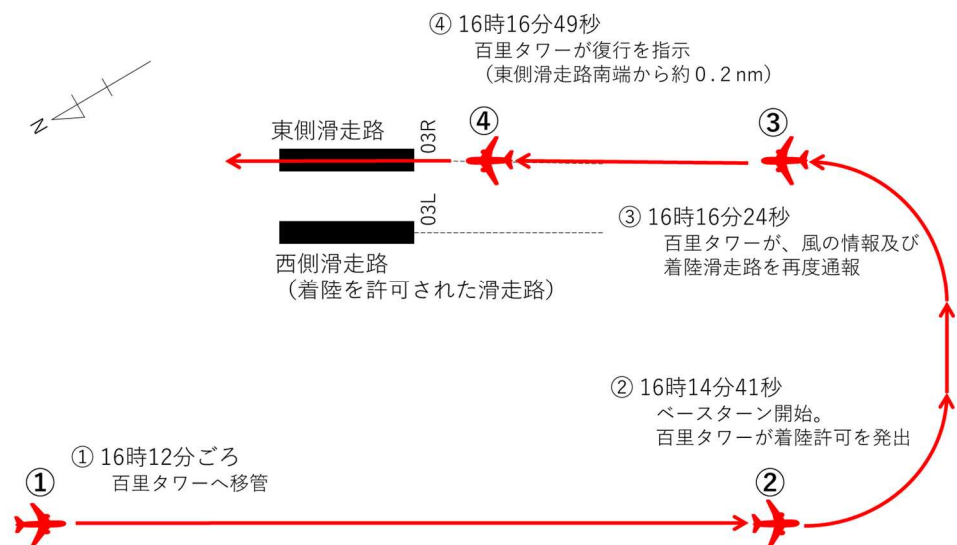
図1 百里タワー移管後の飛行状況

巡航から降下を開始し、百里進入管制区に入域後、同機は、百里アプローチから百里飛行場滑走路03Lへの視認進入\*5を予定する旨を通報され、百里アプローチのレーダー誘導を受けながら飛行した。飛行場の北北西、約5nm（約9.3km）の地点で、機長、副操縦士とも飛行場及び2本の滑走路を視認し、その旨を百里アプローチへ通報した。この通報を受け、百里アプローチは、西側滑走路への視認進入を許可し、16時12分ごろ、同機に対して百里タワーへの周波数変更を指示した（図1①の地点）。

百里タワーは、同機がファイナルターンを完了した時点でオーバーシュートしたことを認識したが、百里タワーは、しばらく同機の様子を見ていた。しかし、同機が東側滑走路に進入しているという懸念が生じたため、百里タワーは、16時16分24秒、同機に対して、着陸許可をしたのは西側滑走路であることの再確認及び風の情報を通報し、同機は復唱した(図1③の地点)。

機長は、副操縦士が高度500ftで行う「Five hundred」コールに続いて、「Stabilized」とコール(飛行速度、降下率、バンク角等が安定していることを確認した旨の報告)した後、外を見たところ、左側に着陸すべき西側滑走路の「03L」の文字及び正面の進入中の滑走路の中央付近に黒い点(点検のため走行中の車両)を視認した。

着陸を許可された滑走路と異なる滑走路に進入していたことに気付いた機長は、西側滑走路に向けて大きく経路の修正を行い着陸を継続するか、復行するかの判断に、一瞬、躊躇したが、復行を決心し、操作を開始した(対地高度約200ft)。

16時16分49秒、同機は、復行操作により機体が上昇に転じた頃(対地高度約100ft)、同機が東側滑走路への進入を継続していることを確信した百里タワーから復行の指示を受けた(図1④の地点)。この指示を受けるまで、同機は百里タワーに対して復行することを通報しておらず、百里タワーは同機が自ら復行を開始したことを認識していなかった。

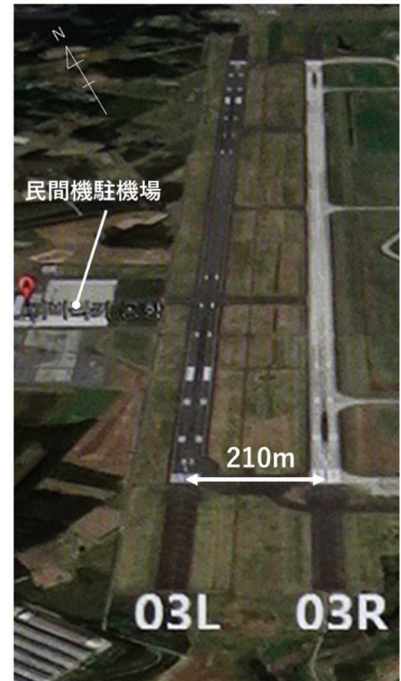
図2 百里飛行場滑走路  
 (出典：イースター航空資料)

<p>なお、有視界気象状態において、航空機の飛行高度が500ft未満（対飛行場標高）で、この条件を満たさなくなった場合、直ちに復行することが要求される。同社は、運航乗務員に対して、スタビライズドアプローチの維持を強く指導していた。</p> <p>② 百里飛行場へ運航する際に必要な機長の経験          百里飛行場へ運航する機長に対して、飛行経験等の条件は付加されていなかった。</p> <p>(3) 百里飛行場滑走路について          百里飛行場にある2本の滑走路は、それぞれ異なる材質による舗装が施されている。自衛隊機が使用する東側滑走路はコンクリート舗装が施され、白い色調となっている。</p> <p>一方、民間機が使用する西側滑走路は、アスファルト舗装が施され、濃灰色の色調となっている（図2参照）。</p> <p>(4) 百里飛行場における滑走路誤認事例          百里飛行場で民間機が滑走路を誤認した事象として、平成24年4月22日、民間定期航空便が指示された滑走路と異なる滑走路に着陸した事象、及び、平成26年9月20日、遊覧飛行を行っていた小型機が、遠方から白く明瞭に見えていた東側滑走路を着陸を指示されていた滑走路と思い込み、当該滑走路に対して着陸を試みた重大インシデントが発生している。</p>
--	--

百里飛行場の東西の滑走路は、路面の舗装に用いられている材料が異なるため、白色を基調とするコンクリートで舗装されている東側滑走路の方が西側滑走路よりも遠方からの視認性が高いと認められる。この影響で、近接して配置されていて同時にパイロットの視界に入る2本の平行滑走路のうち視認性の高い東側滑走路に誘目<sup>\*9</sup>され、スタビライズドアプローチの確認の段階まで、それが着陸すべき滑走路だと思い込んだものと考えられる。

同飛行場へ進入する際は、アプローチ・ブリーフィングにおいて滑走路の見え方を運航乗務員相互で注意深く確認する必要がある。
