AI2021-4

# 航空重大インシデント調査報告書

着陸を許可された航空機が進入中の滑走路の他機による横断

1. 所属	スカイマーク株式会社
型式	ボーイング式737-800型
登録記号	J A 7 3 A B
2. 所属	全日本空輸株式会社
型式	ボーイング式787-9型
登録記号	J A 8 8 5 A
インシデント種類	着陸を許可された航空機が進入中の滑走路の他機による横断
発生日時	令和元年6月15日 18時05分ごろ
発生場所	東京国際空港

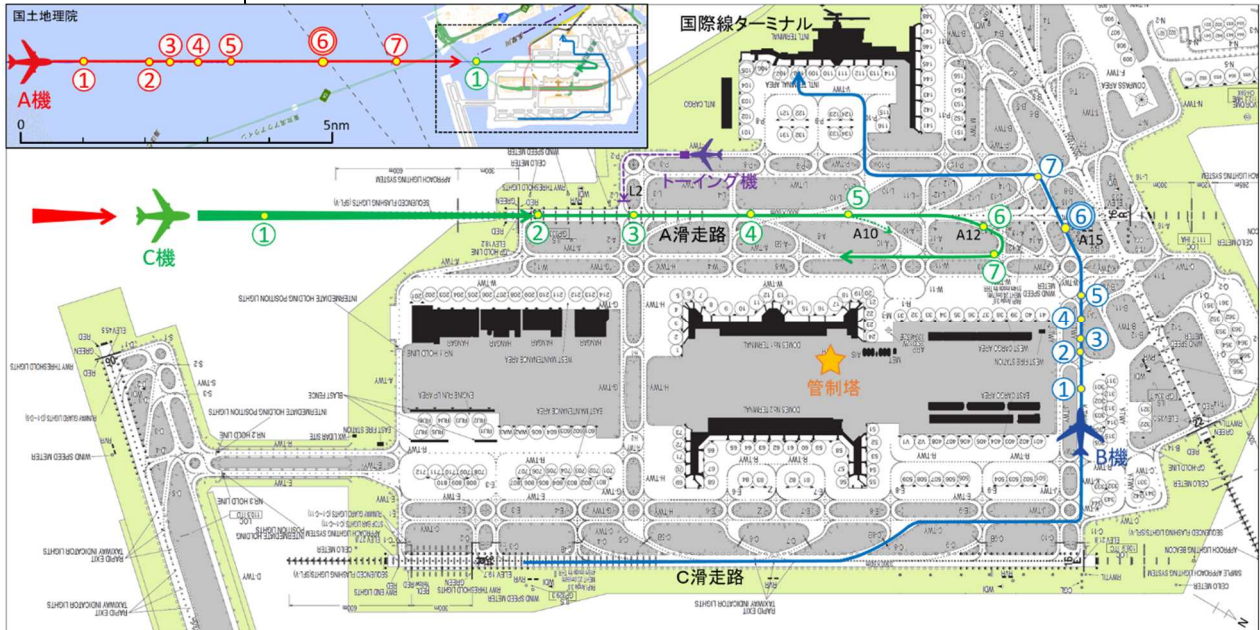
図3 本重大インシデント発生時の状況

18時03分19秒(図3の①の位置関係)、訓練生は、着陸直前のC機が進入灯の上空に達したことを確認した上で、後続のA機に着陸許可を発出した。訓練生はA機の復唱を確認し、電子ストリップ\*5にLANDスタンプ\*6を押下した。一方、訓練監督者Aは、この間、トーイング機を誘導路L2まで地上走行させることについて、右隣の地上管制席北と調整するとともに、調整どおりの指示が遅滞なく発出されているか聴いていた。そのため、訓練生がA機に送信した着陸許可及びA機の復唱は、ヘッドセットを通して耳に入ったはずだが聞けておらず、訓練生が電子ストリップにLANDスタ

18時03分40秒(図3の②の位置関係)、B機はタワー西席を呼び込んだ。訓練生はこのとき初めてB機の存在に気付き、18時03分47秒(図3の③の位置関係)、A滑走路手前で待機するようB機に指示した。訓練生によると、C滑走路に着陸した航空機にA滑走路を横断させた経験が少なく、どの到着機の間にもB機を横断させられるかを即座に判断できなかった。その後レーダー画面などを参照して、A機の着陸後に横断させられると判断し、その順番になるよう、B機の電子ストリップを一番上に配置した。この頃、C機はA滑走路に接地し、着陸滑走しながら減速した。訓練監督者Aは、C機が誘導路A10で離脱してしまわないよう、訓練生に速やかな指示の発出を促し、18時03分57秒(図3の④の位置関係)、訓練生はC機にA12からの離脱を指示した。訓練監督者Aは、C機が十分に減速し、誘導路A12に向かうのを確認しながら、訓練生がB機に滑走路横断許可を出さないで、許可の発出を促した。訓練生は、訓練監督者Aに促されたことから、18時04分09秒(図3の⑤の位置関係)、B機にA滑走路の横断を許可した。B機は滑走路を離脱していくC機を左手に認めつつ、A滑走路を横断した。

本重大インシデントの発生日時は令和元年6月15日18時04分46秒ごろ(図3の⑥の位置関係)、発生場所は東京国際空港滑走路34L上であった。このとき進入中のA機は、最終進入経路上、滑走路進入端から約5,700m(約3.1nm)の位置上空であり、A機とB機の間隔は、約8,400m(約4.5nm)であった。

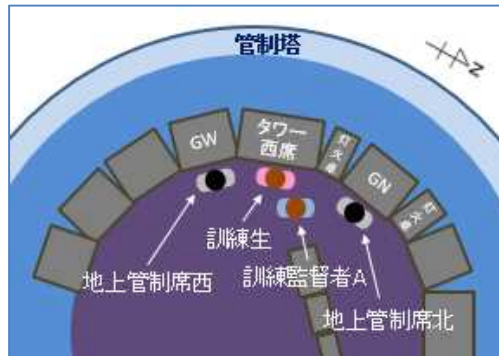
図4 タワー西席及び隣席の状況

訓練生及び訓練監督者Aによれば、当時、左隣の地上管制席西は繁忙な状況が続いていた。タワー西席は、まもなく着陸しようとしているC機について、

A滑走路からの離脱を誘導路A12経由とするよう同席から調整を受け、訓練生及び訓練監督者Aは承諾した。同じ頃、訓練生は、A滑走路を横断するために国際線ターミナル側の誘導路上をトーイング\*4中の航空機を気にしていたが、訓練監督者Aは、C機に係る調整内容の実行とB機の滑走路横断への対応により、訓練生の負荷が高くなるため、トーイング機に関する調整は自分が行うべきだと判断し、今はトーイング機のことを考えなくていいと訓練生に助言した。

管制官は、管轄する区域を航行中の航空機へ無線交信で指示を出すと同時に、入域機及び出域機について関係席と直通電話や対面で調整しながら業務を行っている。本重大インシデント発生当時、タワー西席は左隣の地上管制席西及び右隣の地上管制席北等と調整しながら業務を行っていたが、訓練監督者Aは、時折、訓練生に代わって他席との調整を行いつつ、OJTを継続させていた。訓練生が気にしていたトーイング機についても、訓練監督者Aは、訓練生に代わって地上管制席北と調整を行ったが、この間の訓練生の動静をモニタリングできていなかったものと考えられる。このため、訓練監督者Aは、訓練生とA機の交信を聞き逃し、かつ訓練生のストリップ操作を見逃して、訓練生がA機に着陸許可を与えていたことを認識できなかったものと推定される。OJTは訓練生と訓練監督者の二人で同一席の業務にあたりながら実施されることから、両者の間に誤認識が生じないよう意思の疎通を図り、状況認識や意図の共有を確実にする必要がある。

<p>(1) 本重大インシデントの発生を受け、国土交通省東京航空局東京空港事務所の東京飛行場管制所は、次のとおり再発防止策を講じている。</p> <ul style="list-style-type: none"> <li>・ 訓練環境を適正に管理するための要領を制定し、訓練監督者が他席と調整しなければならない状況が生じた場合は、OJTを中断し、訓練監督者が管制業務を実施することとした。</li> <li>・ 訓練生のOJT開始前の初期訓練カリキュラムを拡充し、他席との調整に係る訓練を盛り込み、OJT移行判定レベルを引き上げた。</li> <li>・ 訓練監督者に対する再教育を実施した。</li> </ul> <p>(2) 上記に加え、国土交通省航空局交通管制部管制課は、次の措置を講じた。</p> <ul style="list-style-type: none"> <li>・ 令和元年7月8日～9日に訓練担当者及び現地TRM*<sup>8</sup>担当者研修を開催し、航空交通の安全を前提としたOJTを適切に実施するための取組を検討した。また、研修内容をもとに各官署における取組の検討及び実施を指示した。</li> </ul>
---
