航空重大インシデント調査報告書

ダイヤモンド・エアクラフト式

HK 36R スーパーデモナ型（動力滑空機・複座）

発動機の継続的な出力の損失

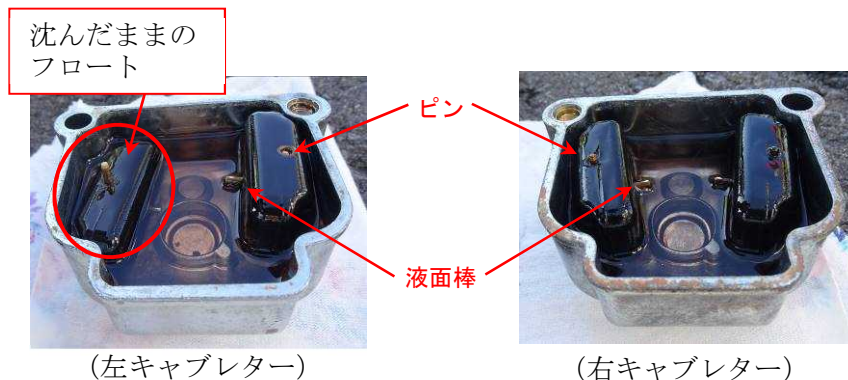
図5 同機キャブレターのフロート

同機のエンジンを着陸後に点検したところ、左キャブレターのフロート1つが燃料の中に沈んだままであった。(図5参照)

本事案発生後に異常フロートが沈んでいたことが確認されている。同機の着陸は、機体損傷を伴うほど強い着陸であったことから、着陸時に異常フロートが下方方向に移動し、再び固着した可能性が考えられる。

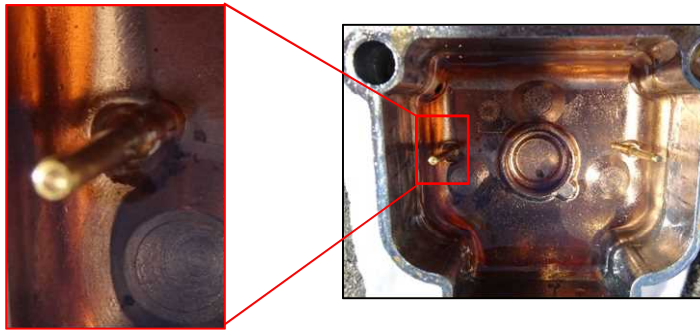
図6 左キャブレターのフロートチャンバー

燃料の中に沈んだままであった異常フロート側のピンに曲がりや異物の付着などはなかった。(図6参照)

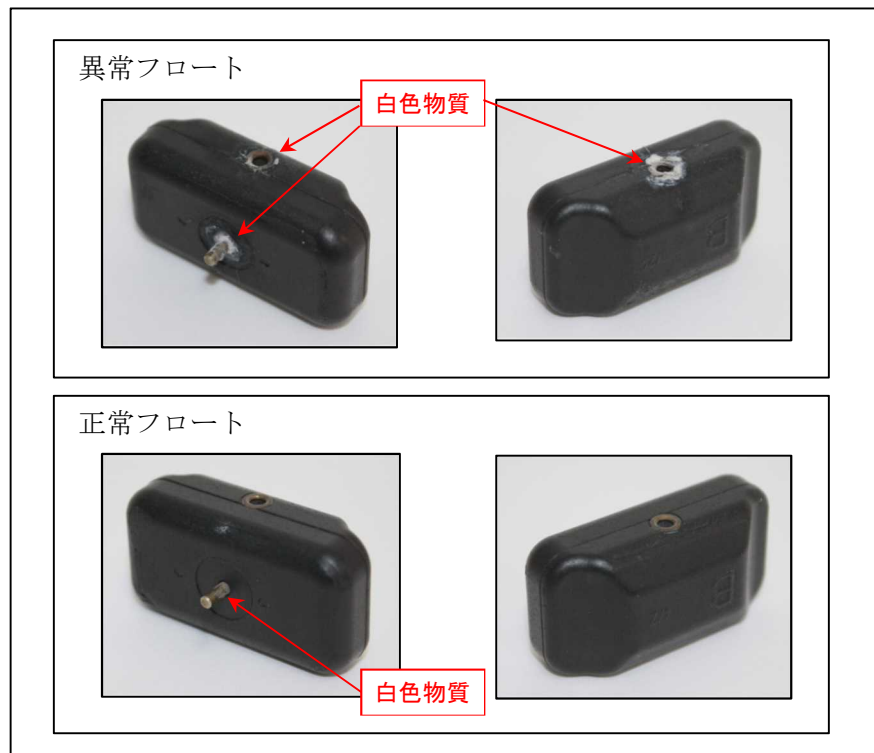
図7 フロートの比較

フロートチャンバーのピンを通すインサートの両端及び液面を指示する棒（以下「液面棒」という。）に白色物質が付着していた。特にインサートの下穴と液面棒には白色物質が多く付着していた。

インサート両端に異常フロートのような白色物質は見られないが、液

面棒にわずかに白色物質が付着していた。

異常フロートに付着していた白色物質は、フロートの沈みのアンバランスを解消しようとして使用された接着剤が付着したものと考えられる。キャブレターの点検において、フロートの沈みの異常なアンバランスなどの、整備マニュアルに修理方法が記載されていない不具合が発見された場合には、自己判断による修理方法を用いず、使用可能な良品と交換するか、あるいは製造者へ問い合わせを行い、その指示に従って修理作業を行うことが、航空機の安全性を確保する上で重要である。

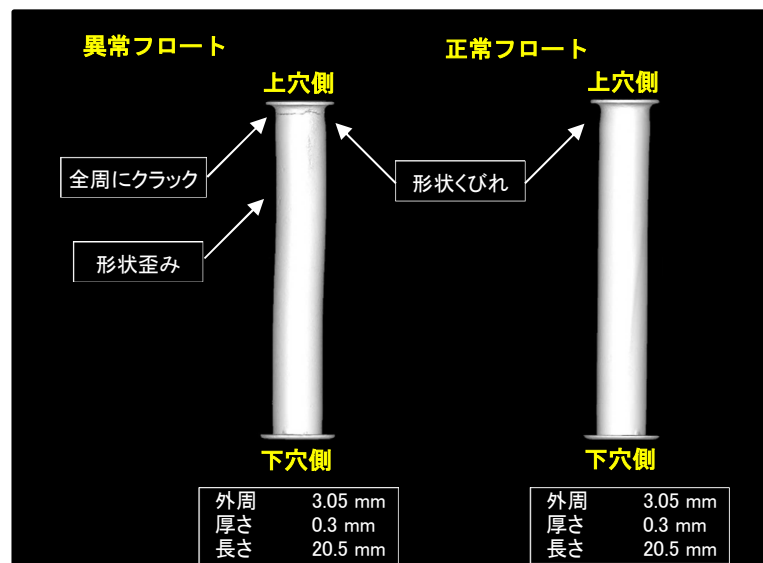
図8 インサート形状 (X線CT画像)

フロートのインサートは、一体部品であり、肉厚は約0.3mmであった。異常フロートのインサートは、S字状に歪んでいた。歪み幅はCT画像の計算によると0.2mmであった。さらに、異常フロートインサートは上穴側の端部の形状変化が顕著であり、上穴端部に全周にわたるクラックが発生していた。

正常フロートのインサートはストレートであり、クラックは発生していなかった。下穴付近に形状変化があった。

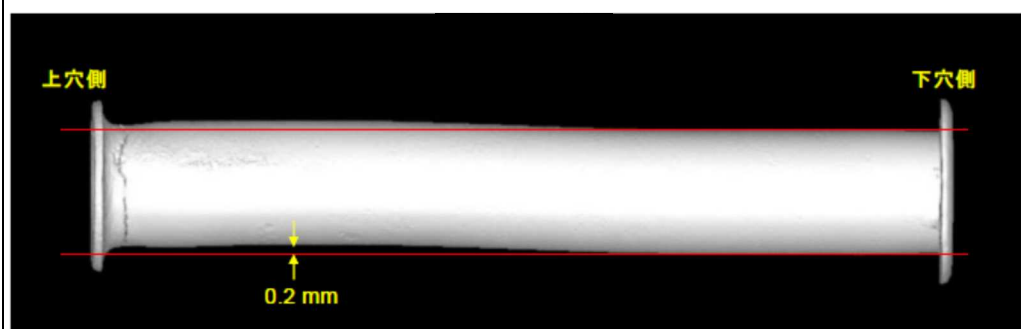
図9 異常フロートのインサートの歪み

異常フロートのインサートの変形は、製造時や整備作業時の不適切な取り扱い等により、何らかの外的な力が加わったことによるものと考えられるが、これを特定することは出来なかった。

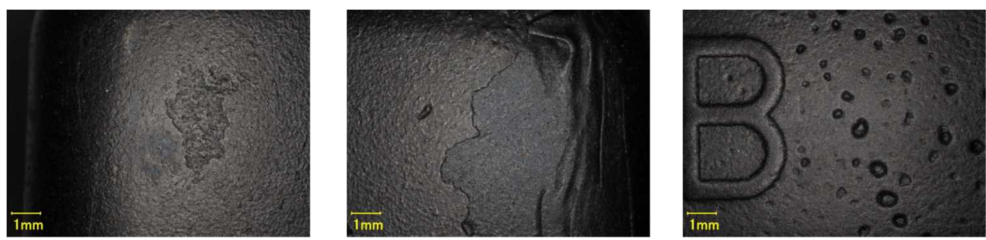
図 10 発泡体表面の凹凸（代表的な部分）

発泡体部を拡大観察したところ、両方のフロートで部分的に凹凸が見られた。異常フロートの上穴周囲に透明～白色の付着物が見られ、その一部が発泡体表面をなぞるように線状に伸びて下穴までつながってい

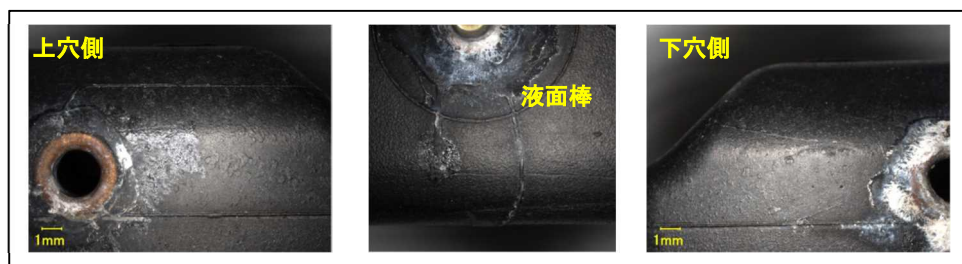
図 11 透明～白色物質の付着状態（異常フロート）

た。更に、下穴と液面棒も透明物質が線状につながっていた。

異常フロートの上穴周辺には透明～白色の物質、下穴周辺及び液面棒には白色の付着物が見られた。色調の違いは付着形状の違いや空気の内容量の違い等によるものと推測され、同等の物質と考えられる。なお、この物質はインサート内壁には付着していなかった。

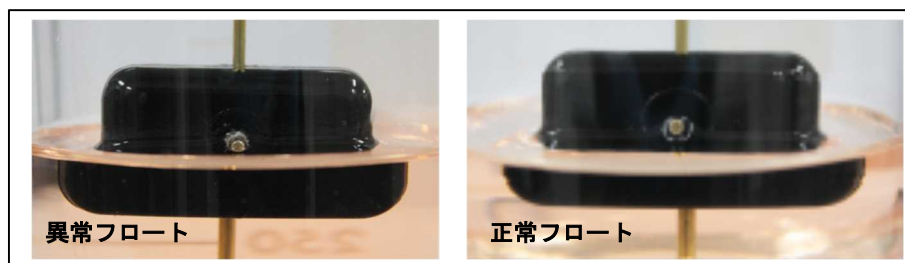
図 12 ピンに通した状態（数時間変化なし）

異常フロート及び正常フロートを燃料に浮かべる実験を行った。フロートチャンバーのピンは、製造者からの情報によると直径 2 ± 0.04 mm であることから、2mm のピンで代用した。この結果、異常フロート及び正常フロートの両方が、燃料に浮かんた。

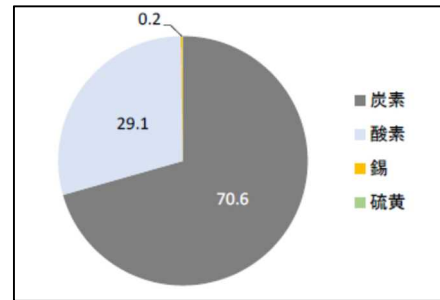
図 1 3 白色物質の元素組成

その結果、白色物質の主成分は、炭素・酸素であり、接着剤等に使用される成分が検出された。エンジン製造者によると、接着剤は製造過程では使用されておらず、接着剤を使用する整備方法も設定されていない。

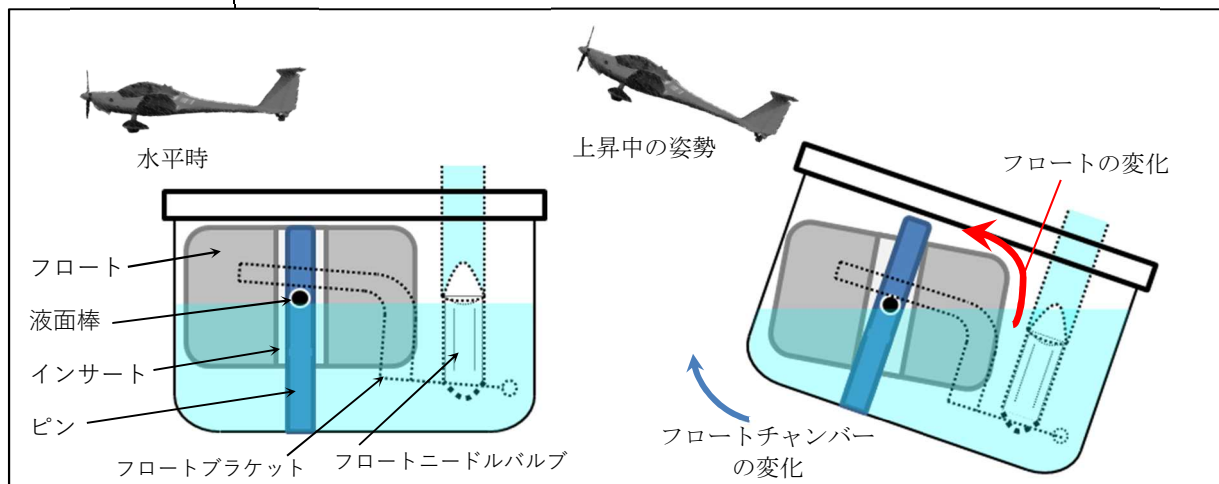
図14 フロートチャンバー及びフロートの動き

異常フロートでは、インサートに変形及び亀裂が発生していたこと並びに白色物質により下穴の内径が狭くなっていることが確認された。離陸上昇時などに、機体姿勢が傾くことにより、エンジンに固定されたフロートチャンバーは機体姿勢と同様に傾くが、フロートは液面同様に水平を保とうとするため、フロートチャンバーに対して傾きが発生する。（図14参照）このとき、フロートのインサートの変形及び亀裂等により、インサートとフロートチャンバーのピンとの間隙が狭くなり、フロートのスムーズな上下動が阻害されたものと考えられる。
