AI2022-5

航空重大インシデント調査報告書

I 日本航空株式会社所属
ボーイング式777-200型
JA8978
発動機の破損（破片が当該発動機のケースを貫通した場合に限る）に準ずる
事態

令和4年8月25日

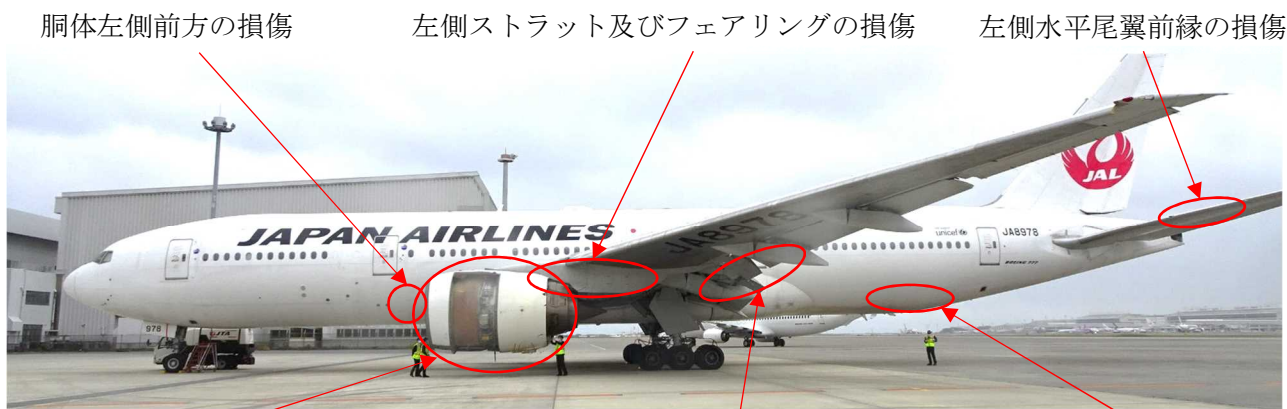
図2 主な損傷部位

左側エンジン	破損
左側エンジンインレット	損傷
左側エンジンファンカウル	損傷
左側エンジンリバースカウル	損傷
左側水平尾翼前縁部	損傷
胴体左側前方及び胴体左側後方	損傷
左側フラップペロン及びフェアリング	損傷
左側ストラット及びフェアリング	損傷

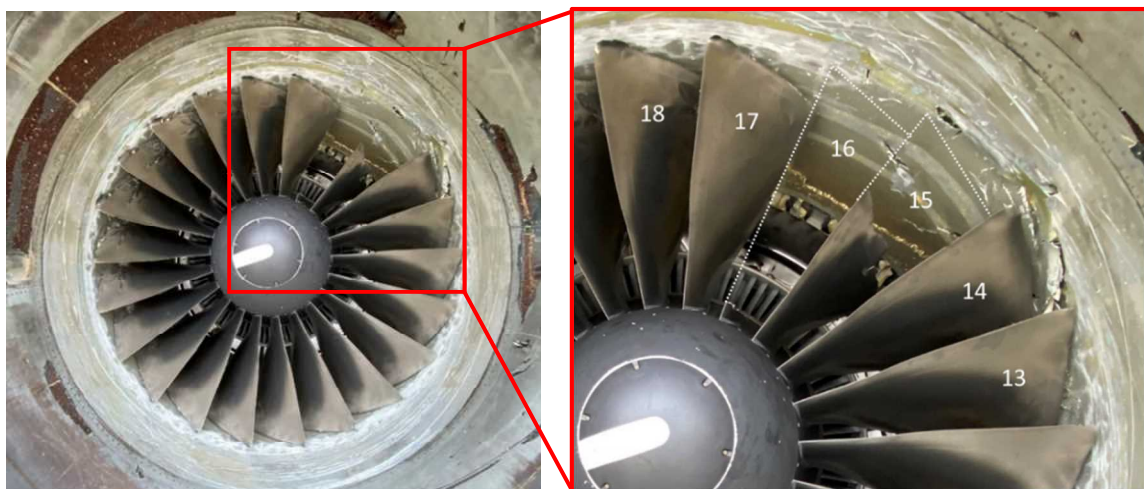
図4 ファンブレードの破断

- (1) 左側エンジンのファンブレード22枚のうち1枚（16番）が根元部から、1枚（15番）が中間部から破断しており、破片は発見されなかった（図4）。16番ファンブレードの破断面には疲労破壊の痕跡を認めた。（2.11.5 参照）

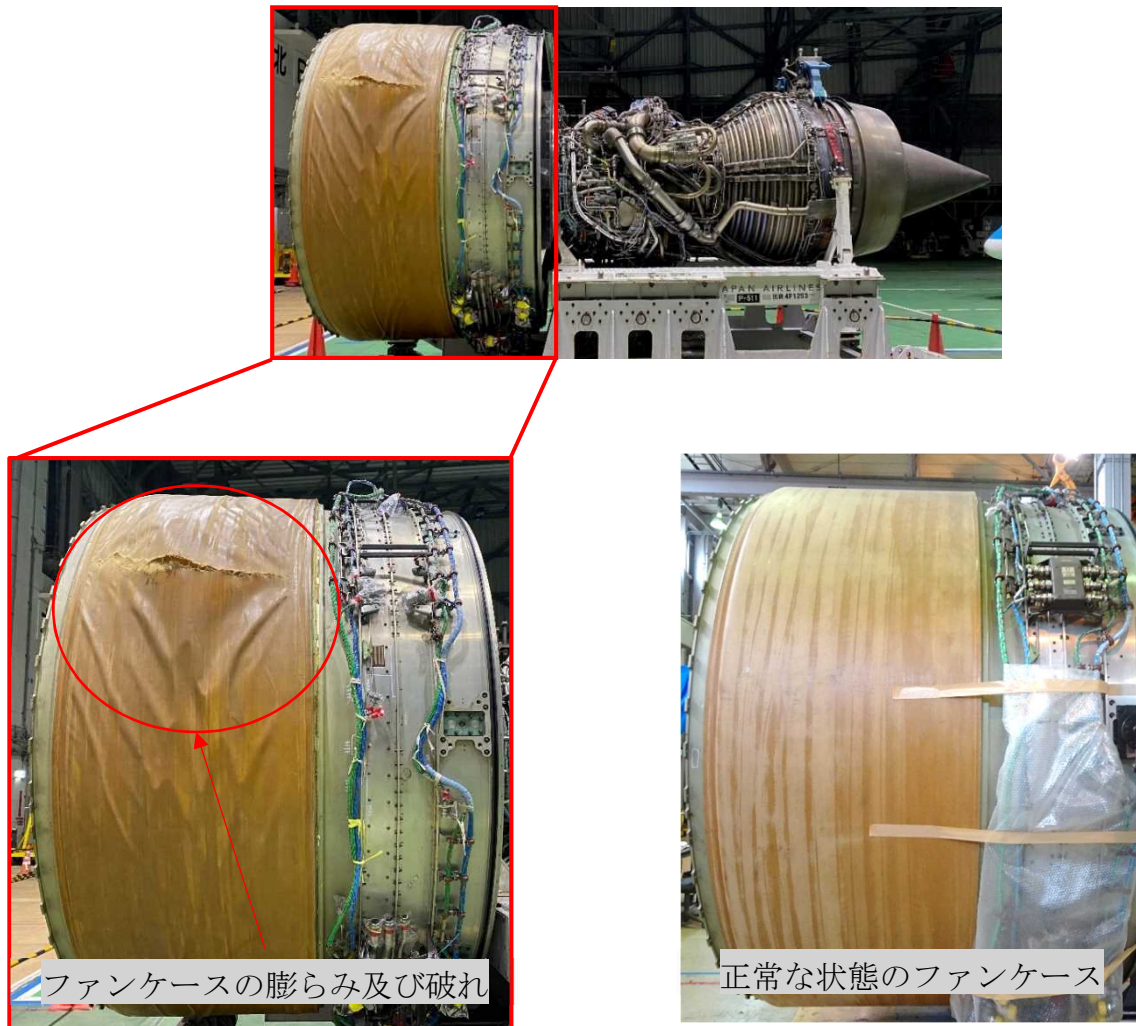
図5 ファンケースの状態

- (2) ファンケースは、ファンブレードが破断しても破片が突き抜けないようにアラミド繊維（ケブラー）で強化されている。そのケブラーの一部が膨らんで外側の層のみが破れていたが、ファンブレードやエンジンの部品等が貫通した痕跡は認められなかった（図5赤丸）。

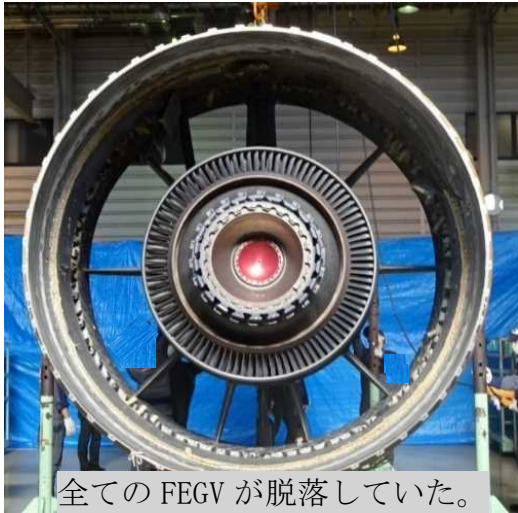
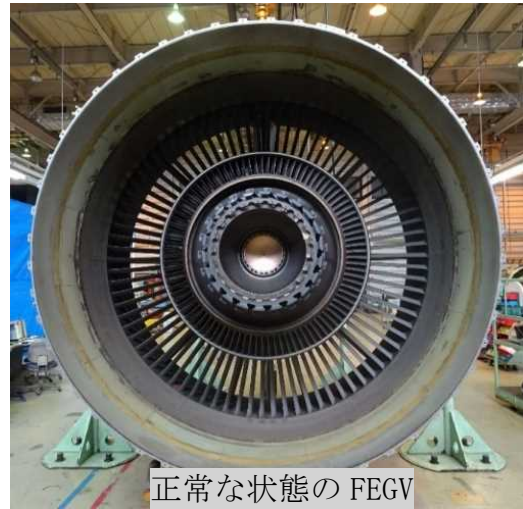
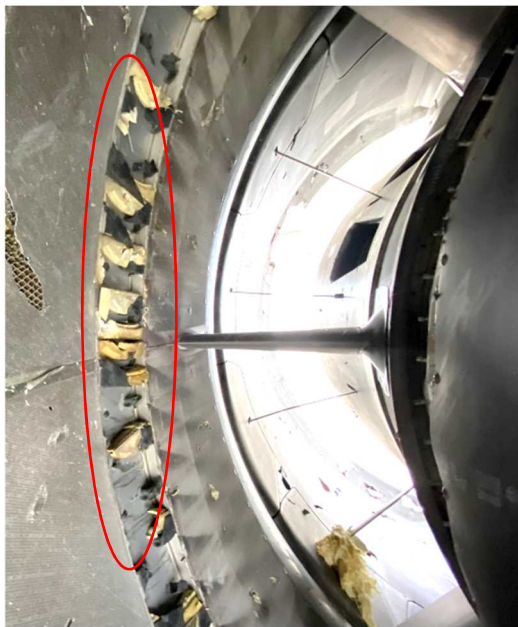
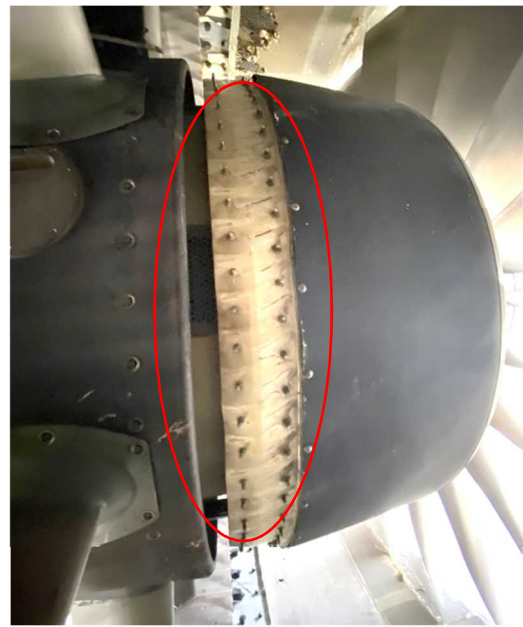
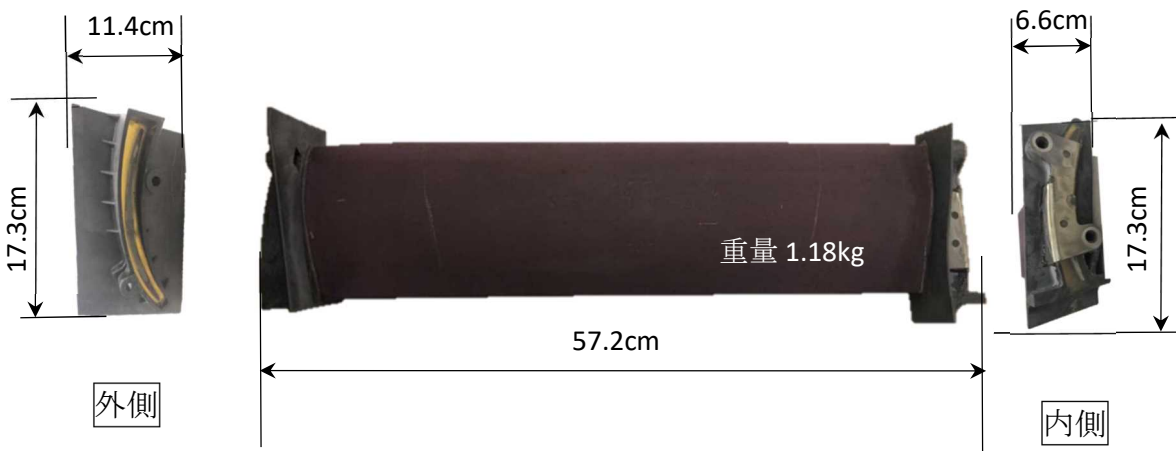
図7 FEGVの損傷状況

(3) ファンブレードのすぐ後方には、整流を目的としたファンエグジットガイドベーン（以下「FEGV」という。）が計82枚取り付けられていたが、これらが全て脱落していた。そのうちの1枚は左側水平尾翼内から発見され（付図18）、2枚はリバースカウル内から発見されたが、残りの79枚は発見されなかった。同機のFEGVは、アルミニウム合金製で、ファンエグジットケースの内側にピンで位置決めをし、ファンエグジットケースの外側からボルト2本で固定される（図6）。FEGV内側の位置決めをするピン及び外側を固定するボルトは、全てファンエグジットケースに残っており、FEGVは、全てFEGV外側の取付部（プラットホーム）が分断されていた（図7）。

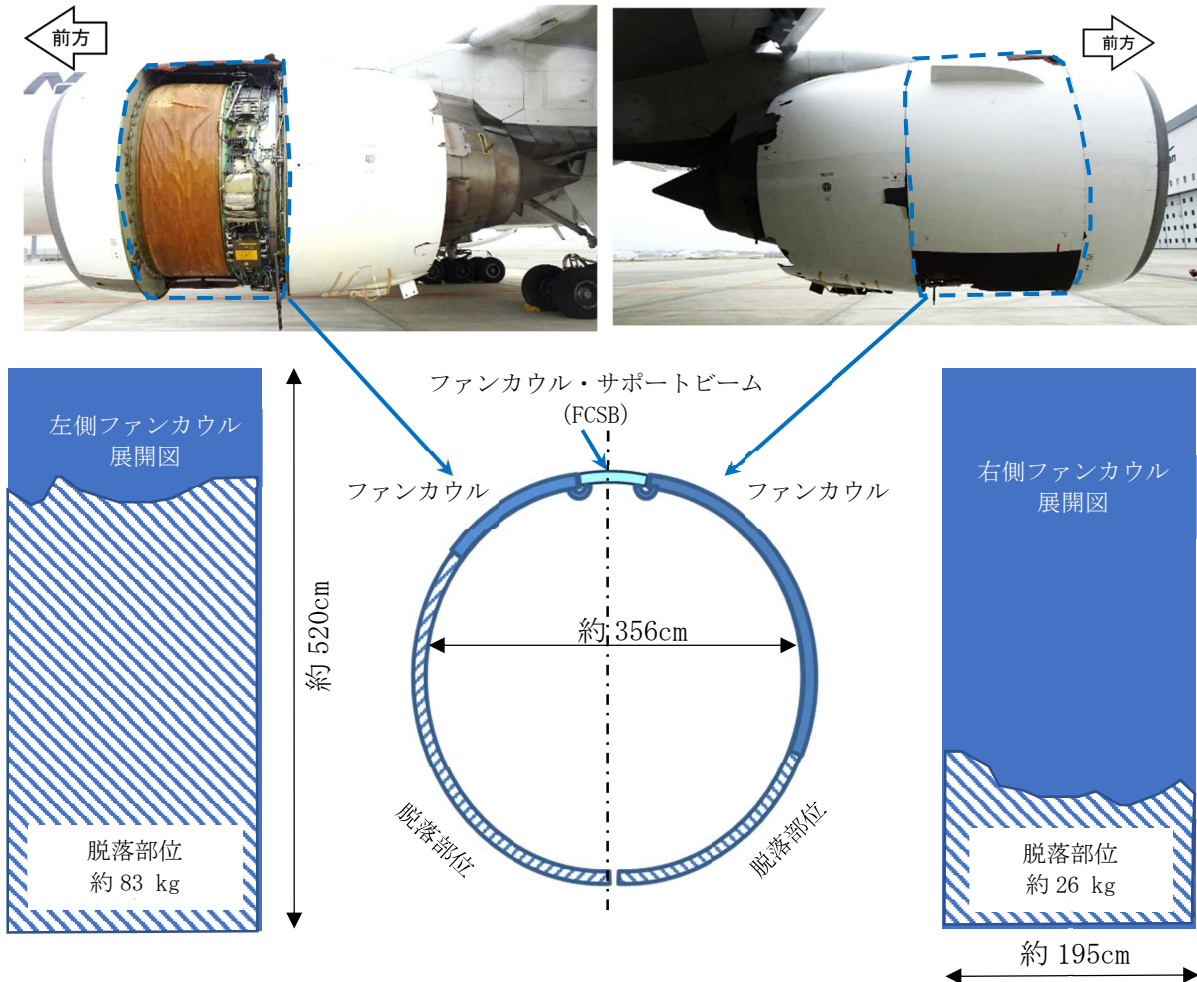
図9 ファンカウルの損傷状況及び脱落部位（展開図）

(4) カウリング類（インレット、ファンカウル、リバースカウル）が損傷していた（付図19～21）。左側ファンカウルは約80%（重量約83kg）、右側ファンカウルは約20%（重量約26kg）が脱落していた（図9）。ファンカウルのCFRPサンドイッチ構造^{*5}に水分等の混入があると接着部に剥離等が発生する可能性があるため、水分等の混入の調査をしたが、その痕跡は、認められなかった。

- (1) インレットの一部が脱落したことについては、ファンブレードが破断した後のインパクト・フェーズで、飛散したファンブレードの破片によりインレット内面の消音パネルが損傷し、その一部が剥がれたためと推定される。脱落した部分の重量については明らかにすることはできなかった。
- (2) ファンカウルの一部が脱落したことについては、ランダウン・フェーズで発生した偏心回転及び共振により、インレットが損傷及び変形し、ファンカウルの形状が保持できなくなったか、又はファンカウルの前縁部の拘束が弱まったため、両側のファンカウルが破壊した可能性が考えられる。脱落した部分の重量については、左側ファンカウルが約83kgで、右側ファンカウルが約26kgと推定される。
- (3) リバースカウルの一部が脱落したことについては、破断したファンブレードの破片又は脱落したF E G Vが飛散したことによりリバースカウルが破損したためと推定される。脱落した部分については、C F R Pサンドイッチ構造部の小範囲であり、破片の重量は軽量であったと推定される。
- (4) F E G Vが脱落したことについては、ファンブレードが破断した後のインパクト・フェーズで発生した約10inのファンケースの変形を伴う衝撃及びランダウン・フェーズで発生した偏心回転及び共振により、F E G V内側の位置決めをしているピンがエンゲージ部から外れ、片持ちとなったF E G Vに風圧による後方への曲げの力が作用し、F E G V外側の取付部（プラットホーム）がボルトから分断されたためと推定される。F E G Vは計82枚取り付いているが、1枚は左側水平尾翼内から発見され、2枚はリバースカウル内から発見

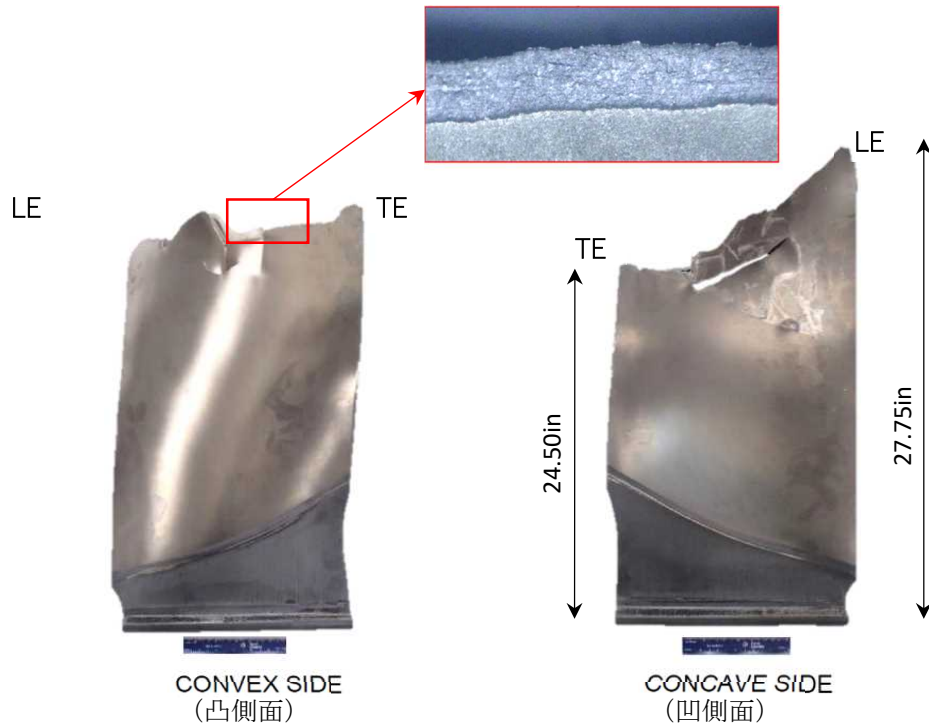
図12 15番ファンブレード及び破断面

エンジンに残っていた15番ファンブレード (SN:CBDDUA62163) の大きさは、前縁 (LE) が高さ27.75 in、後縁 (TE) が高さ24.50 in で、重量は24.2 lb だった。ブラックライトにより有機物の付着について調査を実施したが、バードストライク等の痕跡はなかった。15番ファンブレードの破断面の目視調査により、疲労破壊の痕跡はなく、同ブレードの破断は、過大な引張応力及びせん断応力によるものであった (図12)。

2.11.5に記述したように、15番ファンブレードが破断したことについては、破断面の目視調査から、隣接する16番ファンブレードが先に破断し、その破片が衝突したことによって過大な引張応力及びせん断応力が作用したため、ファンブレードの中間部より破断したものと推定される。脱落した部分の重量は、約10.6lbと推定される。

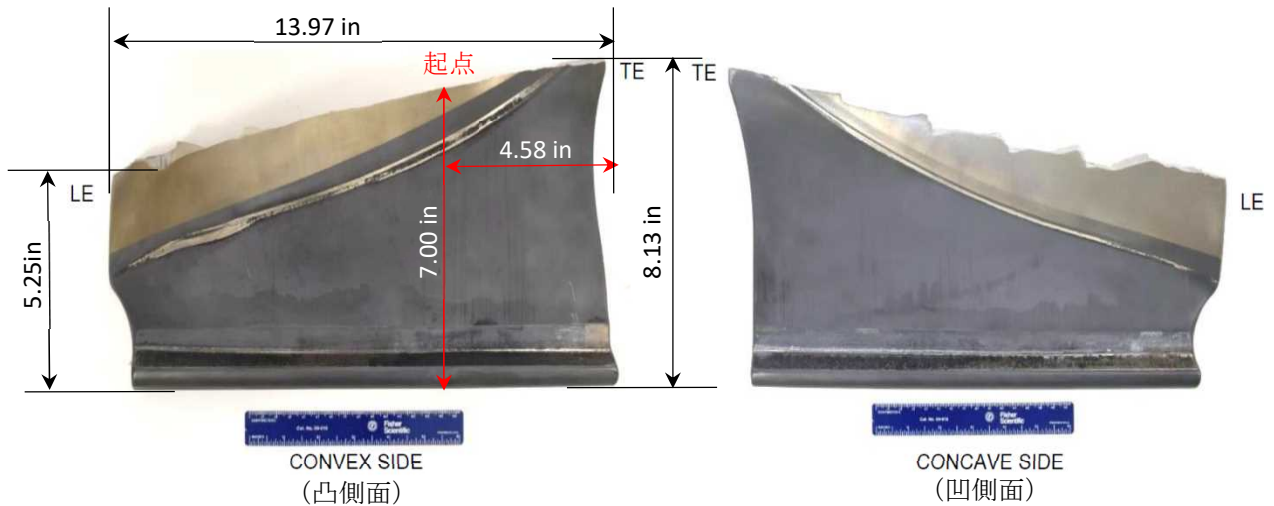
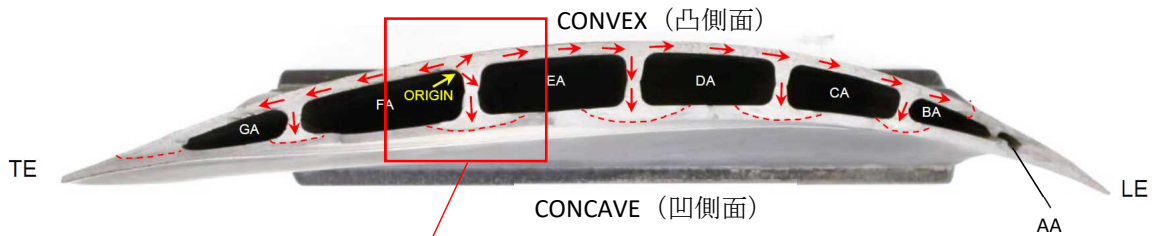
図13 16番ファンブレード破断面

② ファンブレード内部の中空部をキャビティという。キャビティは、7つに分かれており、LE側からAA~GAとする (図13)。目視調査によりファンブレードの破断面のキャビティFAの凸側面のフィレット部に疲労破壊の特徴である貝殻状の模様 (ビーチマーク) 及び放射状の模様 (ラジアルマーク) を認めた。亀裂は、起点 (ORIGIN) からファンブレードの凸側面に放射状に進展している (図14)。起点は、根元から高さ7.00 in、TEから4.58 inの位置にあった (図13)。

2.11.5に記述したように、16番ファンブレードの詳細調査の結果、疲労破壊の起点部は、キャビティFAのフィレット部であったと認められる。起点部には、ノジュールを認めた。ノジュールは、成分分析の結果から、ファンブレードの材料(Ti-6Al-4V)に起因するものと推定され、これは、SB PW4G-112-72-139及びASB PW4G-112-A72-268で周知されているとおり、ファンブレードを製造する際の機械加工の工程で、冷却液の流量が不十分な状態での研磨作業を行ったことにより、熔融金属が火花状態で飛散し、高温のまま衝突し溶着してできたものと推定される。ノジュールを凸面側のみに認めたことについては、ファンブレードの製造工程において、凸面側及び凹面側の2枚の母材を別々に機械加工及び研磨するためそれぞれの作業時の条件に違いがあったものと推定される。ノジュールが溶着した母材部分には α ケースを認めた。これは高温の熔融金属が母材に溶着した際に母材の $\alpha + \beta$ 相が局所的に α 相に変化してできたものと考えられる。 α ケースの部分は比較的脆く、疲労強度が低下することから、この部分が亀裂の起点となったものと推定される。

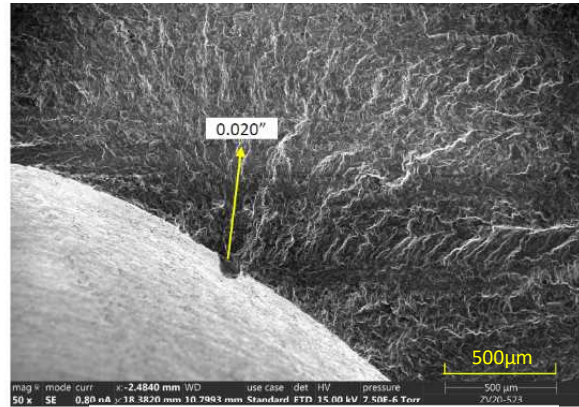
図16 ファセット領域

③ 起点を電解放出型走査電子顕微鏡（F E S E M）によって調査したところ、起点領域には、微細組織領域（M T R^{*7}）は認められなかった。起点から0.020 in までは、疲労破壊の特徴である初期のファセット^{*8}領域（図16）であり、この領域を過ぎると、亀裂はストライエーション（飛行回数ごとに破断面上に形成される縞状の模様）の成長に移行している（図17及び18）。

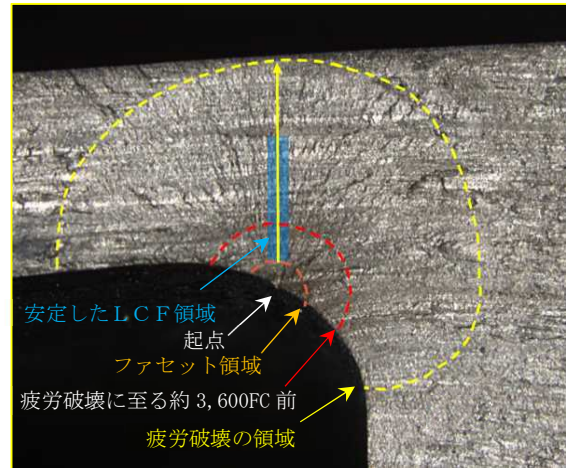
図19 疲労破壊の時期と領域

- ⑤ 同機のファンブレードは、破断する3,633FC前にTAI検査を実施していたことから、検査当時の亀裂の状況を調査するため、約3,600FCに相当する分のストライエーション数を遡り、起点からの深さを計測したところ約0.055inであった(図19赤破線)。

破断面の初期のファセット成長領域、安定したLCF領域及び疲労破壊に至る約3,600FC前の亀裂の深さを図19に示す。

疲労破壊の発生時期を特定するために、ストライエーション数に基づく亀裂の成長評価を行った。その結果、亀裂の発生時期は、ストライエーション数から6,000FC以上前と推定され、2018年6月に実施した3,633FC前のTAI検査時には、深さ約0.055inの亀裂が発生していたが、これが検出されなかったものと推定される(図19)。脱落した部分の重量は、約23.4lbと推定される。

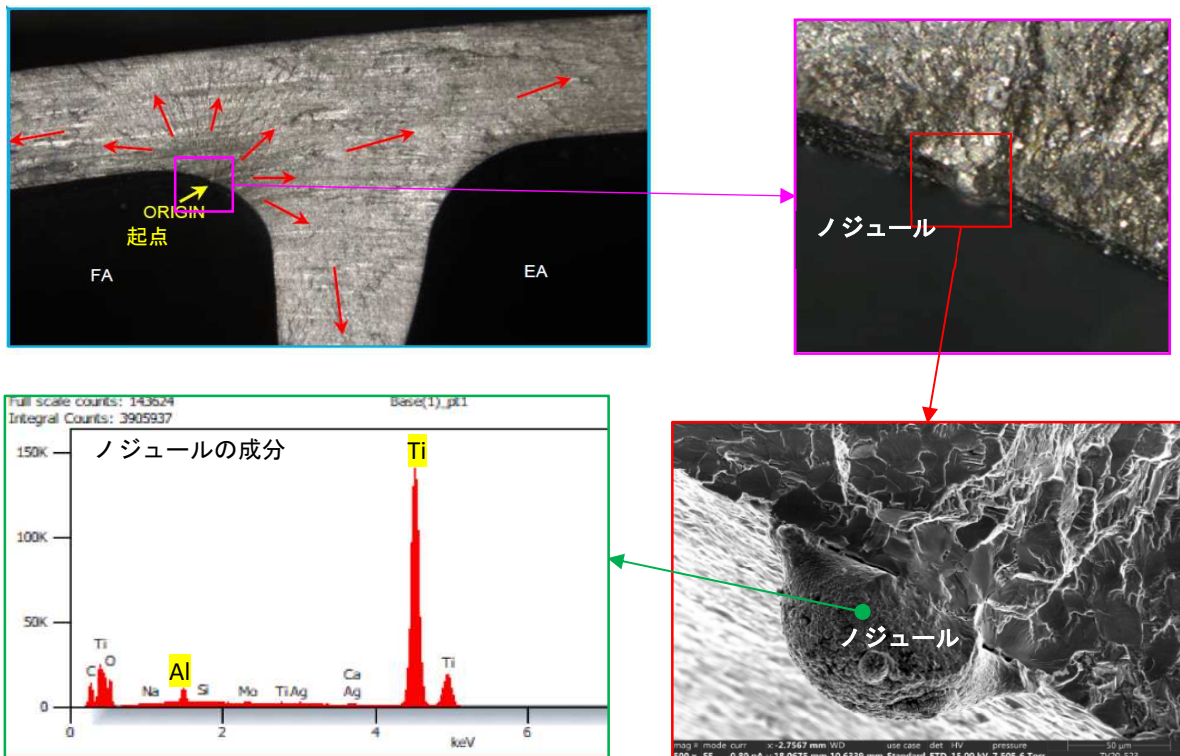
図20 疲労破壊の起点及びノジュールの成分

- ⑥ 起点にはノジュールを認めた。FESEMによってノジュールの成分を分析したところ、主にチタニウムとアルミニウムと酸素で構成される組成物で、ファンブレードの材料(Ti-6Al-4V)と類似していた(図20)。

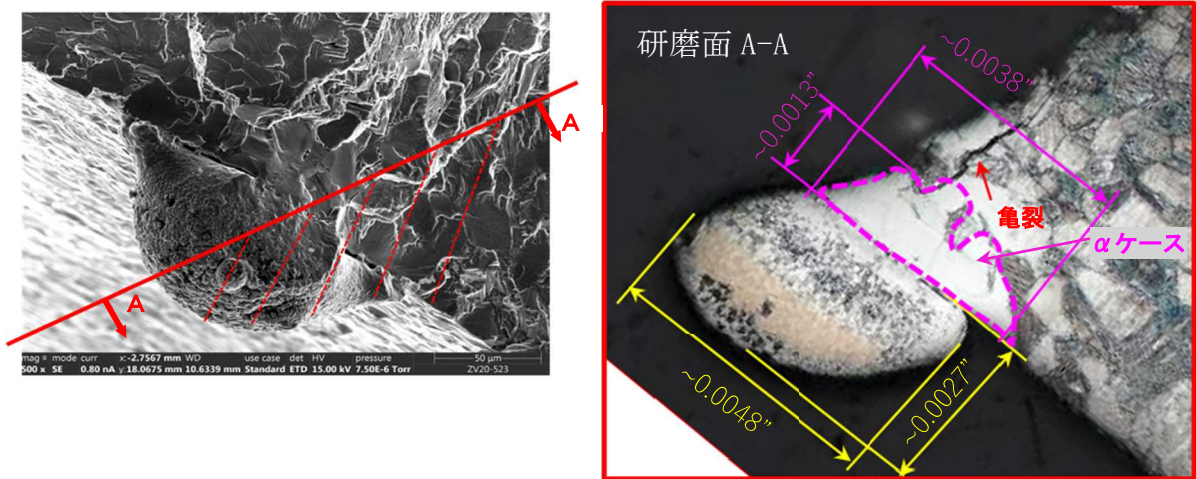
図21 起点のノジュールの溶着

- ⑦ 起点箇所のノジュールと母材との接合状態を調査するために、ノジュールの半分（A-A）を研磨し、金属組織を調査した。ノジュールの大きさは、幅0.0048 in、高さ0.0027 inであった。ノジュールは母材と溶着しており、溶着部の母材部分に幅0.0038 in、深さ0.0013 inの α 相のクラスターである「 α ケース^{*10}」を認めた。 α ケースの下部には、亀裂があった。 α ケース領域以外の金属組織の構造は、適切な熱処理が施された $\alpha + \beta$ 型合金（Ti-6Al-4V）の特徴的な金属組織であった（図21）。

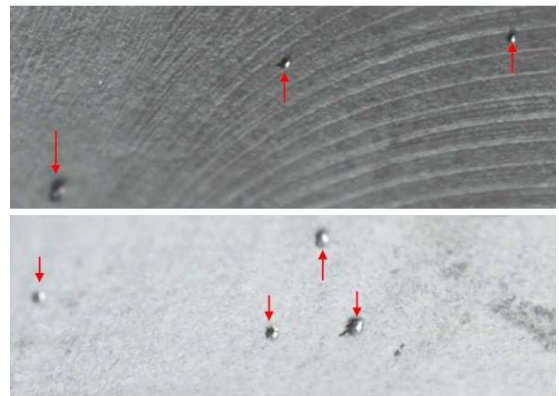
図22 起点箇所以外のノジュール

- ⑧ ブレードの破断面領域を切断し、各キャビティ内面の調査を行ったところ、キャビティDA、EA、FA及びGAの凸側に複数のノジュールを認めた（図22）。キャビティの凹側にノジュールは認められなかった。

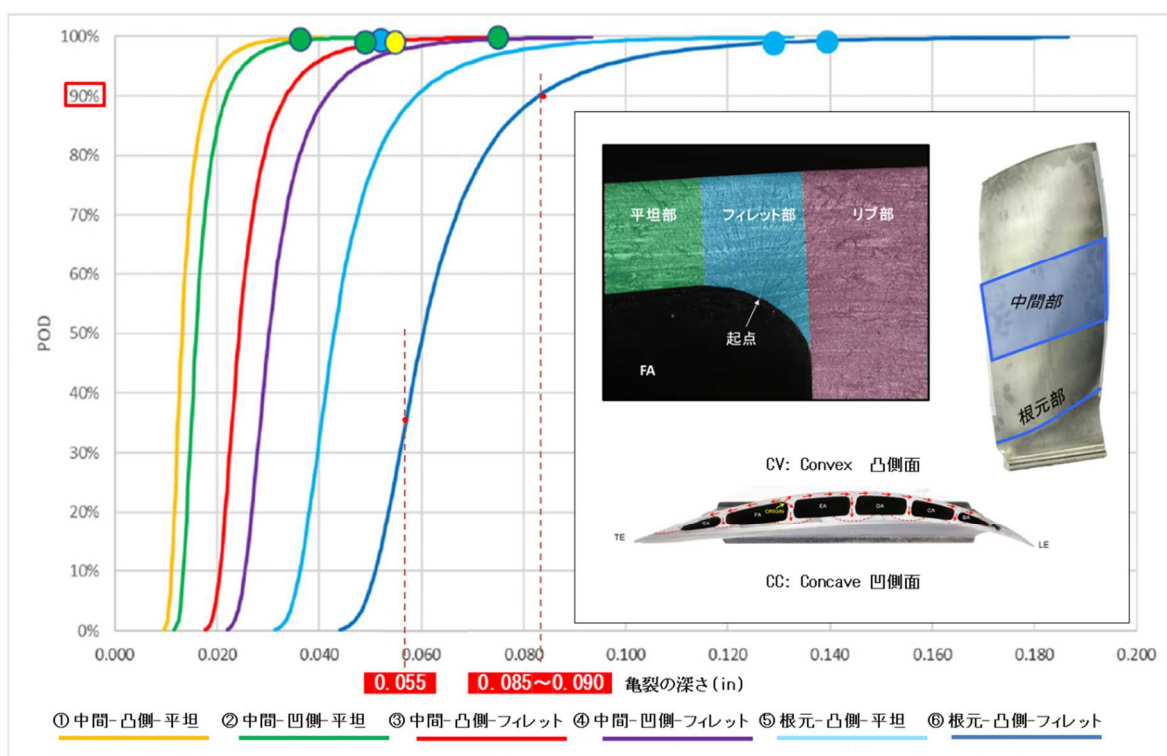
図28 TAI検査のPODカーブ

述したとおり、2018年6月に実施した16番ファンブレードのTAI検査では、深さ約0.055 inの亀裂が発生していたものと考えられるが、フィレット部におけるこの深さの亀裂のPODは、図28の⑥（青色）のカーブから約35%であることから、TAI検査による欠陥の検出は難しかったものと推定される。

ファンブレードの各部位の板厚は、中間部から根元部につれて厚くなり、平坦部よりフィレット部のほうが厚い。TAI検査は、欠陥部の熱反応をブレード表面の温度上昇によって検出する手法であることから、板厚が厚くなるにつれて検出精度は低下するものと推定される。

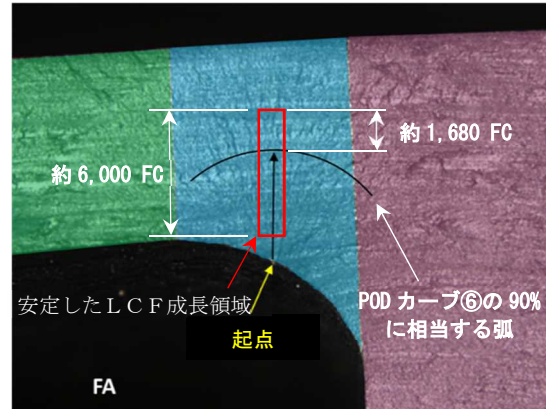
図29 破断までの残りのFCの評価

ると考えられる（図30）。この亀裂の起点となったフィレット部のPODカーブ（図28の⑥）において、PODが90%となる欠陥の深さ0.085～0.090 in を表す弧を、安定したLCFの成長領域に重ね合わせて、ストライエーション数を評価したところ、これは、ファンブレードが破断に至る約1,680 FC前に相当するものと推定された。このことは、フィレット

ト部におけるTAI検査では、破断に至る約1,680 FC前まで亀裂が成長してようやく、90%の確率での検出が可能になることを意味している（図29）。

これらのことから、本重大インシデント発生時の同型式系列エンジンのファンブレードの検査手法及び検査間隔は、フィレット部の欠陥を検出するためには不十分なものであったと考えられる。

- (1) 2.14に記述したとおり、P&W社は、同型式系列エンジンのファンブレードの検査手法及び検査間隔を見直し、S I (No. 29F-21、No. 85F-21、No. 130F-21) 及びASB PW4G-112-A72-361を発行し、TAI検査の検査間隔をこれまでの6,500FCごとから1,000FCごとへ大幅に短縮するとともに、TAI検査に加えて275～550FCごとにUT検査を実施することとした。
- (2) 2.11.7に記述したTAIの非破壊検査手順書(NDIP-1065)について、2021年3月4日、改訂版Gを発行し、TAI検査の合否基準について、高い応力を受ける部位における不具合の兆候については、検査員の判断ではなくチームで検討することとした。異物のサンプル画像の追加及び修正を行った。これらの改訂に伴い、検査のフローチャートを改訂した。

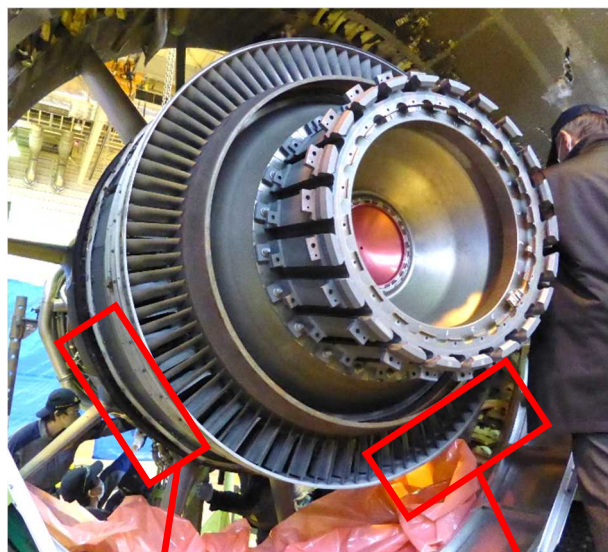
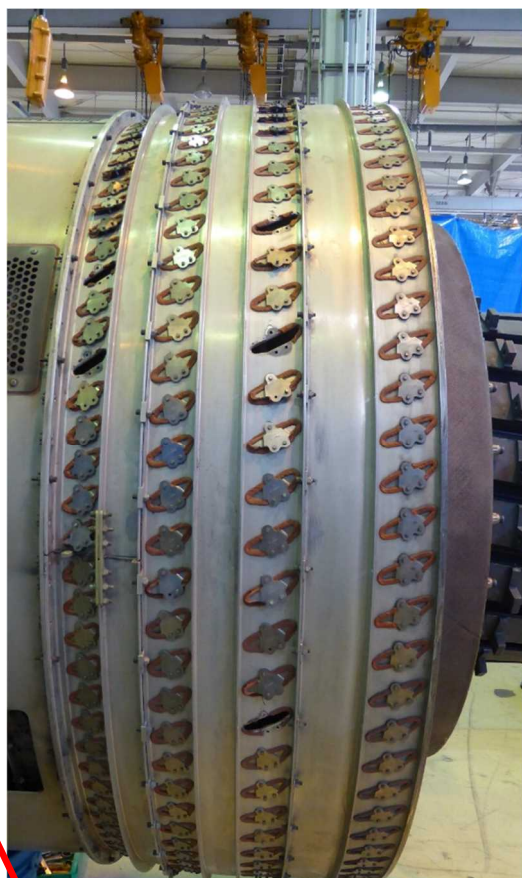
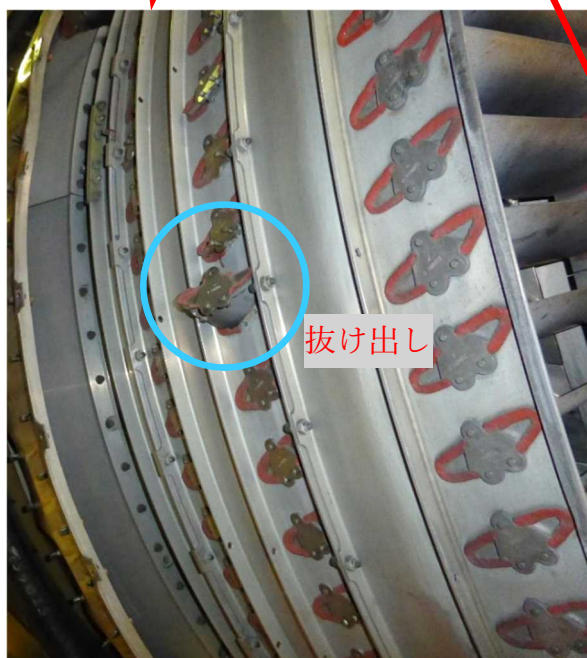
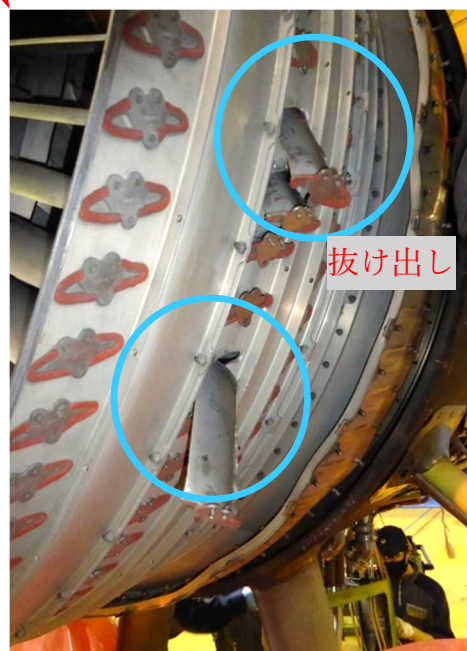
付図8 LPCの損傷状態

LPCステーターがLPCケースから抜け出していた。

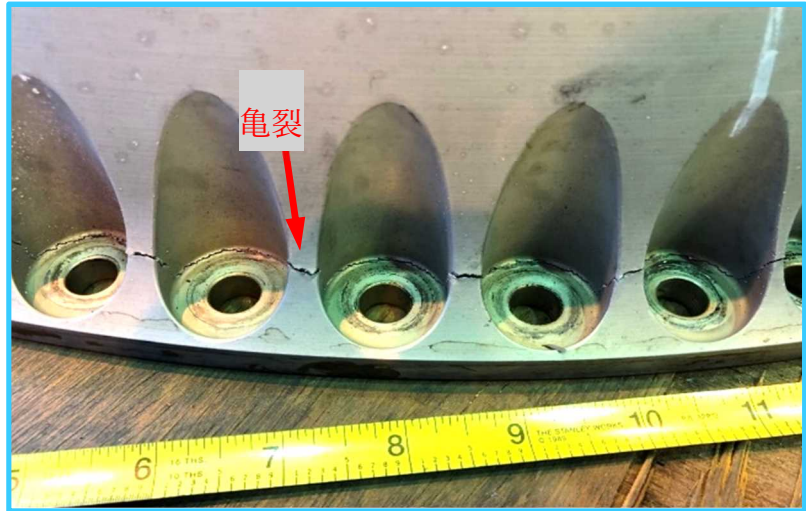
12:00 の位置
13 穴に渡る亀裂が入っていた。

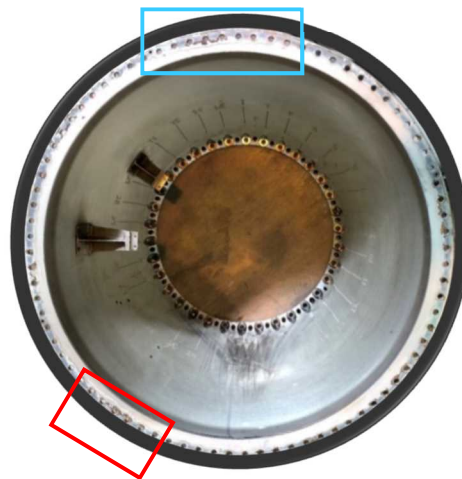
7:00 の位置
6 穴に渡る亀裂が入っていた。

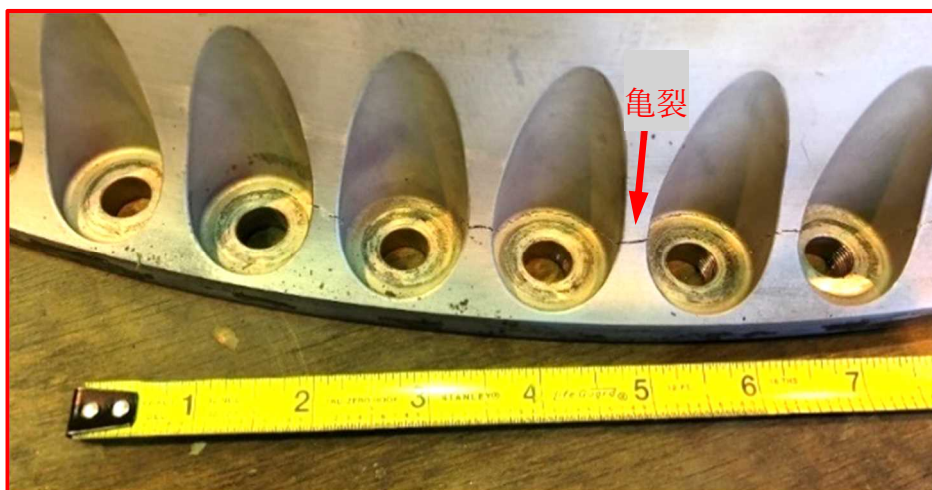
付図11 ディフューザー／コンバスターの損傷状態

アルミニウムの溶解物が全体に付着し白色化していた。

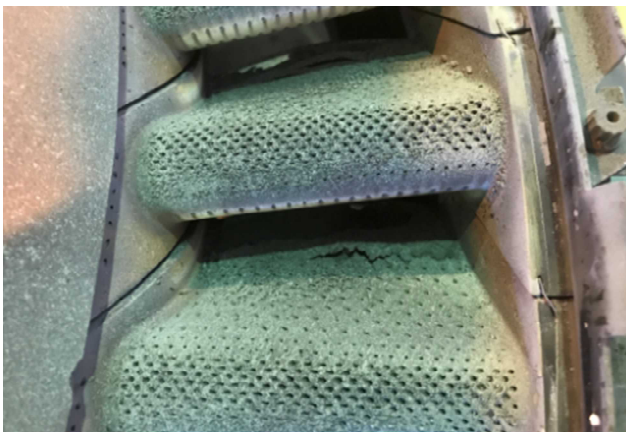
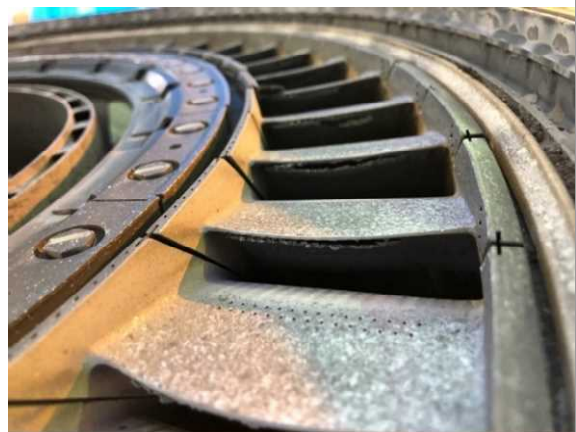
- (12) 高圧タービン第1段ブレード及び高圧タービンノズルガイドベーンは、アルミニウムの溶解物が冷却孔の内側から噴き出して付着し、孔を塞いでいた（付図12）。
- (13) タービンエキゾーストケースのストラットが座屈しており、タービンエキゾーストケースの一部に亀裂が認められた（付図13）。
- (14) エンジンマウントのベアリングが割れていた（付図14及び15）。
- (15) エンジンオイルタンクの取付部が破損していた（付図16）。
- (16) エンジン制御コンピュータ（EEC）の取付部が破損していた（付図17）。

アルミニウムの溶解物が冷却孔の内側から噴き出して付着し孔を塞いでいた。

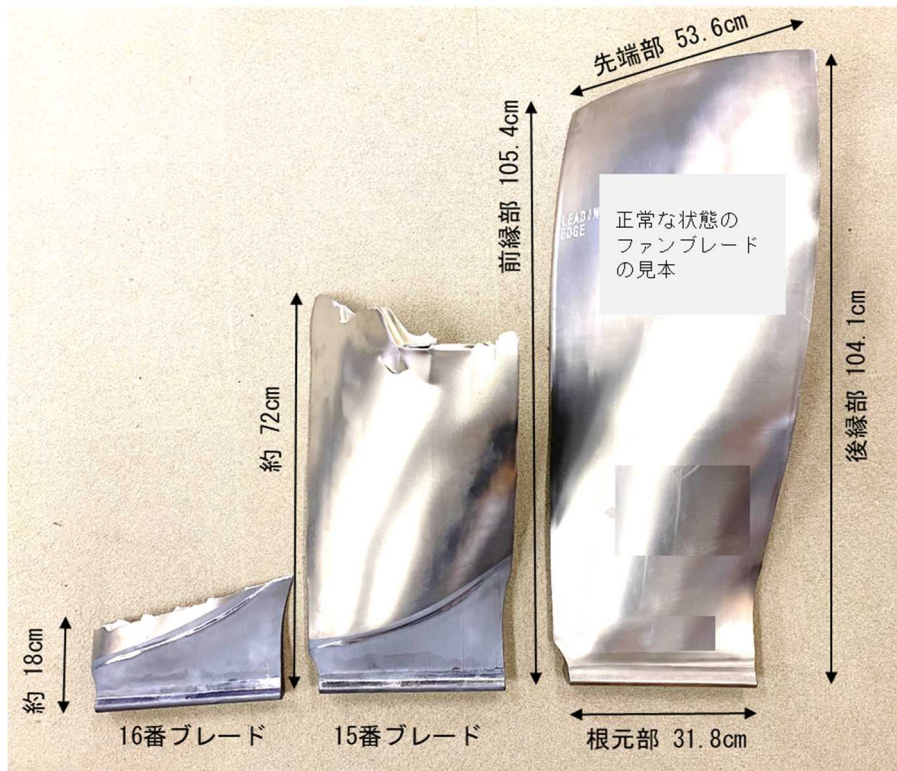
図2 ファンブレードの破損状況

ファンブレード（チタニウム合金製）は、エンジンごとに22枚装着されている。そのうち15番ブレードは中程から、16番ブレードは根元付近から破損していた。16番ブレードの破面には疲労破壊の特徴である貝殻状の模様（ビーチマーク）及び放射状の模様（ラジアルマーク）を認めた。15番ブレードの破面にこれらの模様は認められなかった。
